Dossier Technique Immobilier

Numéro de dossier : 23/42100/07355/

Adresse : **15, rue des docteurs Charcot**

Constat amiante avant-vente

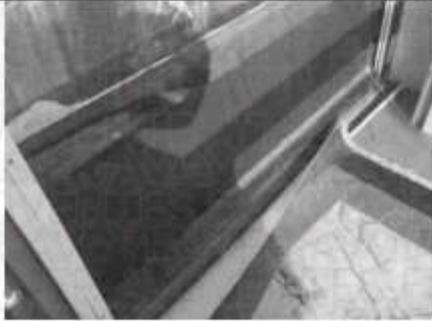
Localisation	Identifiant + Description	Conclusion (Justification)	Etat de conservation** et préconisations*	Photo
Parties extérieures	Identifiant: M001 Description: Plaques (fibres-ciment) Liste selon annexe.13-9 du CSP: B	Présence d'amiante (Sur décision de l'opérateur)	Matériau non dégradé Résultat EP** Préconisation : Il est recommandé de réaliser une évaluation périodique. Recommandation : Voir les Mesures d'ordre général – Obligations réglementaires

<p>Photo n° PhA001 Localisation : Parties extérieures Ouvrage : Bardages et façades légères Partie d'ouvrage : Plaques (fibres-ciment) Description : Plaques (fibres-ciment) Localisation sur croquis : M001</p>

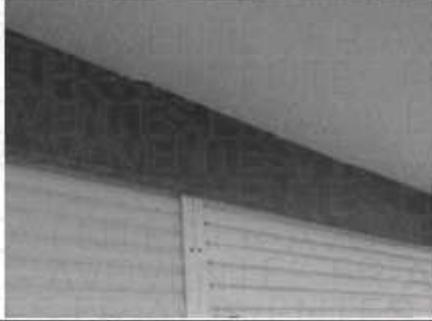
Identifiant: M002 Description: Plaques (fibres-ciment) Liste selon annexe.13-9 du CSP: B	Présence d'amiante (Sur décision de l'opérateur)	Matériau non dégradé Résultat EP** Préconisation : Il est recommandé de réaliser une évaluation périodique. Recommandation : Voir les Mesures d'ordre général – Obligations réglementaires

<p>Photo n° PhA002 Localisation : Parties extérieures Ouvrage : Bardages et façades légères Partie d'ouvrage : Plaques (fibres-ciment) Description : Plaques (fibres-ciment) Localisation sur croquis : M002</p>

Dossier n° 23/42100/07355/
 Date de l'évaluation : 28/09/2023
 Bâtiment / local ou zone homogène : Parties extérieures
 Identifiant Matériau : M002
 Matériau : Plaques (fibres-ciment)
 Résultat EP : Il est recommandé de réaliser une évaluation périodique.

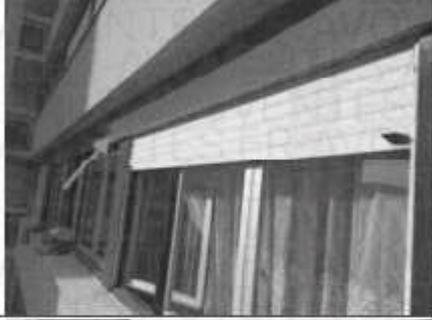
Identifiant: M003 Description: Plaques (fibres-ciment) Liste selon annexe.13-9 du CSP: B	Présence d'amiante (Sur décision de l'opérateur)	Matériau non dégradé Résultat EP** Préconisation : Il est recommandé de réaliser une évaluation périodique. Recommandation : Voir les Mesures d'ordre général – Obligations réglementaires

<p>Photo n° PhA003 Localisation : Parties extérieures Ouvrage : Bardages et façades légères Partie d'ouvrage : Plaques (fibres-ciment) Description : Plaques (fibres-ciment) Localisation sur croquis : M003</p>

Dossier n° 23/42100/07355/
 Date de l'évaluation : 28/09/2023
 Bâtiment / local ou zone homogène : Parties extérieures
 Identifiant Matériau : M003
 Matériau : Plaques (fibres-ciment)
 Résultat EP : Il est recommandé de réaliser une évaluation périodique.

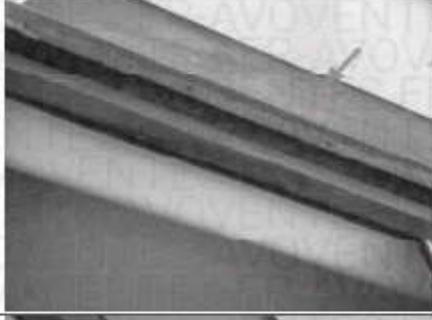
Identifiant: M004 Description: Plaques (fibres-ciment) Liste selon annexe.13-9 du CSP: B	Présence d'amiante (Sur décision de l'opérateur)	Matériau non dégradé Résultat EP** Préconisation : Il est recommandé de réaliser une évaluation périodique. Recommandation : Voir les Mesures d'ordre général – Obligations réglementaires

<p>Photo n° PhA004 Localisation : Parties extérieures Ouvrage : Bardages et façades légères Partie d'ouvrage : Plaques (fibres-ciment) Description : Plaques (fibres-ciment) Localisation sur croquis : M004</p>

Dossier n° 23/42100/07355/
 Date de l'évaluation : 28/09/2023
 Bâtiment / local ou zone homogène : Parties extérieures
 Identifiant Matériau : M004
 Matériau : Plaques (fibres-ciment)
 Résultat EP : Il est recommandé de réaliser une évaluation périodique.

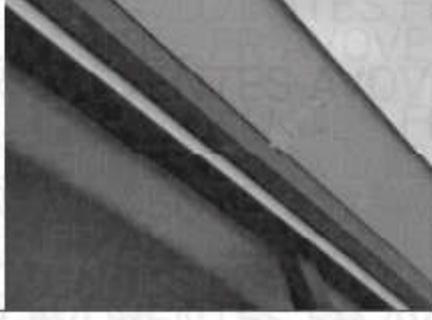
Identifiant: M005 Description: Plaques (fibres-ciment) Liste selon annexe.13-9 du CSP: B	Présence d'amiante (Sur décision de l'opérateur)	Matériau non dégradé Résultat EP** Préconisation : Il est recommandé de réaliser une évaluation périodique. Recommandation : Voir les Mesures d'ordre général – Obligations réglementaires

<p>Photo n° PhA005 Localisation : Parties extérieures Ouvrage : Bardages et façades légères Partie d'ouvrage : Plaques (fibres-ciment) Description : Plaques (fibres-ciment) Localisation sur croquis : M005</p>

Dossier n° 23/42100/07355/
 Date de l'évaluation : 28/09/2023
 Bâtiment / local ou zone homogène : Parties extérieures
 Identifiant Matériau : M005
 Matériau : Plaques (fibres-ciment)
 Résultat EP : Il est recommandé de réaliser une évaluation périodique.

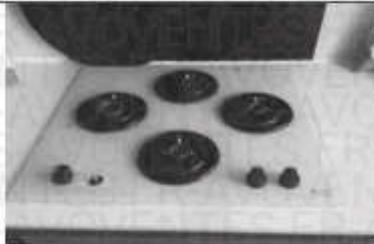
Photo n° PhGaz001
Localisation : Cuisine
Table de cuisson ARISTON (Type : Non raccordé)
