Résumé de l'expertise n° 211012/14788/COEF-DIAG

Adresse : **125, Rue Gabriel Péri**
Bâtiment C8

Commune : **42100 ST ETIENNE**

Appartement au 7ème Etage Gauche Lot numéro 1447 et 1535,

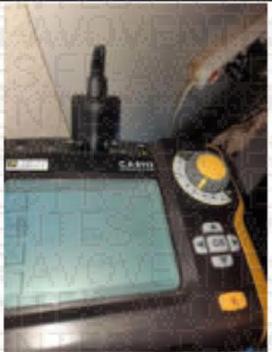
B4.3 b	Le type d'au moins un fusible ou un disjoncteur n'est plus autorisé (fusible à tabatière, à broches rechargeables, coupe-circuit à fusible de type industriel, disjoncteur réglable en courant protégeant des circuits terminaux). Remarques : Présence de fusible à bascule

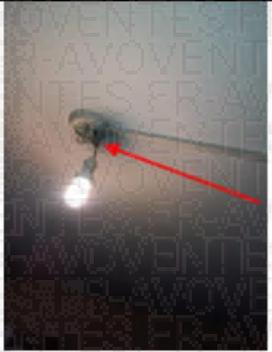
B8.3 a	L'installation comporte au moins un matériel électrique vétuste. Remarques : Présence de matériel électrique vétuste (douilles, interrupteurs, socles de prise...) ; Faire intervenir un électricien qualifié afin de remplacer les matériels électriques vétustes

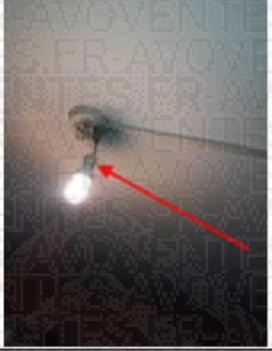
N° Article (1)	Libellé et localisation (*) des anomalies	N° Article (2)	Libellé des mesures compensatoires (3) correctement mises en œuvre	Photos
B8.3 d	L'installation comporte au moins un conducteur actif dont le diamètre est inférieur à 12/10 mm (1,13 mm ²).

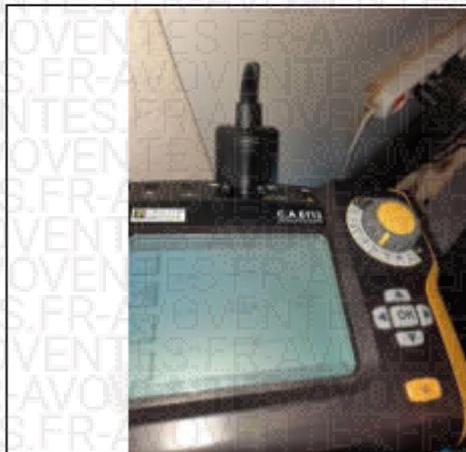
Photo PhEle001

Libellé du point de contrôle : B3.3.6 a2 Au moins un socle de prise de courant comporte une broche de terre non reliée à la terre.

Remarques : Présence de circuits électriques non équipés de conducteurs de protection ; Faire intervenir un électricien qualifié afin d'installer des conducteurs de protection sur les circuits qui n'en sont pas équipés

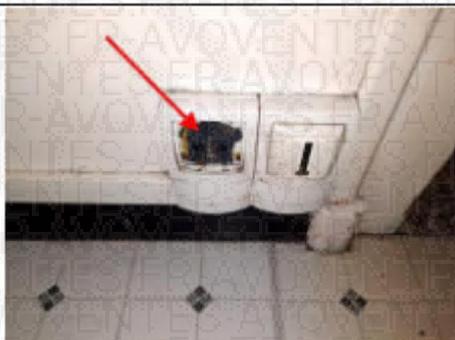
Photo PhEle002

Libellé de l'anomalie : B7.3 a L'Enveloppe d'au moins un matériel est manquante ou détériorée.

Remarques : Présence de matériel électrique en place dont l'enveloppe présente des détériorations ; Faire intervenir un électricien qualifié afin de remplacer les matériels présentant des détériorations

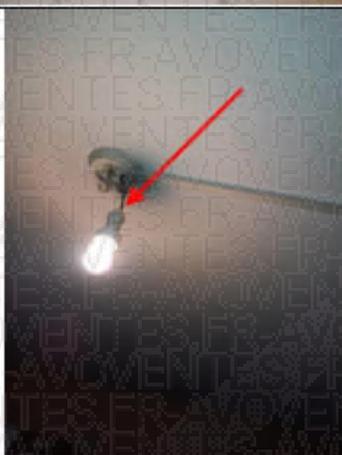
Photo PhEle003

Libellé de l'anomalie : B8.3 d L'installation comporte au moins un conducteur actif dont le diamètre est inférieur à 12/10 mm (1,13 mm²).

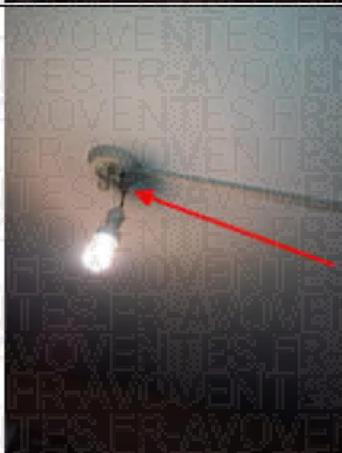
Photo PhEle004

Libellé de l'anomalie : B7.3 d L'installation électrique comporte au moins une connexion avec une partie active nue sous tension accessible.

Remarques : Présence de connexion de matériel électrique présentant des parties actives nues sous tension ; Faire intervenir un électricien qualifié afin de remplacer les matériels présentant des parties actives nues sous tension

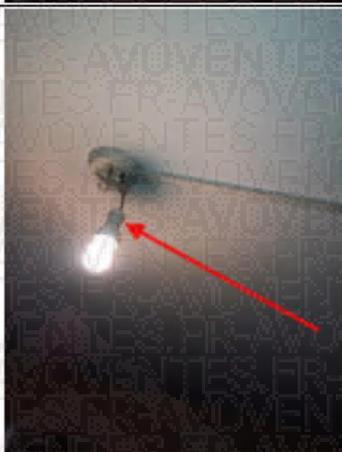
Photo PhEle005

Libellé de l'anomalie : B8.3 a L'installation comporte au moins un matériel électrique vétuste.
