## DOSSIER DE DIAGNOSTICS TECHNIQUES

Bien : Appartement  
Adresse : Bâtiment A  
18 rue de la Loire  
42700 FIRMINY  
Numéro de lot : 10  
Référence Cadastre : AT - 302

RAPPORT N° 19204 29.10.24

## Rapport de mission de repérage des matériaux et produits contenant de l'amiante pour l'établissement du constat établi à l'occasion de la vente d'un immeuble bâti

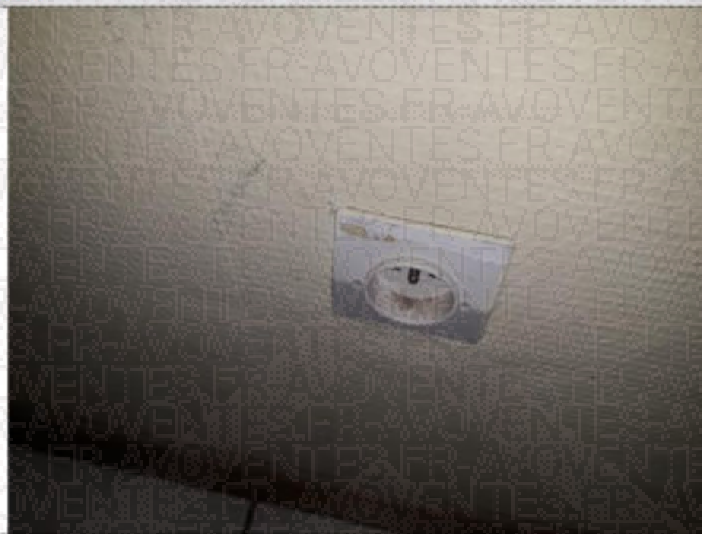
### Point de contrôle N° B.3.3.6 a2)

| <u>Description :</u> | Au moins un socle de prise de courant comporte une broche de terre non reliée à la terre. |
| <u>Observation(s)</u> | Prise de courant avec broche de terre non reliés a la terre (Anomalie compensée par le point de contrôle B.3.3.6.1) |
| <u>Localisation :</u> | Chambre n°1 |

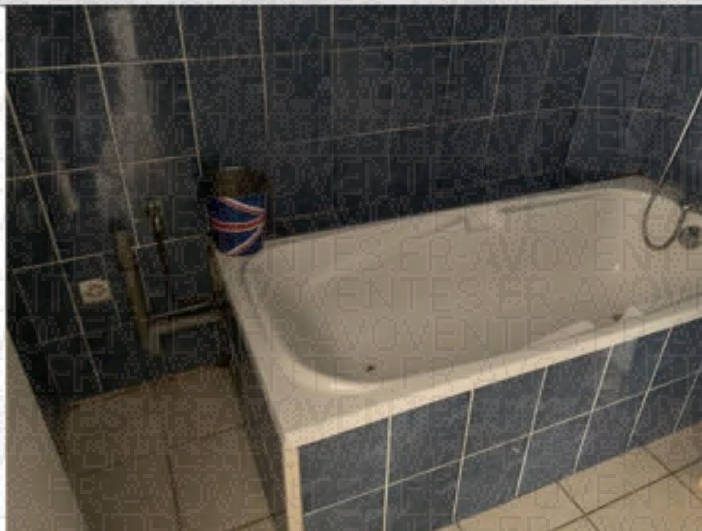
### Point de contrôle N° B.6.3.1 a)

| <u>Description :</u> | Local contenant une baignoire ou une douche : l'installation électrique ne répond pas aux prescriptions particulières appliquées à ce local (adéquation entre l'emplacement où est installé le MATERIEL ELECTRIQUE et les caractéristiques de ce dernier – respect des règles de protection contre les chocs électriques liées aux zones). |
| <u>Observation(s)</u> | Prise qui alimente le lave linge en zone 2 ( risque d 'électrisation ou électrocution) |

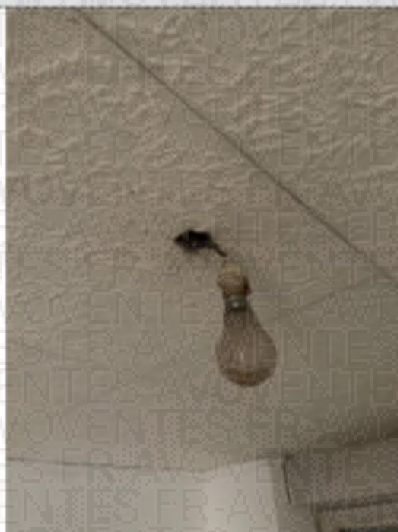
Point de contrôle N° B.7.3 a)

Description : L'ENVELOPPE d'au moins un matériel est manquante ou détériorée.

Observation(s) Jonction sous tension (risque de contact direct)
