## DOSSIER DE DIAGNOSTICS TECHNIQUES

Bien : Local commercial  
Adresse : Bâtiment A  
18 rue de la Loire  
42700 FIRMINY  
Numéro de lot : 9,8 et 24  
Référence Cadastre : AT - 302

## NOTE DE SYNTHÈSE DES CONCLUSIONS

## Rapport de mission de repérage des matériaux et produits contenant de l'amiante pour l'établissement du constat établi à l'occasion de la vente d'un immeuble bâti

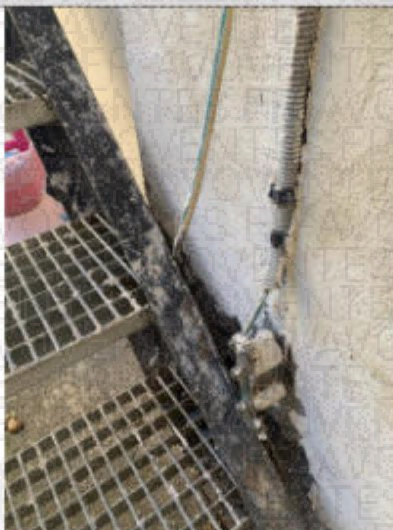
### Point de contrôle N° B.3.3.1 e)

**Description :** Alors qu'une étiquette mentionne l'absence de PRISE DE TERRE dans l'immeuble collectif, l'ensemble de l'installation n'est pas protégé par au moins un dispositif différentiel 30 mA et/ou il n'existe pas de LIAISON EQUIPOTENTIELLE supplémentaire en cuisine.

**Observation(s)** Absence de terre dans l'immeuble  
Valeur de 500 Ohms

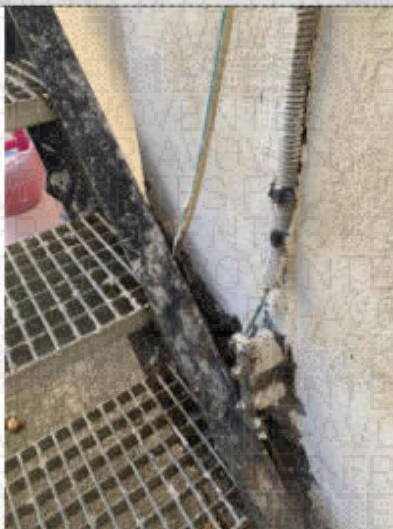
### Point de contrôle N° B.3.3.5 d)

**Description :** La valeur mesurée de la résistance de continuité du CONDUCTEUR PRINCIPAL DE PROTECTION, entre la borne ou barrette principale de terre et son point de CONNEXION au niveau de la barrette de terre du TABLEAU DE REPARTITION est > 2 ohms.

**Observation(s)** Pas de continuité - Raccordement non fait

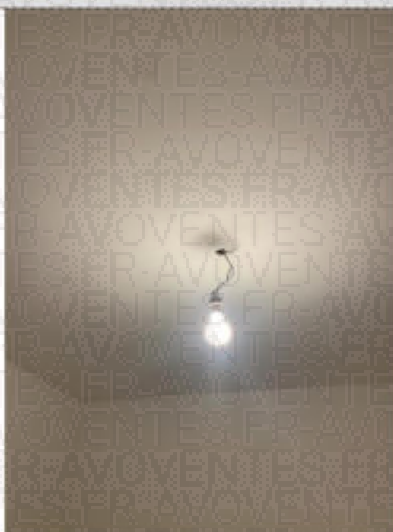
Point de contrôle N° B.3.3.6 a3)

| <u>Description :</u> | Au moins un CIRCUIT (n'alimentant pas des socles de prises de courant) n'est pas relié à la terre. |
| <u>Observation(s)</u> | circuit d'éclairage sans conducteur de terre |

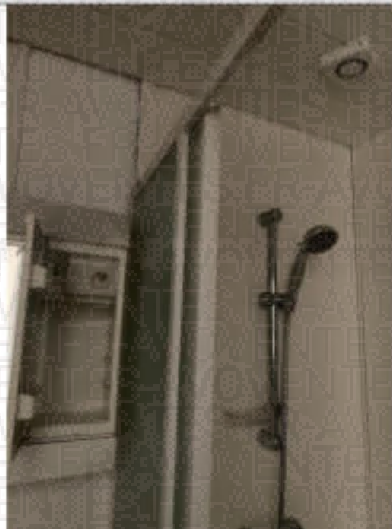
Point de contrôle N° B.6.3.1 a)

| <u>Description :</u> | Local contenant une baignoire ou une douche : l'installation électrique ne répond pas aux prescriptions particulières appliquées à ce local (adéquation entre l'emplacement où est installé le MATERIEL ELECTRIQUE et les caractéristiques de ce dernier – respect des règles de protection contre les chocs électriques liées aux zones). |
| <u>Observation(s)</u> | Matériel électrique en zone 1 ou 2 ( risque d 'électrisation ou électrocution) |

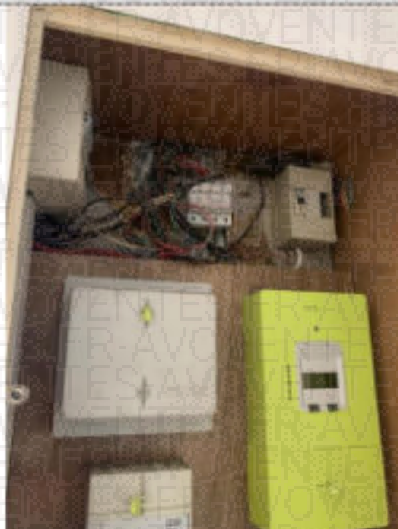
Point de contrôle N° B.7.3 e)

| <u>Description :</u> | L'installation électrique comporte au moins un dispositif de protection avec une partie active nue sous tension accessible. |
| <u>Observation(s)</u> | conducteur sous tension ( risque de contact direct) |
