## DOSSIER DE DIAGNOSTICS TECHNIQUES

**Référence :** AVOVENTES 19037 07.10.24

15 rue Jean-Baptiste David  
42100 SAINT-ÉTIENNE

# Rapport d'Expertise Immobilière

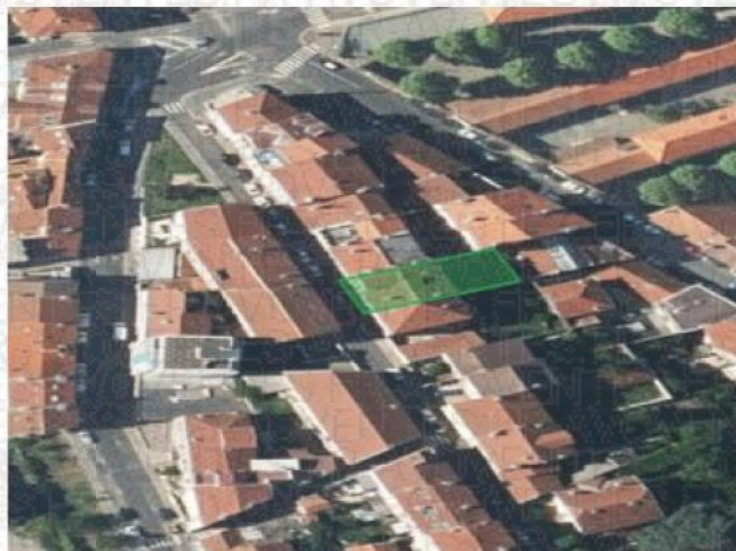
**RADON****Niveau 3**[Fiche Radon](#)**SEISME****Niveau 2**[Fiche Seisme](#)**ENSA / PEB****Aucun****RECU DU TRAIT DE COTE****Non concerné****SOLS ARGILEUX****Faible****SIS****0****CASIAS****166****ICPE****1**
