## DOSSIER DE DIAGNOSTICS TECHNIQUES

Référence : **17175 30.08.23**

Bien : **Maison individuelle**

**Le Bourg  
42990 SAUVAIN**

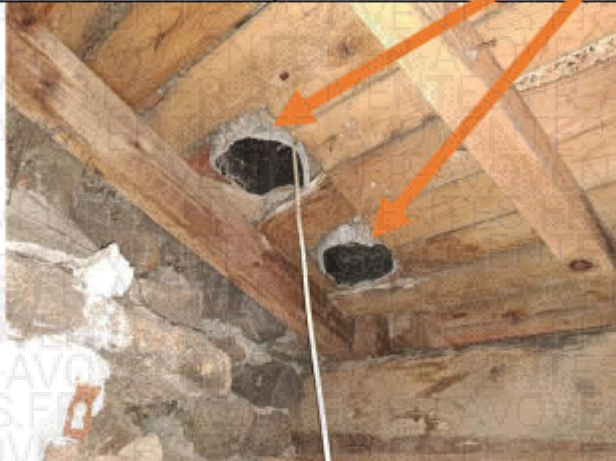
### ELEMENT : 2 Conduits de cheminée

N° Local	Local	Etage	Elément	Zone	Matériau / Produit	Liste	Critère(s) ayant permis de conclure	Etat de dégradation	Photo
6	Grenier	2ème	2 Conduits de cheminée	Plafond	Amiante ciment	B	Jugement personnel	Matériaux dégradé

Nom du client	Numéro de dossier	Pièce ou local
	17175 30.08.23	2ème - Grenier
Matériau	Date de prélèvement	Nom de l'opérateur
Amiante ciment		
Localisation		Résultat
2 Conduits de cheminée - Plafond		Présence d'amiante
Résultat de la grille d'évaluation		
Action Corrective de 1er niveau		
Emplacement

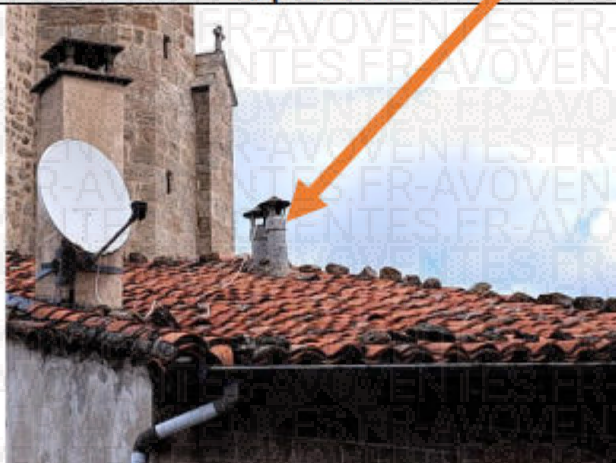
### ELEMENT : 2Conduits de cheminée

7	Toiture	1er	2 Conduits de cheminée	Toiture	Amiante ciment	B	Jugement personnel	Matériaux non dégradé

Nom du client	Numéro de dossier	Pièce ou local
	17175 30.08.23	1er - Toiture
Matériau	Date de prélèvement	Nom de l'opérateur
Amiante ciment		
Localisation		Résultat
2Conduits de cheminée - Toiture		Présence d'amiante
Résultat de la grille d'évaluation		
Evaluation périodique		
Emplacement

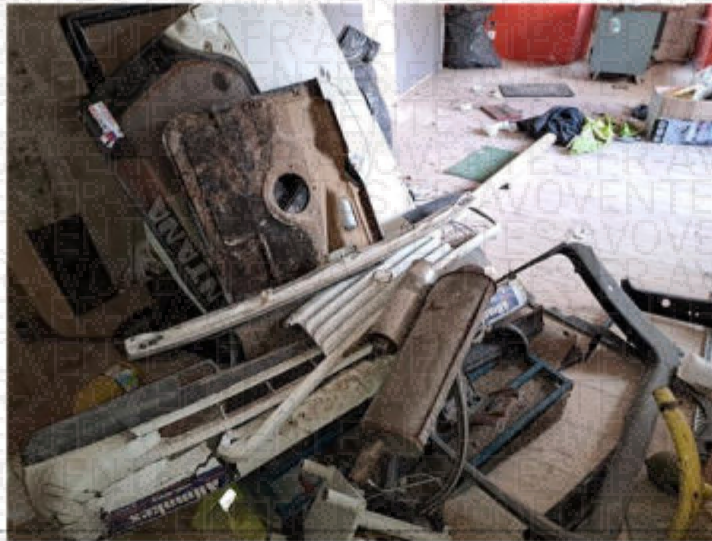
Local : Séjour/Cuisine (RDC)

**Commentaire :** Plusieurs locaux sont occupés ou encombrés, l'ensemble des appareils électriques n'ont pu être contrôlés.

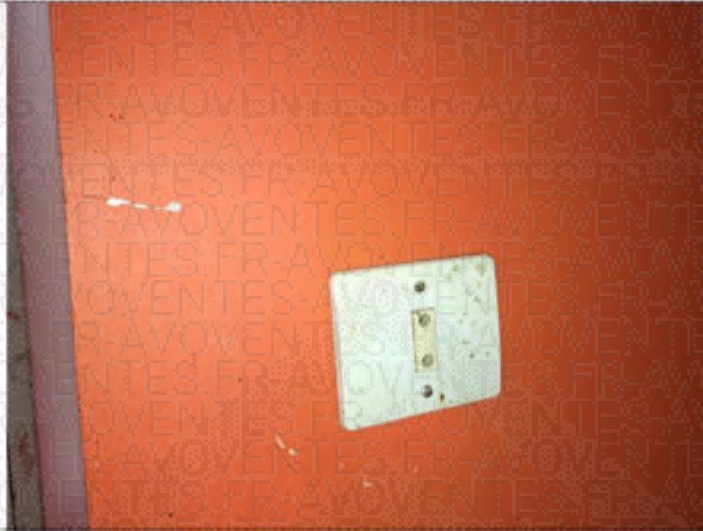
Point de contrôle N° B.3.3.6 a1)

**Description :** Au moins un socle de prise de courant ne comporte pas de broche de terre.

**Observation(s)** Prise de courant sans broche de terre non reliés a la terre , prise deux poles

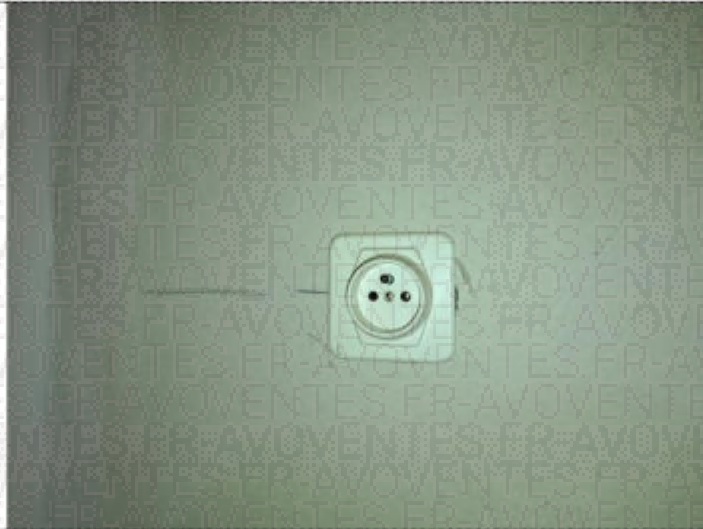
Point de contrôle N° B.3.3.6 a2)

**Description :** Au moins un socle de prise de courant comporte une broche de terre non reliée à la terre.

**Observation(s)** Prise de courant avec broche de terre non reliés a la terre

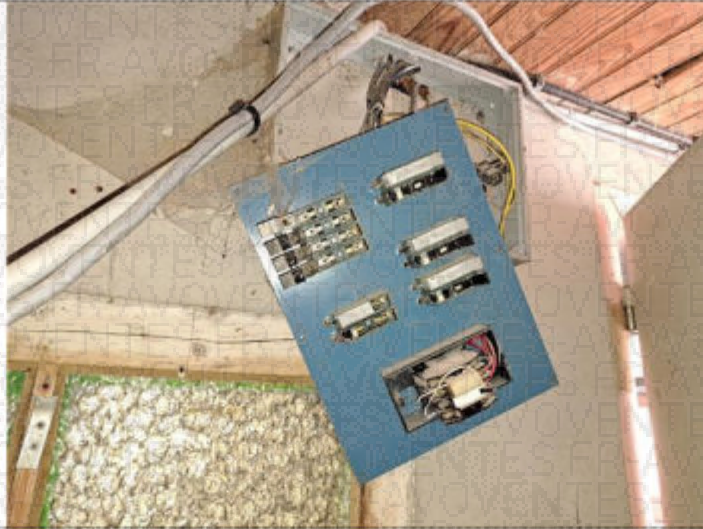
Point de contrôle N° B.4.3 b)

<b>Description :</b>	Le type d'au moins un FUSIBLE ou un DISJONCTEUR n'est plus autorisé (fusible à tabatière, à broches rechargeables, COUPE-CIRCUIT A FUSIBLE de type industriel, DISJONCTEUR réglable en courant protégeant des CIRCUITS terminaux).
<b>Observation(s)</b>	fusibles à broche et fusibles à bascule ,
<b>Localisation :</b>

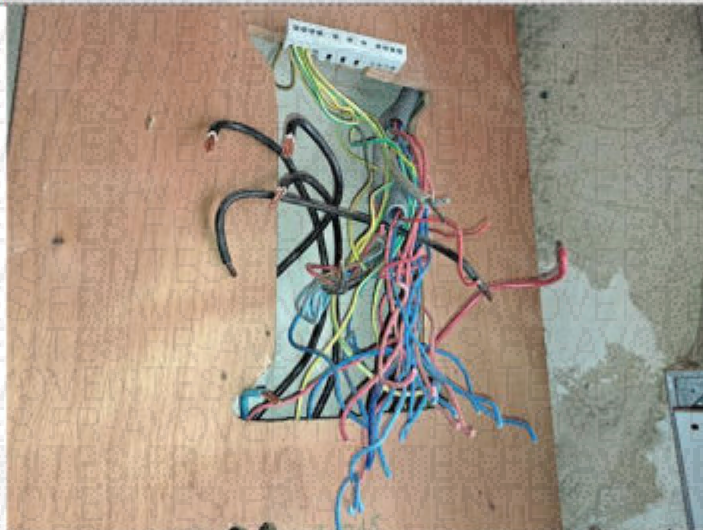
Point de contrôle N° B.4.3 c)

<b>Description :</b>	Plusieurs CIRCUITS disposent d'un CONDUCTEUR NEUTRE commun dont les CONDUCTEURS ne sont pas correctement protégés contre les surintensités.
<b>Observation(s)</b>	La section des conducteurs ne correspond pas à l'ampérage des protections des divers circuits Relier les circuits aux conducteurs
<b>Localisation :</b>

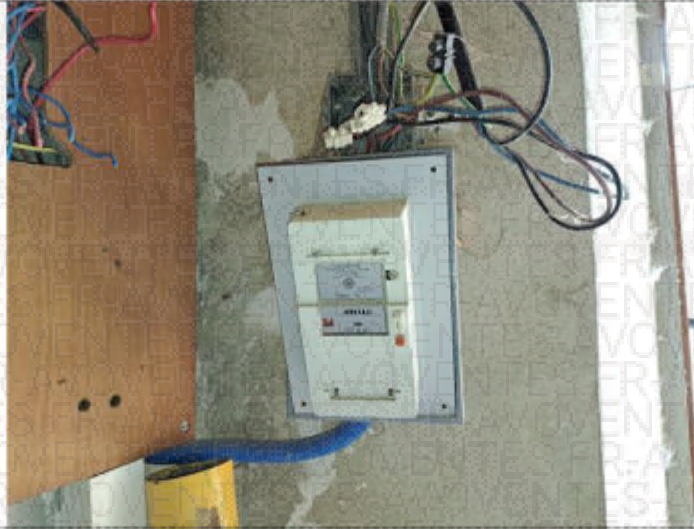
Point de contrôle N° B.7.3 a)

**Description :** L'ENVELOPPE d'au moins un matériel est manquante ou détériorée.

**Observation(s)** Jonction sous tension (risque de contact direct)

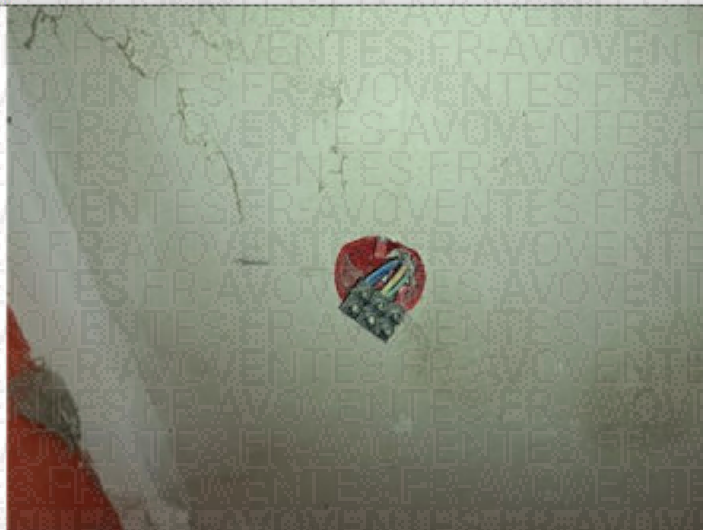
Point de contrôle N° B.7.3 d)

**Description :** L'installation électrique comporte au moins une CONNEXION avec une partie active nue sous tension accessible.

**Observation(s)** Jonction sous tension ( risque de contact direct)

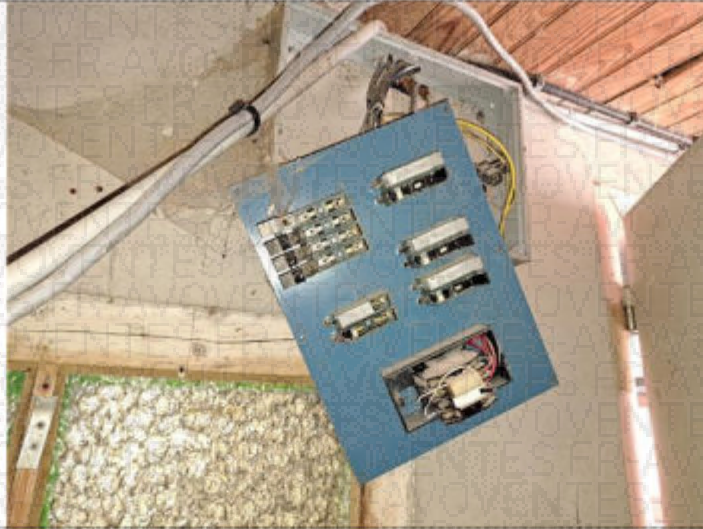
Point de contrôle N° B.7.3 e)

<b>Description :</b>	L'installation électrique comporte au moins un dispositif de protection avec une partie active nue sous tension accessible.
<b>Observation(s) :</b>	conducteur sous tension ( risque de contact direct)
<b>Localisation :</b>

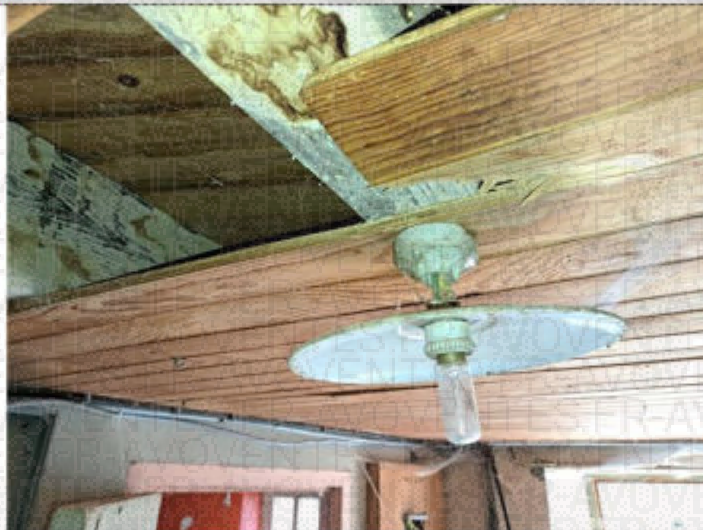
Point de contrôle N° B.8.3 a)

<b>Description :</b>	L'installation comporte au moins un MATERIEL ELECTRIQUE vétuste.
<b>Observation(s) :</b>	Matériel vétuste (fusibles, plafonniers)
<b>Localisation :</b>

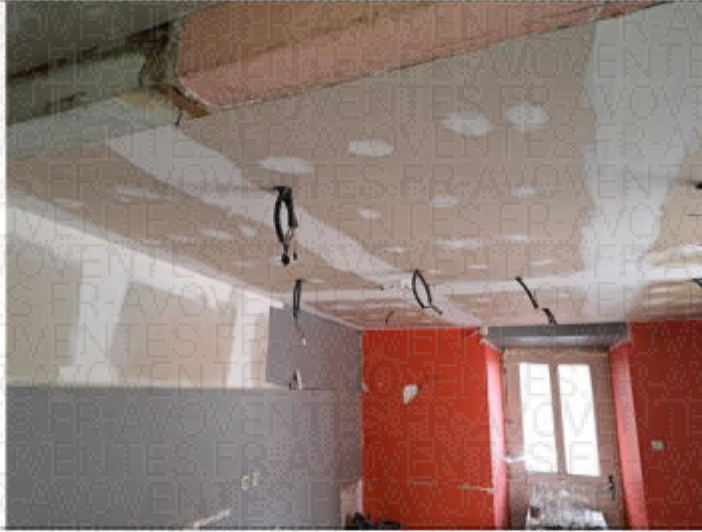
Point de contrôle N° B.8.3 e)

<b>Description :</b>	Au moins un CONDUCTEUR isolé n'est pas placé sur toute sa longueur dans un conduit, une goutte, une plinthe ou une huisserie, en matière isolante ou métallique, jusqu'à sa pénétration dans le MATERIEL ELECTRIQUE qu'il alimente.
<b>Observation(s)</b>	Conducteur actif ou alimentation d'un ou de plusieurs circuits non protégés mécaniquement
<b>Localisation :</b>
