## Dossier Technique Immobilier

Numéro de dossier : R.24.369.GRIGNY.  
Date du repérage : 14/06/2024

Adresse : ..... **1 rue Lefebvre 3ème étage face droite  
(Appt : 165; Cave 144; Pk : 194)**

Constat amiante avant-vente

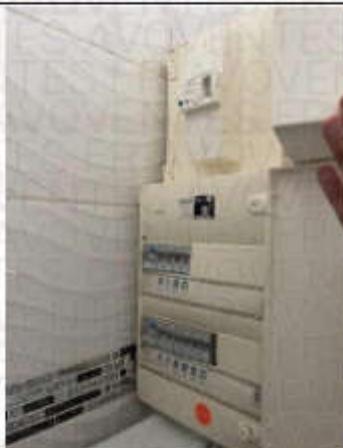
Photo n° PhEle001

B11 a1 L'ensemble de l'installation électrique est protégée par au moins un dispositif différentiel à haute sensibilité inf. ou égal à 30 mA.

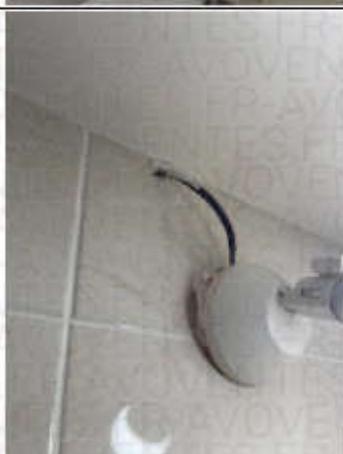
Photo PhEle002

Libellé de l'anomalie : B7.3 e L'installation électrique comporte au moins un dispositif de protection avec une partie active nue sous tension accessible.

N° Article (1)	Libellé et localisation (*) des anomalies	N° Article (2)	Libellé des mesures compensatoires (3) correctement mises en œuvre	Photos
B7.3 e	L'installation électrique comporte au moins un dispositif de protection avec une partie active nue sous tension accessible. Remarques : Présence de dispositif de protection de matériel électrique présentant des parties actives nues sous tension ; Faire intervenir un électricien qualifié afin de remplacer les matériels présentant des parties actives nues sous tension

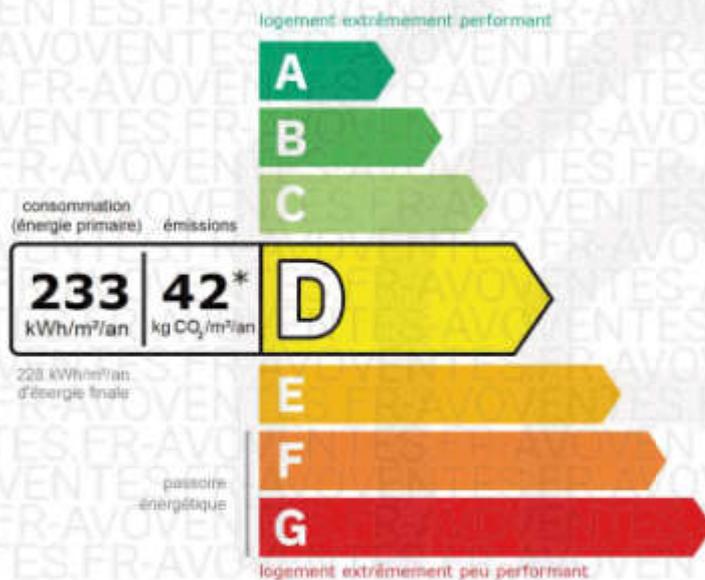
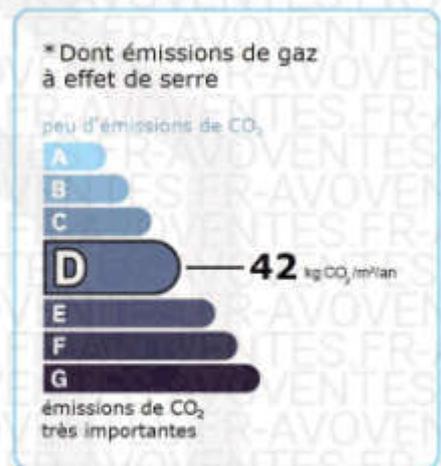
Le niveau de consommation énergétique dépend de l'isolation du logement et de la performance des équipements. Pour l'améliorer, voir pages 4 à 6

Ce logement émet 3 437 kg de CO<sub>2</sub> par an, soit l'équivalent de 17 810 km parcourus en voiture. Le niveau d'émissions dépend principalement des types d'énergies utilisées (bois, électricité, gaz, fioul, etc.)
