## Dossier Technique Immobilier

Numéro de dossier : R.24.266.GRIGNY.

Adresse : ..... **21 rue Renoir (Appt : 289; cave 251)**

Commune : ..... **91350 GRIGNY**

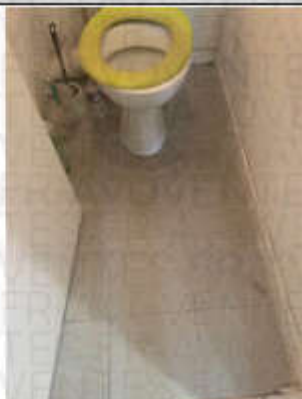
| Localisation | Identifiant + Description | Justification | Etat de conservation et préconisations | Photo |
|---|---|---|---|---|
| 1er étage - Wc | Identifiant: ZPSO-001<br>Description: Dalle de sol<br>Liste selon annexe.13-9 du CSP: B | Refus du propriétaire | <p><b>Résultat</b> EP**</p> <p><b>Préconisation :</b> Il est recommandé de réaliser une évaluation périodique.</p> <p><b>Recommandation :</b> Voir les Mesures d'ordre général – Obligations réglementaires</p> | |

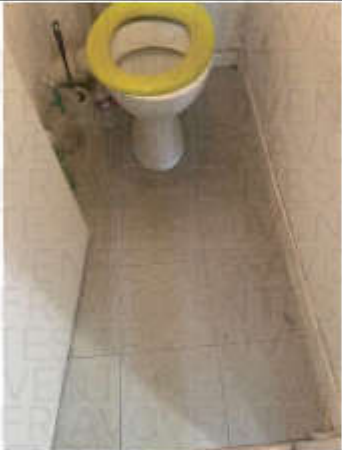
| | <p>Photo n° PhA001<br/> Localisation : 1er étage - Wc<br/> Ouvrage : 5 - Planchers et planchers techniques - Revêtements de sols<br/> Partie d'ouvrage : Dalle de sol<br/> Description : Dalle de sol<br/> Localisation sur croquis : ZPSO-001</p> |

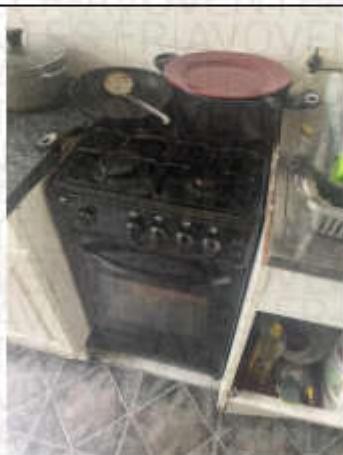
Photo n° PhGaz001  
Localisation : 1er étage - Cuisine  
Cuisinière (Type : Non raccordé)

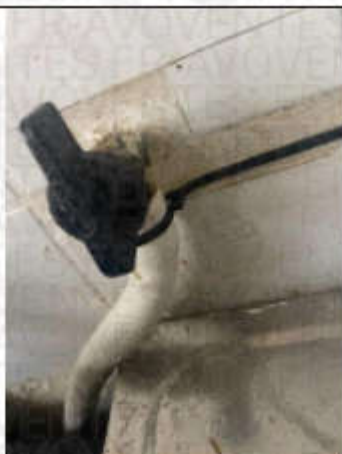
Photo n° PhGaz002

8c : au moins un organe de coupure d'appareil d'un appareil alimenté par une tuyauterie fixe est muni d'un about porte-caoutchouc non démontable. (1er étage - Cuisine)

| Points de contrôle <sup>(3)</sup><br>(selon la norme) | Anomalies observées<br>(A1 <sup>(4)</sup> , A2 <sup>(5)</sup> , DGI <sup>(6)</sup> , 32c <sup>(7)</sup> ) | Libellé des anomalies et recommandations | Photos |
|---|---|---|---|
| C.7 - 8c<br>Organe de Coupure d'Appareil<br>(OCA) | DGI | Au moins un organe de coupure d'appareil d'un appareil alimenté par une tuyauterie fixe est muni d'un about porte-caoutchouc non démontable. (Cuisinière)<br><br>Remarques : (1er étage - Cuisine)<br>Le matériel n'est pas autorisé ; Faire intervenir un installateur gaz qualifié afin de remplacer le matériel existant par du matériel autorisé<br>Risque(s) constaté(s) : Dégagement de gaz et donc un risque d'explosion | |

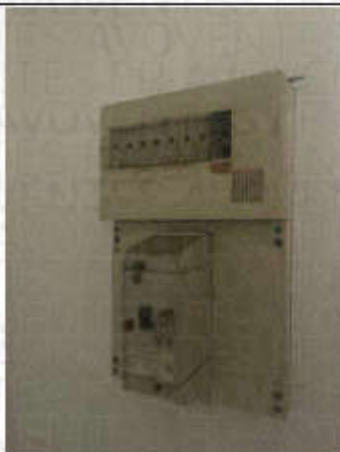
Photo n° PhEle001

B11 a1 L'ensemble de l'installation électrique est protégée par au moins un dispositif différentiel à haute sensibilité inf. ou égal à 30 mA.

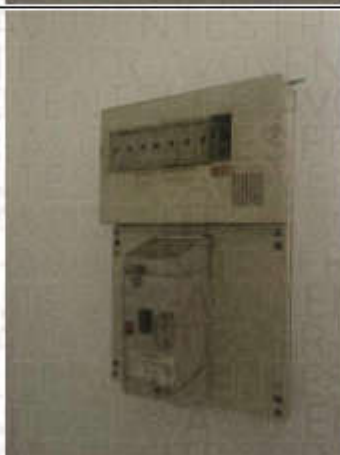
Photo PhEle002

Libellé de l'anomalie : B4.3 b Le type d'au moins un fusible ou un disjoncteur n'est plus autorisé (fusible à tabatière, à broches rechargeables, coupe-circuit à fusible de type industriel, disjoncteur réglable en courant protégeant des circuits terminaux).  
Remarques : Présence de fusible(s) de type à broche(s) rechargeable(s) ; Faire intervenir un électricien qualifié afin de remplacer le(s) fusible(s) de type à broche(s) rechargeable(s) par des protections autorisées

| N° Article (1) | Libellé et localisation (*) des anomalies | N° Article (2) | Libellé des mesures compensatoires (3) correctement mises en œuvre | Photos |
|---|---|---|---|---|
| B4.3 b | Le type d'au moins un fusible ou un disjoncteur n'est plus autorisé (fusible à tabatière, à broches rechargeables, coupe-circuit à fusible de type industriel, disjoncteur réglable en courant protégeant des circuits terminaux).<br>Remarques : Présence de fusible(s) de type à broche(s) rechargeable(s) ; Faire intervenir un électricien qualifié afin de remplacer le(s) fusible(s) de type à broche(s) rechargeable(s) par des protections autorisées | | | |

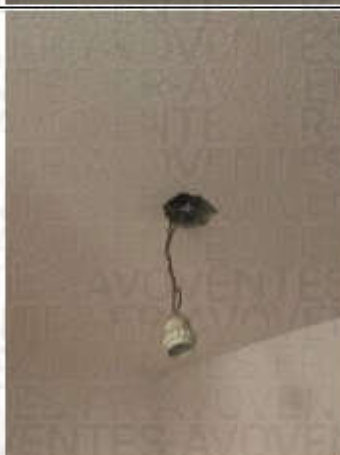
Photo PhEle003

Libellé de l'anomalie : B7.3 e L'installation électrique comporte au moins un dispositif de protection avec une partie active nue sous tension accessible.

Remarques : Présence de dispositif de protection de matériel électrique présentant des parties actives nues sous tension ; Faire intervenir un électricien qualifié afin de remplacer les matériels présentant des parties actives nues sous tension

| N° Article (1) | Libellé et localisation (*) des anomalies | N° Article (2) | Libellé des mesures compensatoires (3) correctement mises en œuvre | Photos |
|---|---|---|---|---|
| B7.3 e | L'installation électrique comporte au moins un dispositif de protection avec une partie active nue sous tension accessible.<br>Remarques : Présence de dispositif de protection de matériel électrique présentant des parties actives nues sous tension ; Faire intervenir un électricien qualifié afin de remplacer les matériels présentant des parties actives nues sous tension | | | |

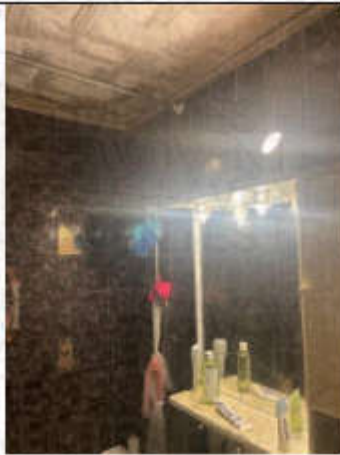
Photo PhEle004

Libellé de l'anomalie : B6.3.1 a Local contenant une baignoire ou une douche : l'installation électrique ne répond pas aux prescriptions particulières appliquées à ce local (adéquation entre l'emplacement où est installé le matériel électrique et les caractéristiques de ce dernier – respect des règles de protection contre les chocs électriques liées aux zones).  
Remarques : Présence de matériel électrique inadapté placé en zone 2 d'un local contenant une douche ou une baignoire ; Faire intervenir un électricien qualifié afin de supprimer le matériel électrique inadapté ou le remplacer par du matériel adapté

| N° Article (1) | Libellé et localisation (*) des anomalies | N° Article (2) | Libellé des mesures compensatoires (3) correctement mises en œuvre | Photos |
|---|---|---|---|---|
| B6.3.1 a | Local contenant une baignoire ou une douche : l'installation électrique ne répond pas aux prescriptions particulières appliquées à ce local (adéquation entre l'emplacement où est installé le matériel électrique et les caractéristiques de ce dernier - respect des règles de protection contre les chocs électriques liées aux zones).<br>Remarques : Présence de matériel électrique inadapté placé en zone 2 d'un local contenant une douche ou une baignoire ; Faire intervenir un électricien qualifié afin de supprimer le matériel électrique inadapté ou le remplacer par du matériel adapté | | | |
