## Dossier Technique Immobilier

Numéro de dossier : R.23.435.SAINT-CYR-SOUS-  
Date du repérage : DOURDAN.\_p07  
13/06/2023

Adresse :.....**Château de Bandeville (Maison 1er grand commun Box RDC)**

Constat amiante avant-vente

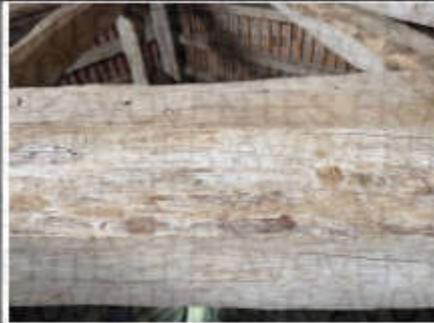
Photo n° PhTer001  
Localisation : 1er étage - Grenier  
Ouvrage : charpente - A - Bois  
Parasite : ---- Insectes à larves xylophages ----  
Indices : présence de trous de sortie (dégradation(s) importante(s), présence étendue)

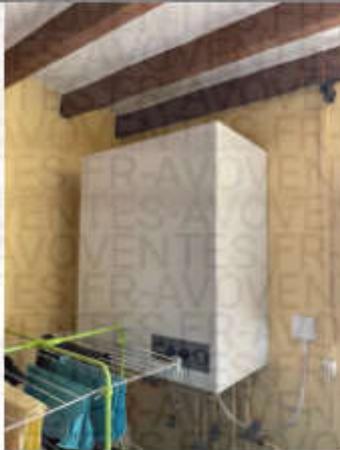
Photo n° PhGaz001  
Localisation : 1er étage - Buanderie  
Chaudière FRISQUET (Type : Etanche)

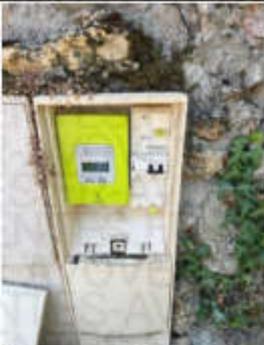
N° Article (1)	Libellé et localisation (*) des anomalies	N° Article (2)	Libellé des mesures compensatoires (3) correctement mises en œuvre	Photos
B1.3 b	<p>Le dispositif assurant la coupure d'urgence n'est pas situé à l'intérieur du logement ou dans un emplacement accessible directement depuis le logement. Remarques : L'AGCP (Appareil Général de Commande et de Protection) n'est pas placé à l'intérieur de la partie privative du logement ; Faire intervenir un électricien qualifié afin d'installer un AGCP à l'intérieur de la partie privative du logement</p>

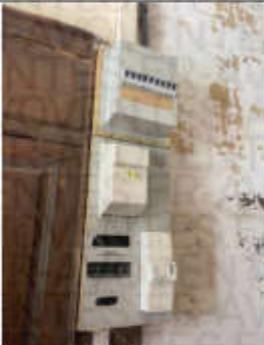
B2.3.1 a	<p>Il n'existe aucun dispositif différentiel. Remarques : Absence de dispositifs différentiels de protection (DDR) ; Faire intervenir un électricien qualifié afin d'installer un dispositif différentiel de protection</p>

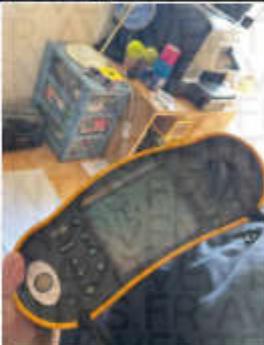
B3.3.6 a2	<p>Au moins un socle de prise de courant comporte une broche de terre non reliée à la terre. Remarques : Présence de circuits électriques non équipés de conducteurs de protection ; Faire intervenir un électricien qualifié afin d'installer des conducteurs de protection sur les circuits qui n'en sont pas équipés</p>

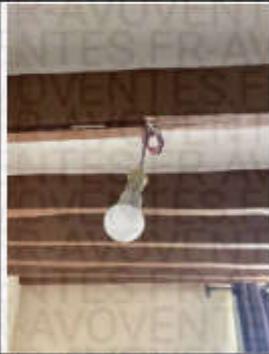
B7.3 e	L'installation électrique comporte au moins un dispositif de protection avec une partie active nue sous tension accessible. Remarques : Présence de dispositif de protection de matériel électrique présentant des parties actives nues sous tension ; Faire intervenir un électricien qualifié afin de remplacer les matériels présentant des parties actives nues sous tension

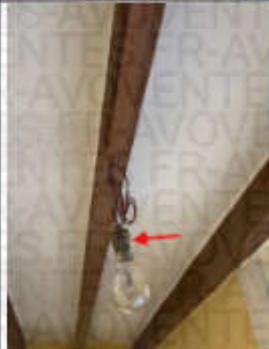
B8.3 b	L'installation comporte au moins un matériel électrique inadapté à l'usage. Remarques : Présence de matériel électrique inadapté à l'usage ; Faire intervenir un électricien qualifié afin de remplacer les matériels inadaptés par du matériel autorisé

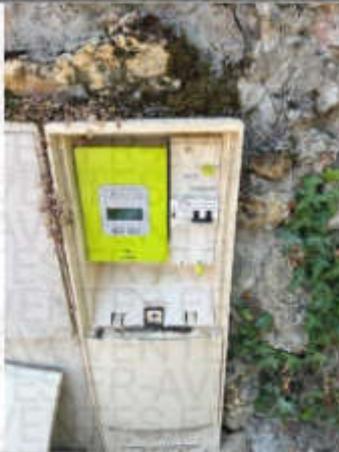
Photo PhEle001

Libellé de l'anomalie : B1.3 b Le dispositif assurant la coupure d'urgence n'est pas situé à l'intérieur du logement ou dans un emplacement accessible directement depuis le logement.

Remarques : L'AGCP (Appareil Général de Commande et de Protection) n'est pas placé à l'intérieur de la partie privative du logement ; Faire intervenir un électricien qualifié afin d'installer un AGCP à l'intérieur de la partie privative du logement

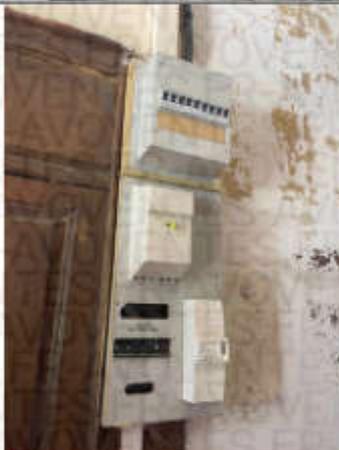
Photo PhEle002

Libellé de l'anomalie : B2.3.1 a Il n'existe aucun dispositif différentiel.

Remarques : Absence de dispositifs différentiels de protection (DDR) ; Faire intervenir un électricien qualifié afin d'installer un dispositif différentiel de protection

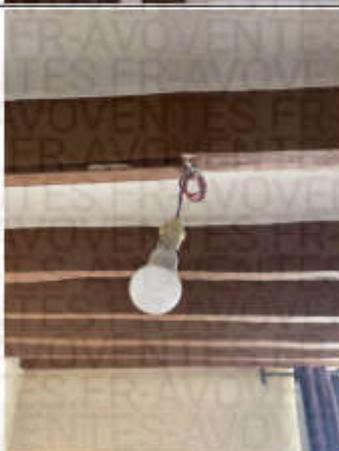
Photo PhEle003

Libellé de l'anomalie : B7.3 e L'installation électrique comporte au moins un dispositif de protection avec une partie active nue sous tension accessible.

Remarques : Présence de dispositif de protection de matériel électrique présentant des parties actives nues sous tension ; Faire intervenir un électricien qualifié afin de remplacer les matériels présentant des parties actives nues sous tension

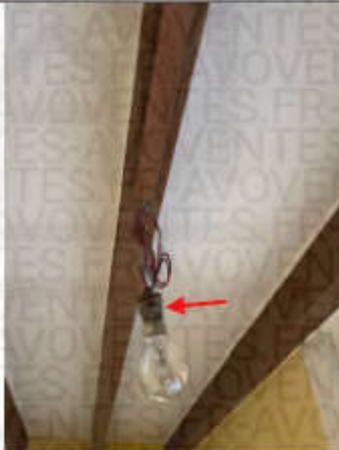
Photo PhEle004

Libellé de l'anomalie : B8.3 b L'installation comporte au moins un matériel électrique inadapté à l'usage.

Remarques : Présence de matériel électrique inadapté à l'usage ; Faire intervenir un électricien qualifié afin de remplacer les matériels inadaptés par du matériel autorisé

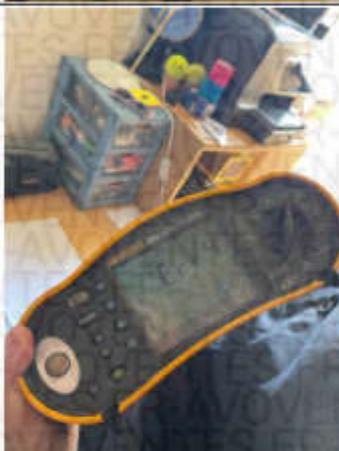
Photo PhEle005

Libellé de l'anomalie : B3.3.6 a2 Au moins un socle de prise de courant comporte une broche de terre non reliée à la terre.
