Dossier Technique Immobilier

Numéro de dossier : R.23.435.SAINT-CYR-SOUS-
Date du repérage : DOURDAN._p09
13/06/2023

Adresse :.....**Château de Bandeville (Maison 2ème grand commun)**

Résumé de l'expertise n° R.23.435.SAINT-CYR-SOUS-DOURDAN._p09

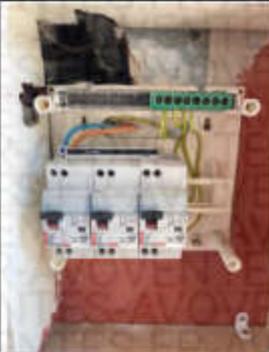
N° Article (1)	Libellé et localisation (*) des anomalies	N° Article (2)	Libellé des mesures compensatoires (3) correctement mises en œuvre	Photos
B2.3.1 a	Il n'existe aucun dispositif différentiel. Remarques : Absence de dispositifs différentiels de protection (DDR) ; Faire intervenir un électricien qualifié afin d'installer un dispositif différentiel de protection

B3.3.5 b1	La section du conducteur principal de protection est insuffisante. Remarques : Section du conducteur principal de protection insatisfaisante ; Faire intervenir un électricien qualifié afin de remplacer le conducteur principal de protection existant par un conducteur de section satisfaisante			
B3.3.6 a3	Au moins un circuit (n'alimentant pas des socles de prises de courant) n'est pas relié à la terre. Remarques : Présence de circuits électriques non équipés de conducteurs de protection ; Faire intervenir un électricien qualifié afin d'installer des conducteurs de protection sur les circuits qui n'en sont pas équipés	B3.3.6 1	Alors que des socles de prise de courant ou des circuits de l'installation ne sont pas reliés à la terre (B.3.3.6 a1), a2 et a3), la mesure compensatoire suivante est correctement mise en œuvre : - protection du (des) CIRCUIT (s) concerné (s) ou de l'ensemble de l'installation électrique par au moins un dispositif différentiel à haute sensibilité ≤ 30 mA.

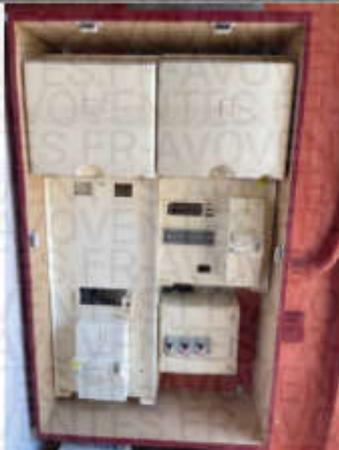
Photo n° PhEle001

B11 a1 L'ensemble de l'installation électrique est protégée par au moins un dispositif différentiel à haute sensibilité inf. ou égal à 30 mA.

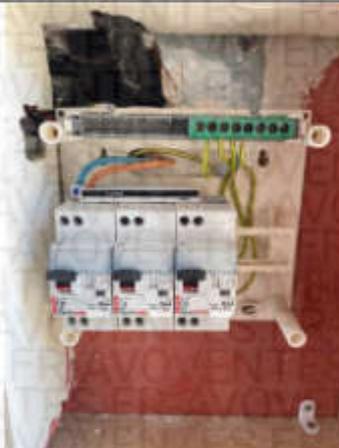
Photo PhEle002

Libellé de l'anomalie : B2.3.1 a Il n'existe aucun dispositif différentiel.
Remarques : Absence de dispositifs différentiels de protection (DDR) ;
Faire intervenir un électricien qualifié afin d'installer un dispositif différentiel de protection

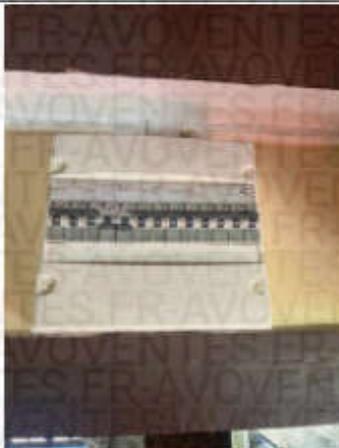
Photo n° PhEle003

B11 a3 Il n'y a aucun dispositif différentiel à haute sensibilité inf. ou égal à 30 mA.
