## Dossier Technique Immobilier

Numéro de dossier : R.23.435.SAINT-CYR-SOUS-  
Date du repérage : DOURDAN.\_p04  
13/06/2023

Adresse :.....**Château de Bandeville (Ancienne maison du jardinier)**

Constat amiante avant-vente

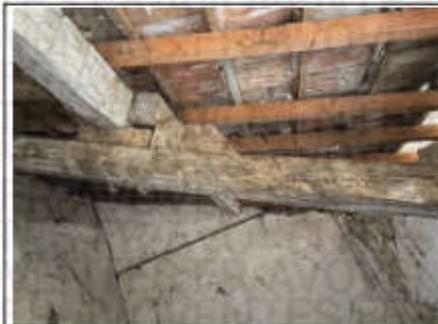
Photo n° PhTer001  
Localisation : 1er étage - Grenier  
Ouvrage : charpente - Bois  
Parasite : ---- Insectes à larves xylophages ----  
Indices : présence de trous de sortie, présence de vermoulure (dégradation(s) importante(s), présence étendue)
