## Dossier Technique Immobilier

Numéro de dossier : R.23.435.SAINT-CYR-SOUS-DOURDAN.  
Date du repérage : 13/06/2023

Adresse :.....**Château de Bandeville (Pavillon d'entrée Egyptienne)**

Commune :.....**91410 SAINT-CYR-SOUS-DOURDAN  
Section cadastrale A, Parcelle(s) n°  
556, A 9, A 17**

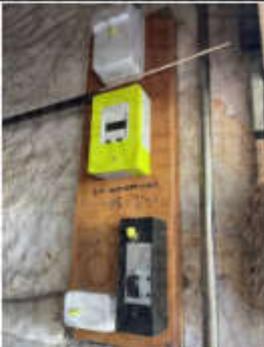
N° Article (1)	Libellé et localisation (*) des anomalies	N° Article (2)	Libellé des mesures compensatoires (3) correctement mises en œuvre	Photos
B1.3 b	<p>Le dispositif assurant la coupure d'urgence n'est pas situé à l'intérieur du logement ou dans un emplacement accessible directement depuis le logement. Remarques : L'AGCP (Appareil Général de Commande et de Protection) n'est pas placé à l'intérieur de la partie privative du logement ; Faire intervenir un électricien qualifié afin d'installer un AGCP à l'intérieur de la partie privative du logement</p>

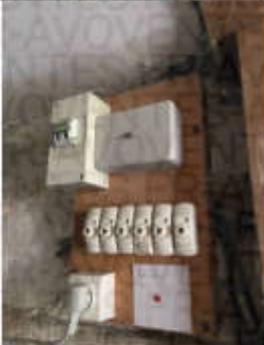
B2.3.1 a	<p>Il n'existe aucun dispositif différentiel. Remarques : Absence de dispositifs différentiels de protection (DDR) ; Faire intervenir un électricien qualifié afin d'installer un dispositif différentiel de protection</p>

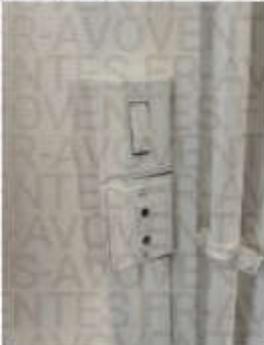
B3.3.6 a1	<p>Au moins un socle de prise de courant ne comporte pas de broche de terre. Remarques : Présence de circuits électriques non équipés de conducteurs de protection ; Faire intervenir un électricien qualifié afin d'installer des conducteurs de protection sur les circuits qui n'en sont pas équipés</p>

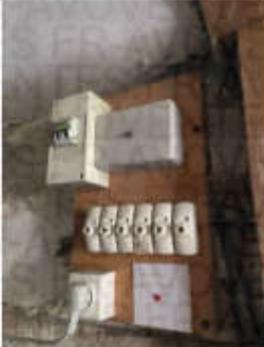
N° Article (1)	Libellé et localisation (*) des anomalies	N° Article (2)	Libellé des mesures compensatoires (3) correctement mises en œuvre	Photos
B4.3 b	<p>Le type d'au moins un fusible ou un disjoncteur n'est plus autorisé (fusible à tabatière, à broches rechargeables, coupe-circuit à fusible de type industriel, disjoncteur réglable en courant protégeant des circuits terminaux).</p> <p>Remarques : Présence de fusible(s) de type à broche(s) rechargeable(s) ; Faire intervenir un électricien qualifié afin de remplacer le(s) fusible(s) de type à broche(s) rechargeable (s par des protections autorisées)</p>

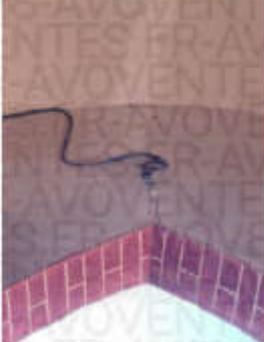
B4.3 e	<p>Le courant assigné (calibre) de la protection contre les surcharges et courts-circuits d'au moins un circuit n'est pas adapté à la section des conducteurs correspondants.</p> <p>Remarques : Présence de protections contre les surintensités inadaptées à la section des conducteurs ; Faire intervenir un électricien qualifié afin d'installer des protections contre les surintensités adaptés aux sections des conducteurs</p>			
B7.3 e	<p>L'installation électrique comporte au moins un dispositif de protection avec une partie active nue sous tension accessible.</p> <p>Remarques : Présence de dispositif de protection de matériel électrique présentant des parties actives nues sous tension ; Faire intervenir un électricien qualifié afin de remplacer les matériels présentant des parties actives nues sous tension</p>

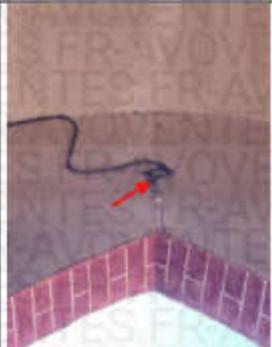
N° Article (1)	Libellé et localisation (*) des anomalies	N° Article (2)	Libellé des mesures compensatoires (3) correctement mises en œuvre	Photos
B8.3 b	L'installation comporte au moins un matériel électrique inadapté à l'usage. Remarques : Présence de matériel électrique inadapté à l'usage (douille métallique) ; Faire intervenir un électricien qualifié afin de remplacer les matériels inadaptés par du matériel autorisé

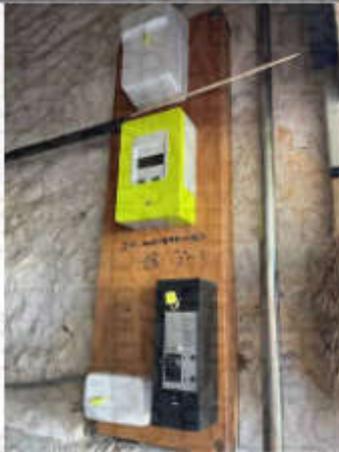
Photo PhEle001

Libellé de l'anomalie : B1.3 b Le dispositif assurant la coupure d'urgence n'est pas situé à l'intérieur du logement ou dans un emplacement accessible directement depuis le logement.

Remarques : L'AGCP (Appareil Général de Commande et de Protection) n'est pas placé à l'intérieur de la partie privative du logement ; Faire intervenir un électricien qualifié afin d'installer un AGCP à l'intérieur de la partie privative du logement

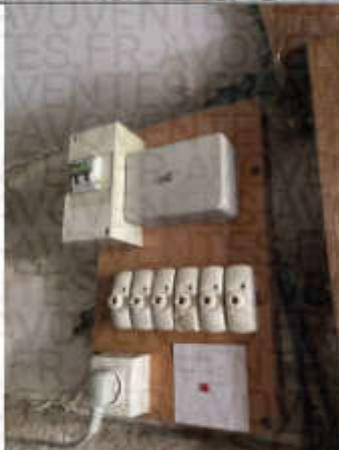
Photo PhEle002

Libellé de l'anomalie : B2.3.1 a Il n'existe aucun dispositif différentiel.

Remarques : Absence de dispositifs différentiels de protection (DDR) ; Faire intervenir un électricien qualifié afin d'installer un dispositif différentiel de protection

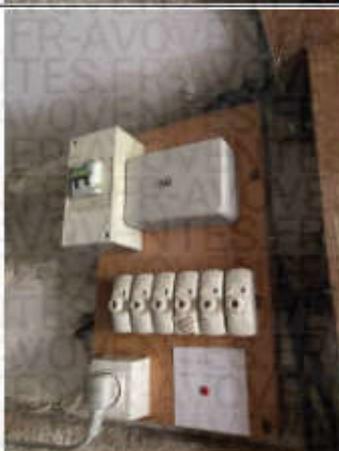
Photo PhEle003

Libellé de l'anomalie : B4.3 b Le type d'au moins un fusible ou un disjoncteur n'est plus autorisé (fusible à tabatière, à broches rechargeables, coupe-circuit à fusible de type industriel, disjoncteur réglable en courant protégeant des circuits terminaux).

Remarques : Présence de fusible(s) de type à broche(s) rechargeable(s) ; Faire intervenir un électricien qualifié afin de remplacer le(s) fusible(s) de type à broche(s) rechargeable (s par des protections autorisées)

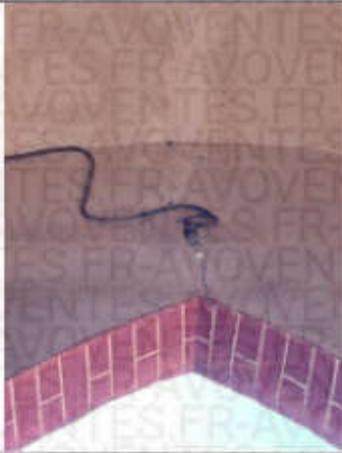
Photo PhEle004

Libellé de l'anomalie : B7.3 e L'installation électrique comporte au moins un dispositif de protection avec une partie active nue sous tension accessible.

Remarques : Présence de dispositif de protection de matériel électrique présentant des parties actives nues sous tension ; Faire intervenir un électricien qualifié afin de remplacer les matériels présentant des parties actives nues sous tension

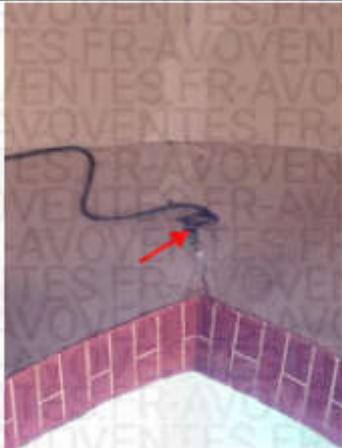
Photo PhEle005

Libellé de l'anomalie : B8.3 b L'installation comporte au moins un matériel électrique inadapté à l'usage.

Remarques : Présence de matériel électrique inadapté à l'usage (douille métallique) ; Faire intervenir un électricien qualifié afin de remplacer les matériels inadaptés par du matériel autorisé

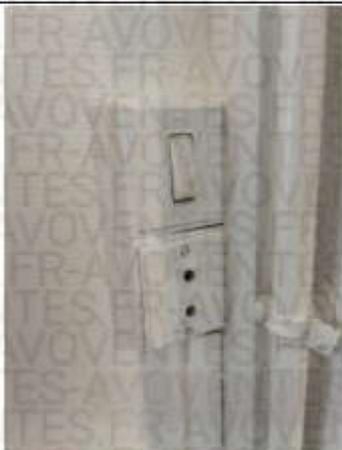
Photo PhEle006

Libellé de l'anomalie : B3.3.6 a1 Au moins un socle de prise de courant ne comporte pas de broche de terre.

Remarques : Présence de circuits électriques non équipés de conducteurs de protection ; Faire intervenir un électricien qualifié afin d'installer des conducteurs de protection sur les circuits qui n'en sont pas équipés

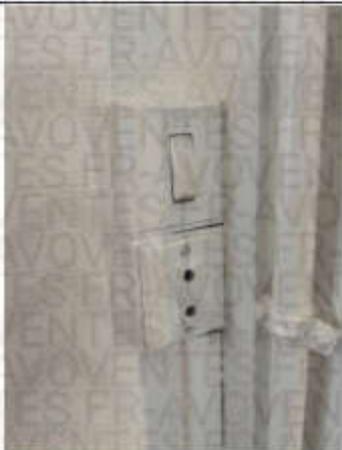
Photo PhEle007

Libellé de l'information complémentaire : B11 b2 Au moins un socle de prise de courant n'est pas de type à obturateur
