Dossier Technique Immobilier

Numéro de dossier : R.23.435.SAINT-CYR-SOUS-
Date du repérage : DOURDAN, _p01
13/06/2023

Adresse :.....**Château de Bandeville (Maison Carrée)**

Commune :.....**91410 SAINT-CYR-SOUS-DOURDAN**

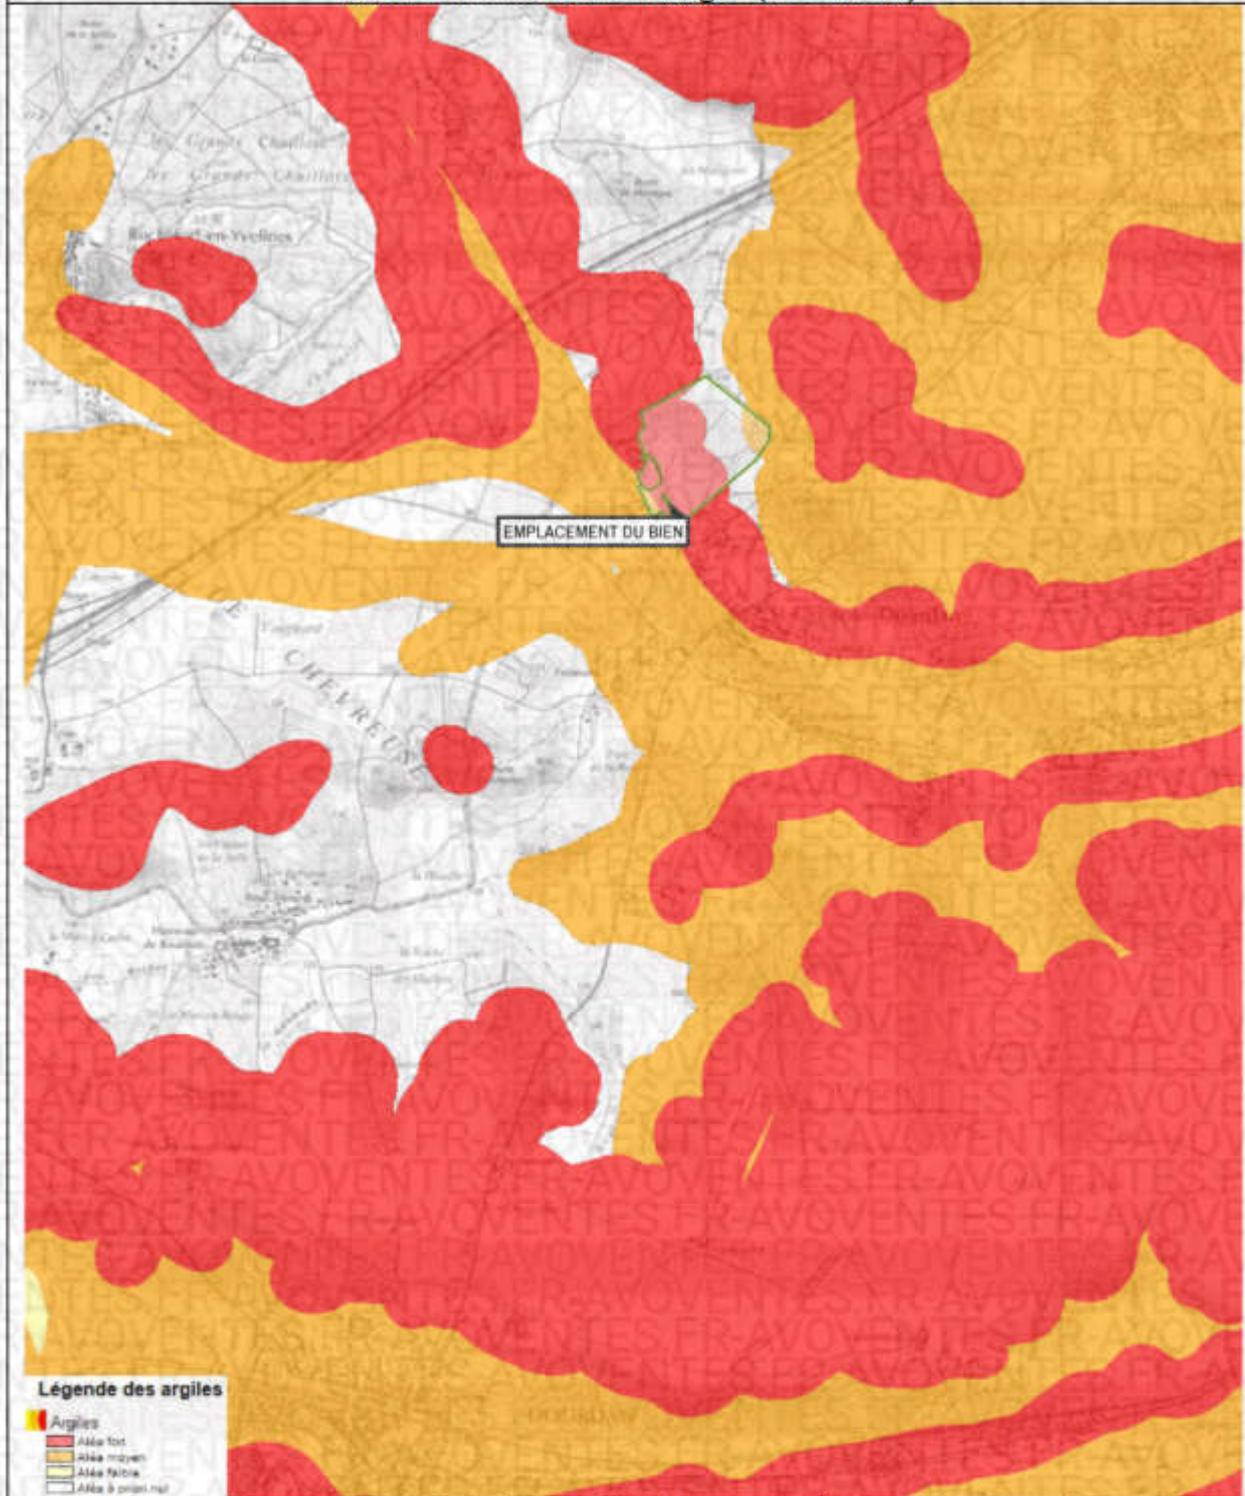
Mouvement de terrain Argile (Loi ELAN) - Plan de prévention Informatif - Immeuble exposé

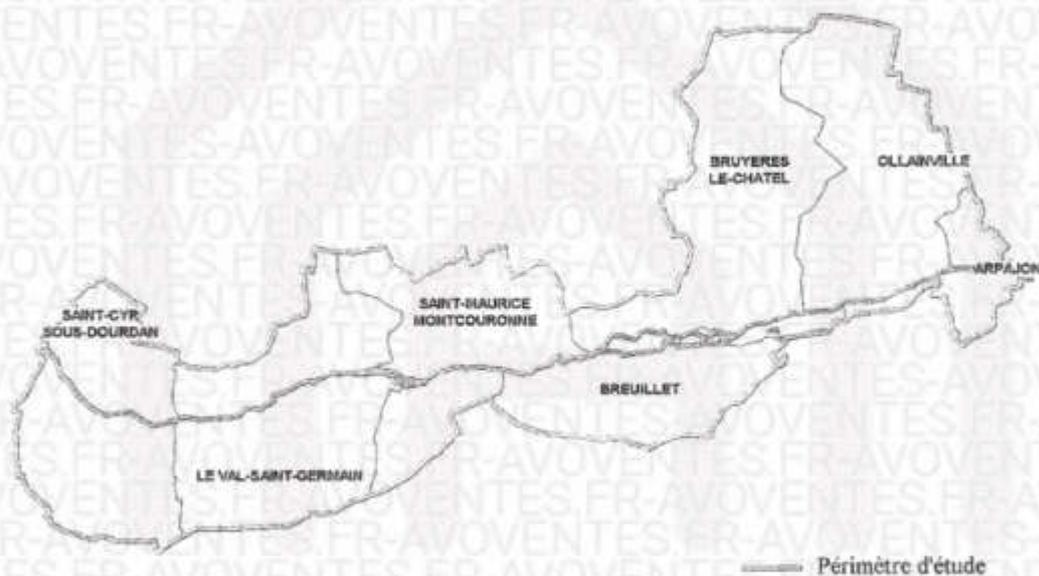
Plan de prévention des risques naturels d'inondation de la vallée de la Remarde dans le département de l'Essonne

Inondation par crue - Plan de prévention Prescrit - Immeuble exposé
