Dossier Technique Immobilier

Numéro de dossier : R.25.827.CORBEIL
Date du repérage : ESSONNES.
04/11/2025

Résumé de l'expertise n° R.25.827.CORBEIL ESSONNES.

Etat de l'Installation Interieure d'Electricité

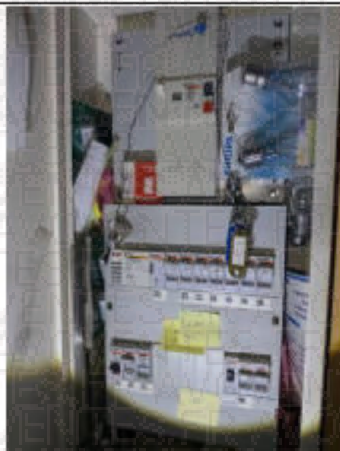
Photo n° PhEle001
B11 a3 Il n'y a aucun dispositif différentiel à haute sensibilité inf. ou égal à 30 mA.

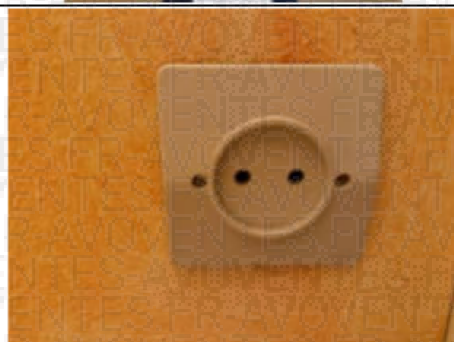
Photo PhEle003
Libellé de l'anomalie : B3.3.6 a1 Au moins un socle de prise de courant ne comporte pas de broche de terre.
Remarques : Présence de circuits électriques non équipés de conducteurs de protection ; Faire intervenir un électricien qualifié afin d'installer des conducteurs de protection sur les circuits qui n'en sont pas équipés

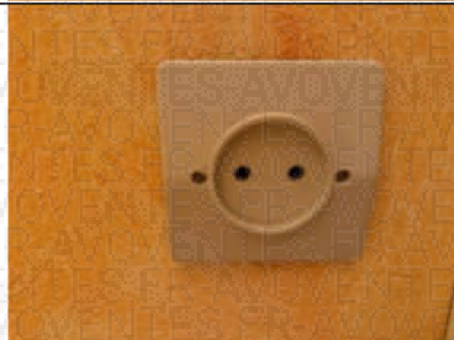
Photo PhEle004
Libellé de l'information complémentaire : B11 b2 Au moins un socle de prise de courant n'est pas de type à obturateur
Remarques : Présence de socles de prises non équipés d'obturateur ; Faire intervenir un électricien qualifié afin de remplacer les socles de prises non équipés d'obturateur par des socles de prises à obturateur
