## Dossier Technique Immobilier

Numéro de dossier : R.26.064.STE GENEVIEVE DES  
Date du repérage : BOIS.  
29/01/2026

Adresse : .....**18 rue Roger Vaillant (Appt : 815;  
Cellier : 815; Remise : 855)**

Commune : .....**91700 STE GENEVIEVE DES BOIS  
Section cadastrale AK, Parcelle(s) n°  
139**

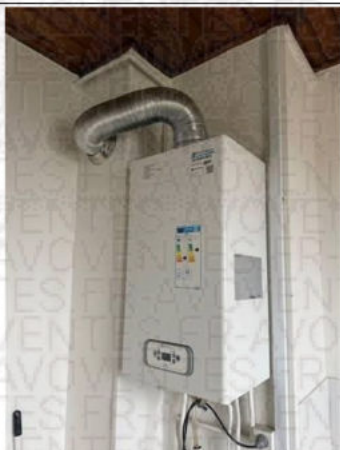
Photo n° 2hGaz001  
Localisation : 7ème étage - Cuisine  
Chaudière (Type : Raccordé)

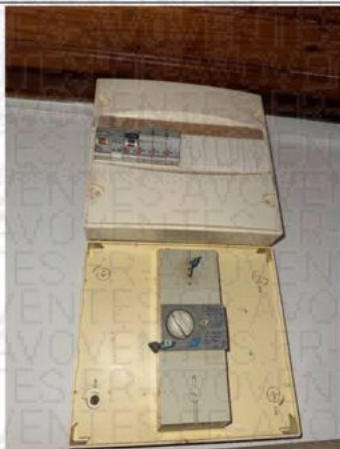
Photo n° PhEle001

B11 a1 L'ensemble de l'installation électrique est protégée par au moins un dispositif différentiel à haute sensibilité inf. ou égal à 30 mA.

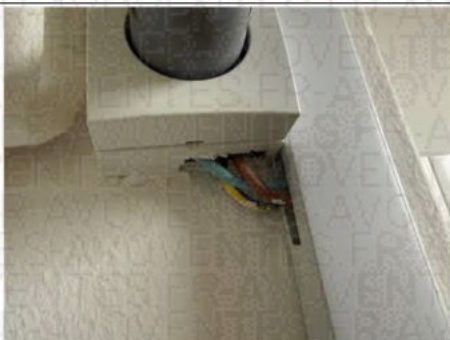
Photo PhEle002

Libellé de l'anomalie : B7.3 e L'installation électrique comporte au moins un dispositif de protection avec une partie active nue sous tension accessible.

Remarques : Présence de dispositif de protection de matériel électrique présentant des parties actives nues sous tension ; Faire intervenir un électricien qualifié afin de remplacer les matériels présentant des parties actives nues sous tension

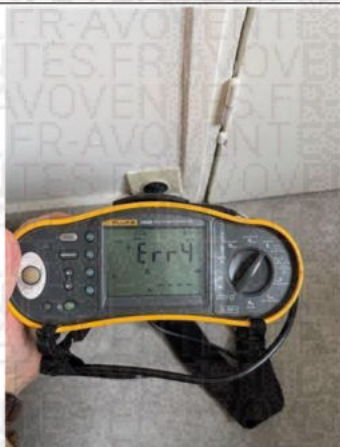
Photo PhEle003

Libellé du point de contrôle : B3.3.6 a2 Au moins un socle de prise de courant comporte une broche de terre non reliée à la terre.
