## Dossier Technique Immobilier

Numéro de dossier : R.26.023.GRIGNY AVOVENTES  
Date du repérage : 13/01/2026

Adresse : .....**3 rue Lefèbvre (Appt : 111; cave : 89; Pk : 214)**

Commune : .....**91350 GRIGNY**

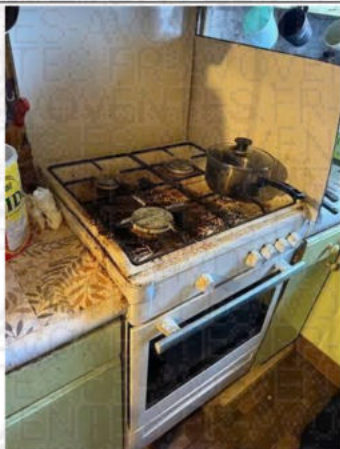
Photo n° 2hGaz001  
Localisation : Rez de chaussée - Cuisine  
Cuisinière (Type : Non raccordé)

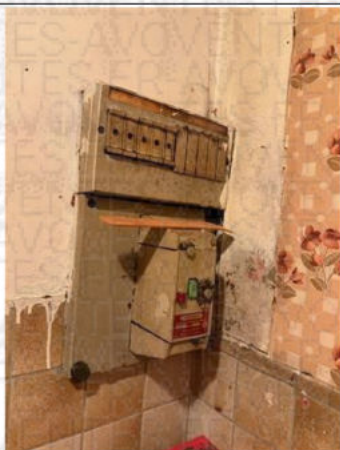
Photo n° PhEle001

B11 a1 L'ensemble de l'installation électrique est protégée par au moins un dispositif différentiel à haute sensibilité inf. ou égal à 30 mA.

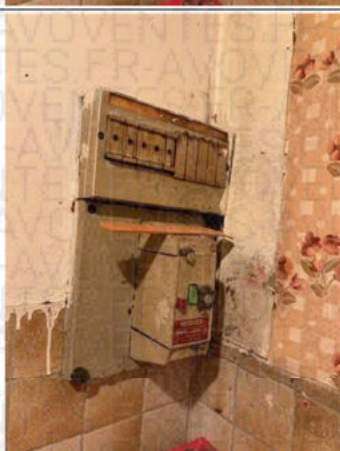
Photo PhEle002

Libellé de l'anomalie : B4.3 b Le type d'au moins un fusible ou un disjoncteur n'est plus autorisé (fusible à tabatière, à broches rechargeables, coupe-circuit à fusible de type industriel, disjoncteur réglable en courant protégeant des circuits terminaux).  
Remarques : Présence de fusible(s) de type à broche(s) rechargeable(s) ; Faire intervenir un électricien qualifié afin de remplacer le(s) fusible(s) de type à broche(s) rechargeable(s) par des protections autorisées

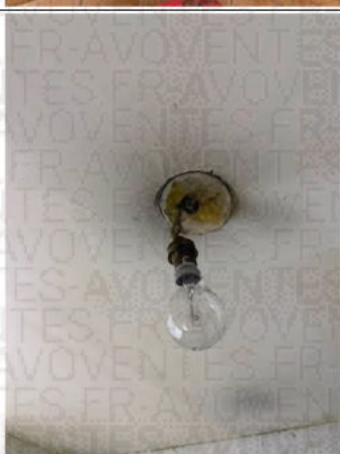
Photo PhEle003

Libellé de l'anomalie : B7.3 e L'installation électrique comporte au moins un dispositif de protection avec une partie active nue sous tension accessible.  
Remarques : Présence de dispositif de protection de matériel électrique présentant des parties actives nues sous tension ; Faire intervenir un électricien qualifié afin de remplacer les matériels présentant des parties actives nues sous tension

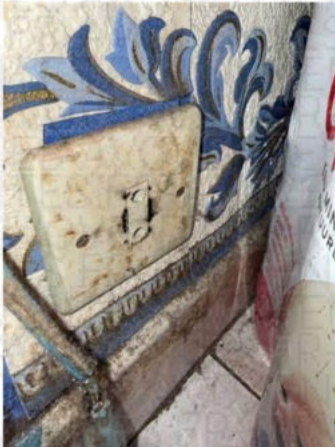
Photo PhEle004

Libellé de l'anomalie : B3.3.6 a1 Au moins un socle de prise de courant ne comporte pas de broche de terre.

Remarques : Présence de circuits électriques non équipés de conducteurs de protection ; Faire intervenir un électricien qualifié afin d'installer des conducteurs de protection sur les circuits qui n'en sont pas équipés

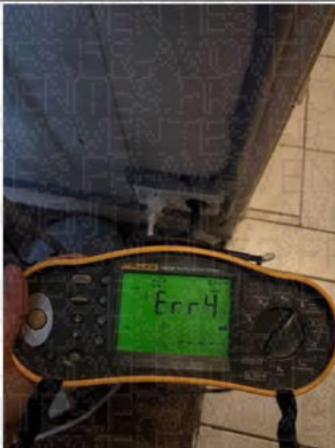
Photo PhEle005

Libellé de l'anomalie : B3.3.6 a2 Au moins un socle de prise de courant comporte une broche de terre non reliée à la terre.

Remarques : Présence de circuits électriques non équipés de conducteurs de protection ; Faire intervenir un électricien qualifié afin d'installer des conducteurs de protection sur les circuits qui n'en sont pas équipés

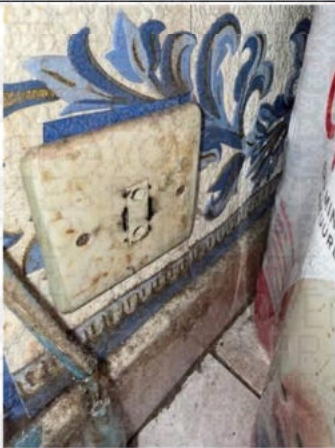
Photo PhEle006

Libellé de l'information complémentaire : B11 b2 Au moins un socle de prise de courant n'est pas de type à obturateur

Remarques : Présence de socles de prises non équipés d'obturateur ; Faire intervenir un électricien qualifié afin de remplacer les socles de prises non équipés d'obturateur par des socles de prises à obturateur

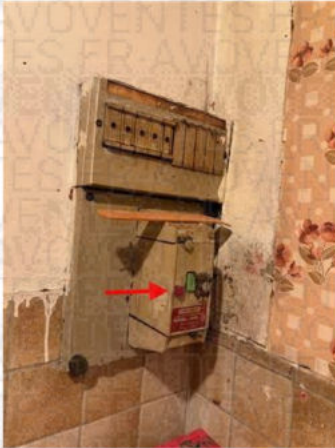
Photo PhEle007

Libellé de l'anomalie : B2.3.1 h Au moins un dispositif de protection différentielle ne fonctionne pas pour son seuil de déclenchement.

Remarques : Le seuil de déclenchement du dispositif différentiel de protection (DDR) est supérieur au courant différentiel assigné (sensibilité) de ce dernier ; Faire intervenir un électricien qualifié afin de réparer ou de remplacer le DDR

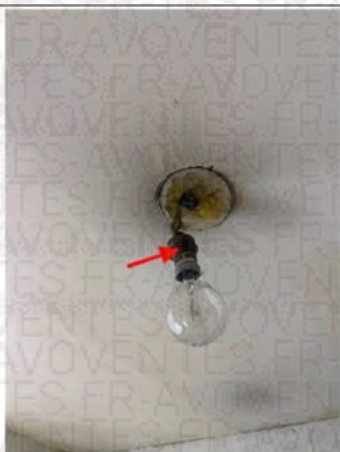
Photo PhEle008

Libellé de l'anomalie : B8.3 b L'installation comporte au moins un matériel électrique inadapté à l'usage.
