## Dossier Technique Immobilier

Numéro de dossier : R.26.038.  
Date du repérage : 20/01/2026

Adresse : .....**39 Rue Johnstone et Reckitt (Apt 11.  
Cave 116)**

Commune : .....**91130 RIS ORANGIS**

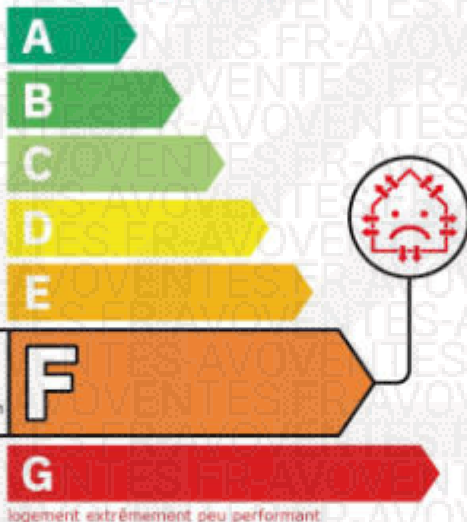
## Performance énergétique et climatique

Le niveau de consommation énergétique dépend de l'isolation du logement et de la performance des équipements.  
Pour l'améliorer, voir pages 4 à 6

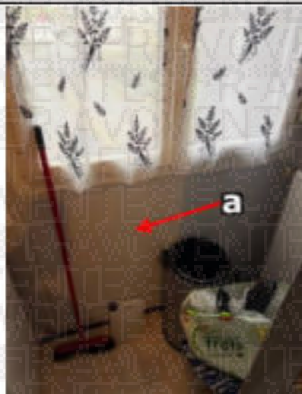
| Localisation | Identifiant + Description | Justification | Etat de conservation et préconisations | Photo |
|---|---|---|---|---|
| 1er étage - Cuisine | Identifiant: 002<br>Description: Revêtements durs (plaques de menuiseries)<br>Liste selon annexe 13-9 du CSP: B | Non prélevé pour ne pas altérer sa fonction | Matériau non dégradé<br><br><b>Résultat EP**</b><br><br><b>Préconisation :</b> Il est recommandé de réaliser une évaluation périodique.<br><br><b>Recommandation :</b> Voir les Mesures d'ordre général – Obligations réglementaires | |

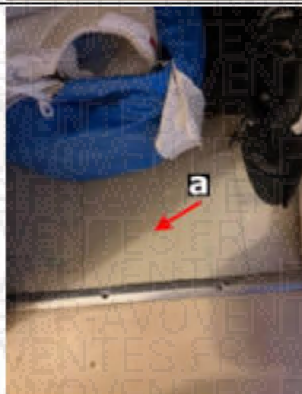
| Localisation | Identifiant + Description | Justification | Etat de conservation et préconisations | Photo |
|---|---|---|---|---|
| 1er étage - Dressing | Identifiant: 008<br>Description: Dalle de sol<br>Liste selon annexe 13-9 du CSP: B | Non prélevé pour ne pas altérer sa fonction | Matériau non dégradé<br><br><b>Résultat EP**</b><br><br><b>Préconisation :</b> Il est recommandé de réaliser une évaluation périodique.<br><br><b>Recommandation :</b> Voir les Mesures d'ordre général – Obligations réglementaires | |

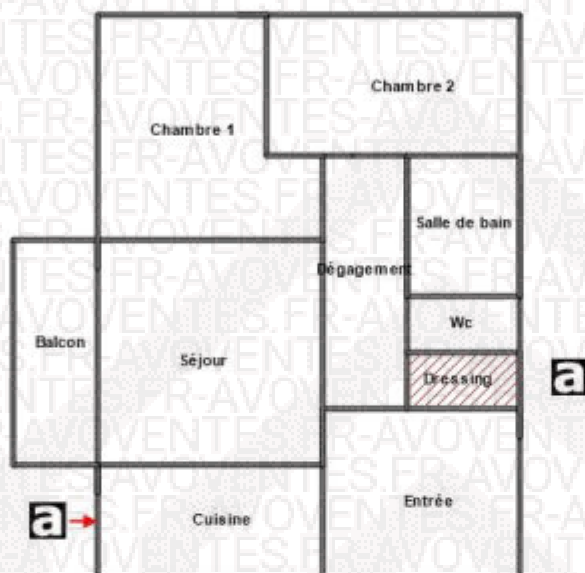
## 7.1 - Annexe - Schéma de repérage

| | Conduit en fibro-ciment | | Dalles de sol |

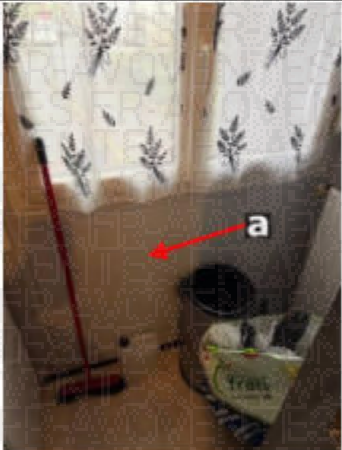
| | <p>Photo n° PhA001</p> <p>Localisation : 1er étage - Cuisine</p> <p>Ouvrage : Murs, Cloisons "en dur" et Poteaux (périphériques et intérieurs)</p> <p>Partie d'ouvrage : Revêtements durs (plaques de menuiseries)</p> <p>Description : Revêtements durs (plaques de menuiseries)</p> |

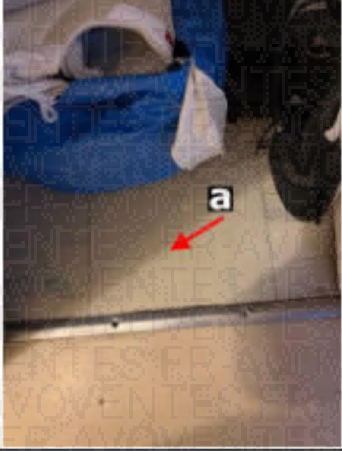
| | <p>Photo n° PhA002</p> <p>Localisation : 1er étage - Dressing</p> <p>Ouvrage : 5 - Planchers et planchers techniques - Revêtements de sols</p> <p>Partie d'ouvrage : Dalle de sol</p> <p>Description : Dalle de sol</p> |

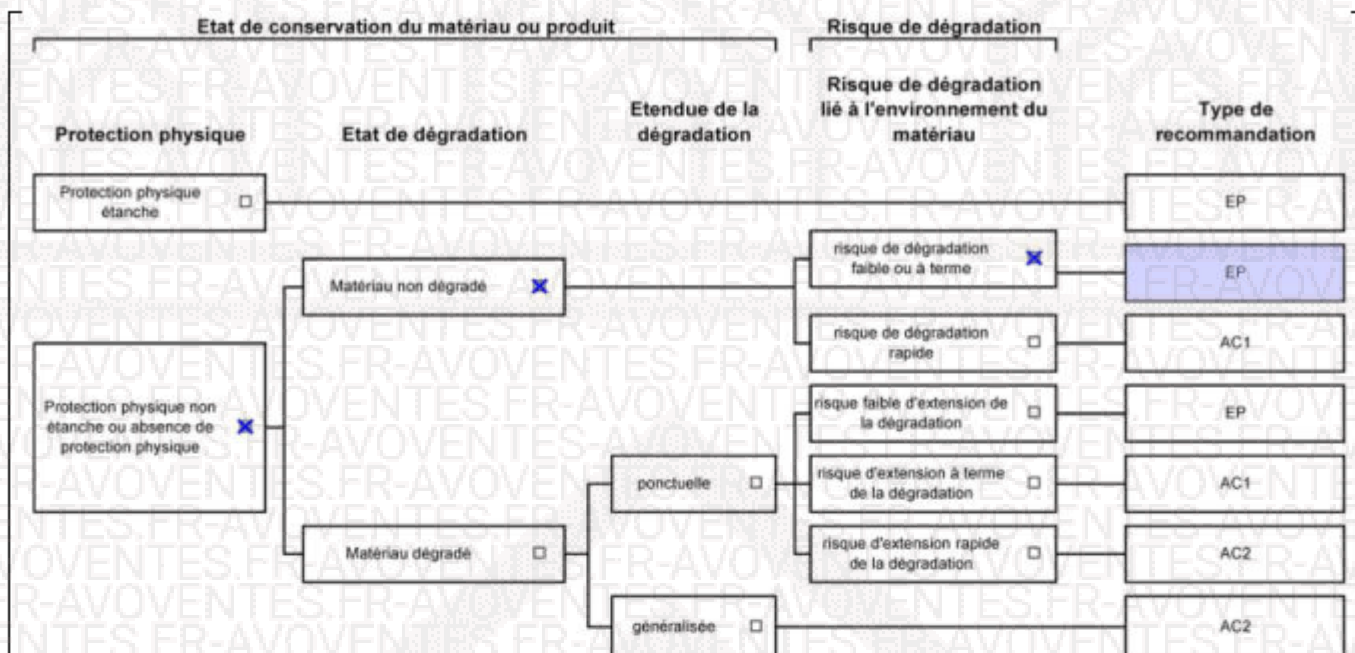
**Dossier n° R.26.038.RIS ORANGIS.**  
**Date de l'évaluation : 20/01/2026**  
**Bâtiment / local ou zone homogène : 1er étage - Cuisine**  
**Identifiant Matériau : 002**  
**Matériau : Revêtements durs (plaques de menuiseries)**  
**Résultat EP : Il est recommandé de réaliser une évaluation périodique.**

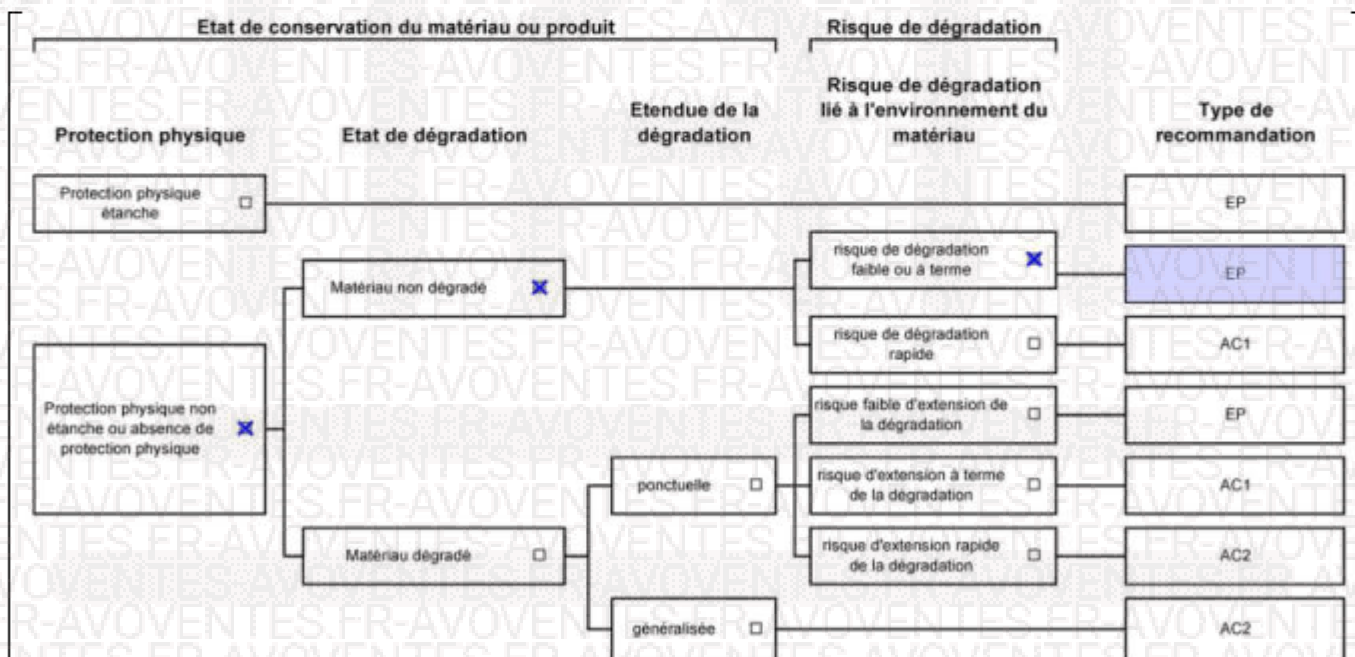
**Dossier n° R.26.038.RIS ORANGIS.**  
**Date de l'évaluation : 20/01/2026**  
**Bâtiment / local ou zone homogène : 1er étage - Dressing**  
**Identifiant Matériau : 008**  
**Matériau : Dalle de sol**  
**Résultat EP : Il est recommandé de réaliser une évaluation périodique.**

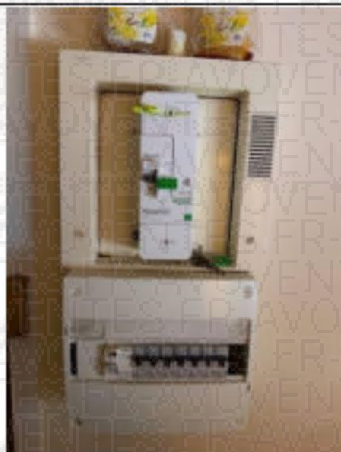
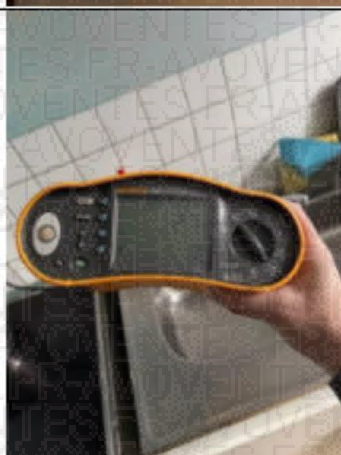
Photo n° PhEle001

B11 a1 L'ensemble de l'installation électrique est protégée par au moins un dispositif différentiel à haute sensibilité inf. ou égal à 30 mA.

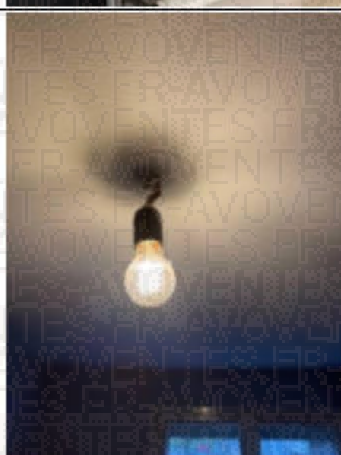
Photo PhEle002

Libellé de l'anomalie : B7.3 e L'installation électrique comporte au moins un dispositif de protection avec une partie active nue sous tension accessible.

Remarques : Présence de dispositif de protection de matériel électrique présentant des parties actives nues sous tension ; Faire intervenir un électricien qualifié afin de remplacer les matériels présentant des parties actives nues sous tension

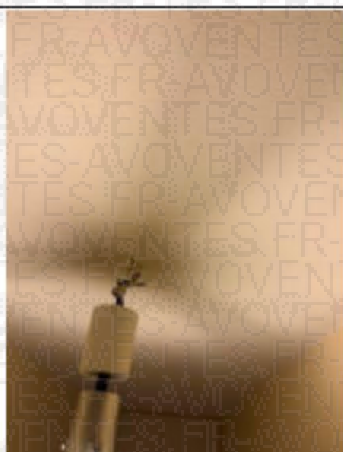
Photo PhEle003

Libellé de l'anomalie : B7.3 d L'installation électrique comporte au moins une connexion avec une partie active nue sous tension accessible.

Remarques : Présence de connexion de matériel électrique présentant des parties actives nues sous tension ; Faire intervenir un électricien qualifié afin de remplacer les matériels présentant des parties actives nues sous tension

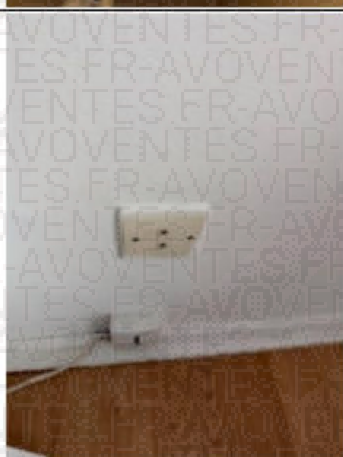
Photo PhEle004

Libellé du point de contrôle : B3.3.6 a1 Au moins un socle de prise de courant ne comporte pas de broche de terre.
