## Dossier Technique Immobilier

Numéro de dossier : R.26.207.EVRY  
Date du repérage : COURCOURONNES,  
25/03/2026

Adresse : .....**2 résidence parc de petit bourg (Appt : 59; cave : 60)**

## Résumé de l'expertise n° R.26.207.EVRY COURCOURONNES.

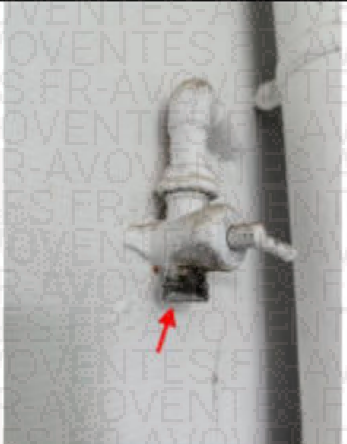
| Points de contrôle <sup>(3)</sup><br>(selon la norme) | Anomalies observées<br>(A1 <sup>(4)</sup> , A2 <sup>(5)</sup> ,<br>DGI <sup>(6)</sup> , 32c <sup>(7)</sup> ) | Libellé des anomalies et recommandations | Photos |
|---|---|---|---|
| C.7 - 8b<br>Organe de Coupure d'Appareil<br>(OCA) | A2 | L'extrémité de l'organe de coupure d'appareil ou de la tuyauterie en attente n'est pas obturée. (Robinet en attente)<br><br>Remarques : (2ème étage - Cuisine)<br>L'extrémité du robinet en attente n'est pas obturée ; Poser ou faire poser un bouchon par un installateur gaz qualifié sur l'extrémité du robinet<br>Risque(s) constaté(s) : Dégagement de gaz et donc un risque d'explosion | |

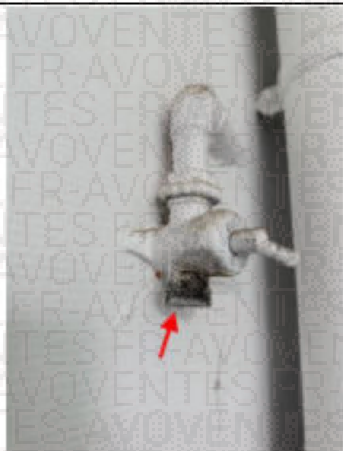
Photo n° PhGaz001

8b : l'extrémité de l'organe de coupure d'appareil ou de la tuyauterie en attente n'est pas obturée. (2ème étage - Cuisine)

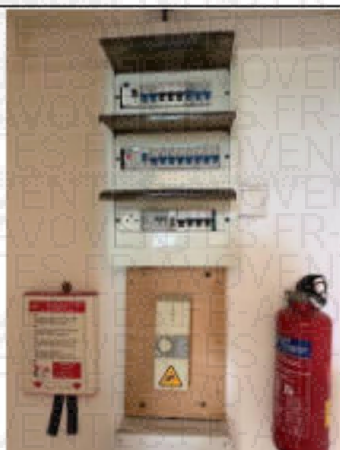
Photo n° PhEle001

B11 a1 L'ensemble de l'installation électrique est protégée par au moins un dispositif différentiel à haute sensibilité inf. ou égal à 30 mA.

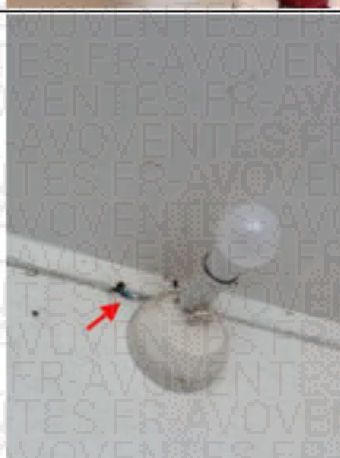
Photo PhEle002

Libellé de l'anomalie : B7.3 e L'installation électrique comporte au moins un dispositif de protection avec une partie active nue sous tension accessible.
