# Dossier Technique Immobilier

Numéro de dossier : 24-03-05-4117  
Date du repérage : 05/03/2024

Adresse :.....**45 Rue Des Vignes**

## Dossier technique amiante

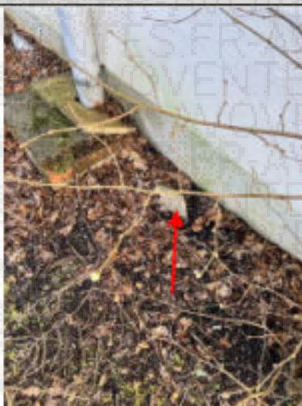
| Localisation | Identifiant + Description | Conclusion (justification) | Etat de conservation** et préconisations* | Photo |
|---|---|---|---|---|
| Parties extérieures | <u>Identifiant:</u> ZPSO-002<br><u>Description:</u> Plaques (fibres-ciment)<br><u>Composant de la construction:</u> Bardages et façades légères<br><u>Partie à sonder:</u> Plaques (fibres-ciment)<br><u>Liste selon annexe 13-9 du CSP:</u> B<br><u>Localisation sur croquis:</u> ZPSO-002 | Présence d'amiante<br>(Sur jugement de l'opérateur) | Matériau dégradé (étendue ponctuelle)<br><br><b>Résultat EP**</b><br><br><b>Préconisation :</b> Il est recommandé de réaliser une évaluation périodique.<br><br><b>Recommandation :</b> Prévoir la dépose et l'évacuation des matériaux amiantés par un professionnel du désamiantage | |

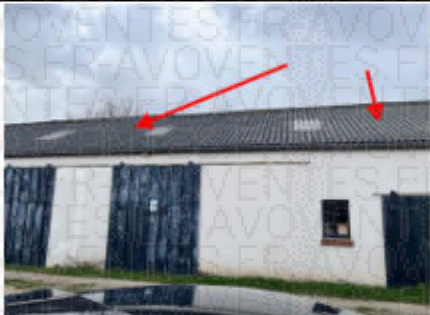
| | <p>Photo n° PhA001</p> <p>Localisation : Rez de chaussée - Réserve; Combles - Grenier 1; Combles - Grenier 2; Combles - Mezzanine 1; Combles - Mezzanine 2 et 3</p> <p>Ouvrage : Toitures</p> <p>Partie d'ouvrage : Plaques (fibres-ciment)</p> <p>Description : Plaques (fibres-ciment)</p> <p>Localisation sur croquis : ZPSO-001</p> |

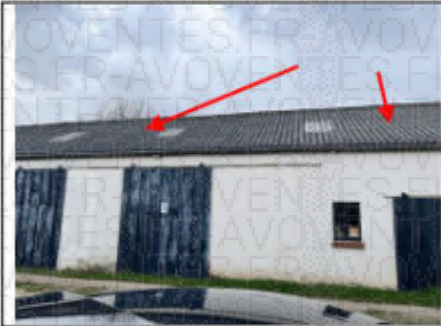
Photo n° PhA001  
Localisation : Rez de chaussée - Réserve; Combles - Grenier 1; Combles - Grenier 2; Combles - Mezzanine 1; Combles - Mezzanine 2 et 3  
Ouvrage : Toitures  
Partie d'ouvrage : Plaque (fibres-ciment)  
Description : Plaque (fibres-ciment)  
Localisation sur croquis : ZPSO-001

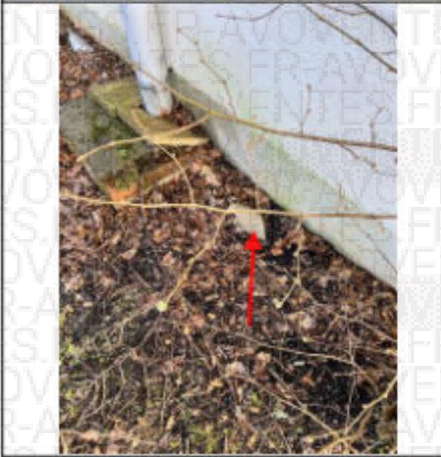
Photo n° PhA002  
Localisation : Parties extérieures  
Ouvrage : Bardages et façades légères  
Partie d'ouvrage : Plaque (fibres-ciment)  
Description : Plaque (fibres-ciment)  
Localisation sur croquis : ZPSO-002
