## DOSSIER DE DIAGNOSTICS TECHNIQUES

Référence : 14733 AVOVENTES

Bien : Bar tabac  
Adresse : 1 place de la Mairie  
80370 CRAMONT  
Numéro de lot :  
Référence Cadastre : NC

## DOSSIER TECHNIQUE AMIANTE

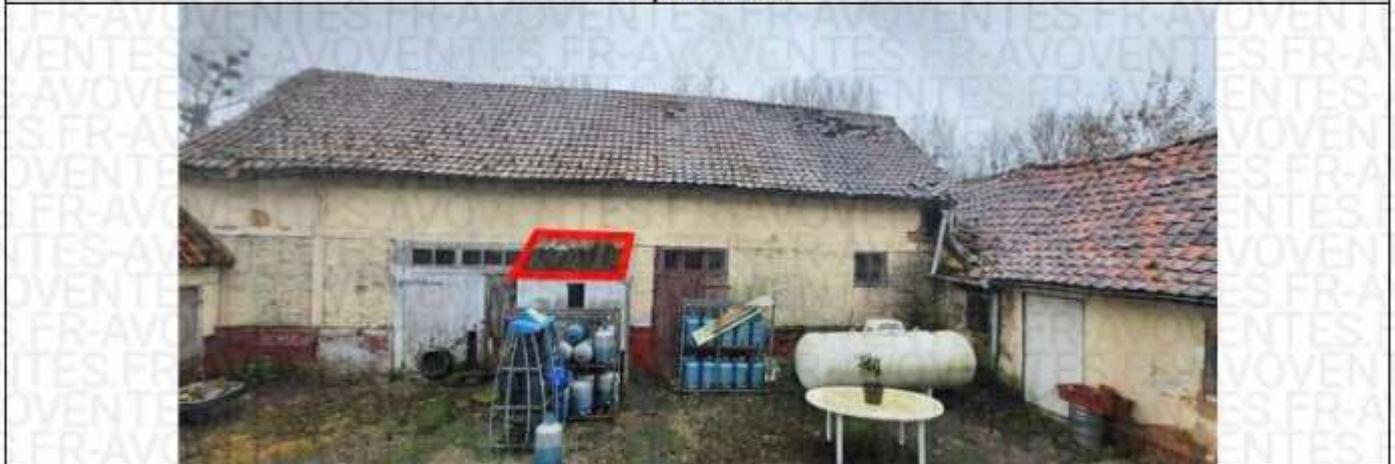
14733 AVOVENTES A 12/30

ELEMENT : Toiture		
Nom du client	Numéro de dossier	Pièce ou local
AVOVENTES	14733 AVOVENTES	RDC - WC
Matériau	Date de prélèvement	Nom de l'opérateur
Tôles ondulées Fibro Ciment		AVOVENTES AVOVENTES
Localisation		Résultat
Toiture - Toutes zones		Présence d'amiante
Résultat de la grille d'évaluation		
Evaluation périodique		
Emplacement

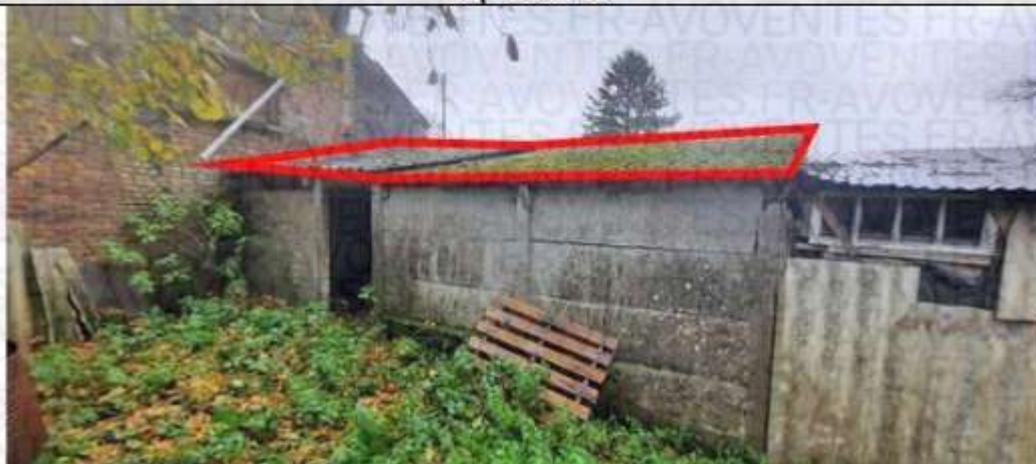
### ELEMENT : Toiture n°1

Nom du client	Numéro de dossier	Pièce ou local
AVOVENTES	14733 AVOVENTES	RDC - Dépendance n°3
Matériau	Date de prélèvement	Nom de l'opérateur
Tôles ondulées Fibro Ciment		AVOVENTES AVOVENTES
Localisation	Résultat	
Toiture n°1 - Toutes zones	Présence d'amiante

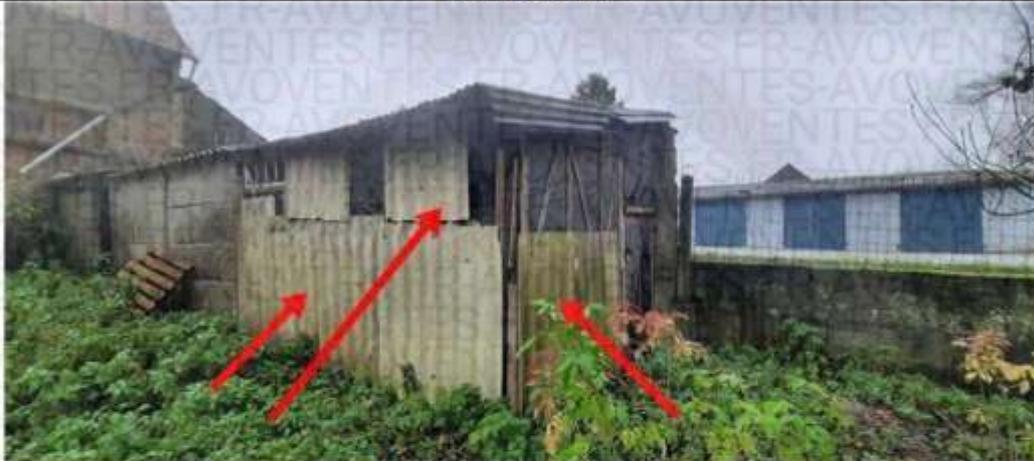
ELEMENT : Mur côté extérieur		
Nom du client	Numéro de dossier	Pièce ou local
AVOVENTES	14733 AVOVENTES	RDC - Dépendance n°3
Matériau	Date de prélèvement	Nom de l'opérateur
Tôles ondulées Fibro Ciment		AVOVENTES MOYENS
Localisation	Résultat	
Mur côté extérieur - A, D	Présence d'amiante	
Résultat de la grille d'évaluation		
Evaluation périodique		
Emplacement

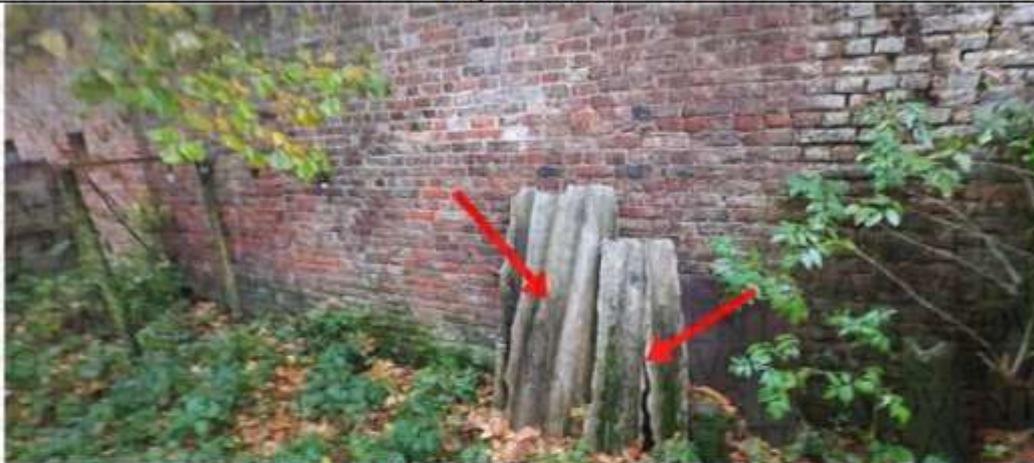
ELEMENT : Stockage extérieur tôles ondulées		
Nom du client	Numéro de dossier	Pièce ou local
AVOVENTES	14733 AVOVENTES	RDC - Dépendance n°3
Matériau	Date de prélèvement	Nom de l'opérateur
Tôles ondulées Fibro Ciment		AVOVENTES AVOVENTES
Localisation		Résultat
Stockage extérieur tôles ondulées - A		Présence d'amiante
Résultat de la grille d'évaluation		
Evaluation périodique		
Emplacement

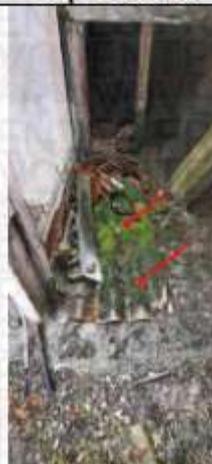
ELEMENT : Stockage tôles ondulées		
Nom du client	Numéro de dossier	Pièce ou local
AVOVENTES	14733 AVOVENTES	RDC - Cour
Matériau	Date de prélèvement	Nom de l'opérateur
Tôles ondulées Fibro Ciment		AVOVENTES AVOVENTES
Localisation		Résultat
Stockage tôles ondulées - Sol		Présence d'amiante
Résultat de la grille d'évaluation		
Evaluation périodique		
Emplacement

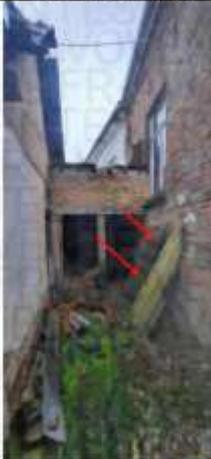
<b>ELEMENT : Stockage tôles ondulées n°3</b>		
Nom du client	Numéro de dossier	Pièce ou local
AVOVENTES	14733 AVOVENTES	RDC - Cour
Matériau	Date de prélèvement	Nom de l'opérateur
Tôles ondulées Fibro Ciment		AVOVENTES AVOVENTES
Localisation		Résultat
Stockage tôles ondulées n°3 - C		Présence d'amiante
Résultat de la grille d'évaluation		
Evaluation périodique		
Emplacement

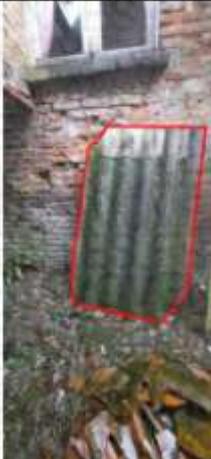
<b>ELEMENT : Stockage tôles ondulées n°2</b>		
Nom du client	Numéro de dossier	Pièce ou local
AVOVENTES	14733 AVOVENTES	RDC - Cour
Matériau	Date de prélèvement	Nom de l'opérateur
Tôles ondulées Fibro Ciment		AVOVENTES AVOVENTES
Localisation		Résultat
Stockage tôles ondulées n°2 - C		Présence d'amiante
Résultat de la grille d'évaluation		
Evaluation périodique		
Emplacement

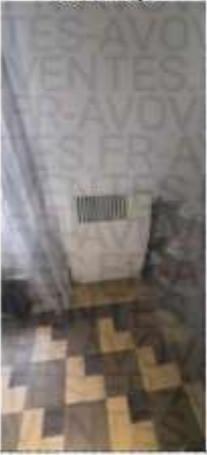
<b>Etanche</b>		<b>Appareils hors service</b>
	Salle de bar		
<b>Chauffage</b>

<b>Etanche</b>		<b>Appareils hors service</b>
AUER	Salle à Manger		
<b>Chauffage</b>	<b>Etanche</b>		
	Salle

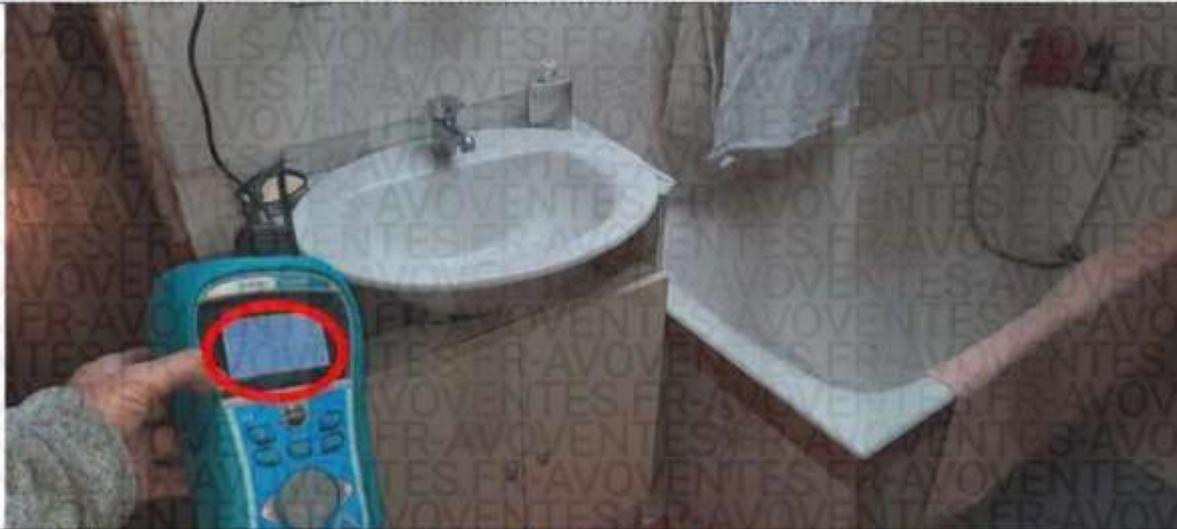
Point de contrôle N° B.3.3.4 a)

**Description :** La CONNEXION à la LIAISON EQUIPOTENTIELLE principale d'au moins une CANALISATION métallique de gaz, d'eau, de chauffage central de conditionnement d'air, ou d'un élément CONDUCTEUR de la structure porteuse du bâtiment n'est pas assurée (résistance de continuité > 2 ohms).

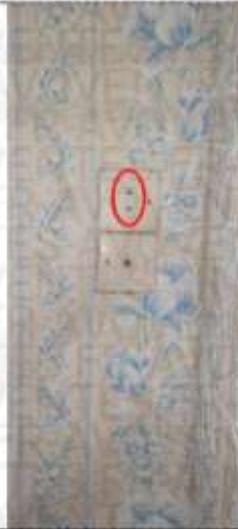
## Point de contrôle N° B.3.3.6 a1)

**Description :** Au moins un socle de prise de courant ne comporte pas de broche de terre.

**Observation(s) :** (Anomalie compensée par le point de contrôle B.3.3.6.1)

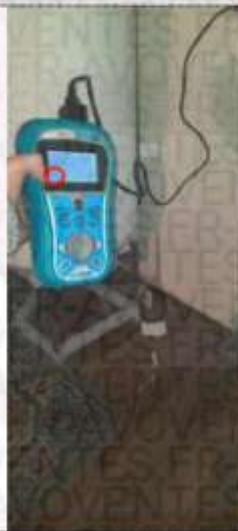
## Point de contrôle N° B.3.3.6 a2)

**Description :** Au moins un socle de prise de courant comporte une broche de terre non reliée à la terre.

**Observation(s) :** (Anomalie compensée par le point de contrôle B.3.3.6.1)

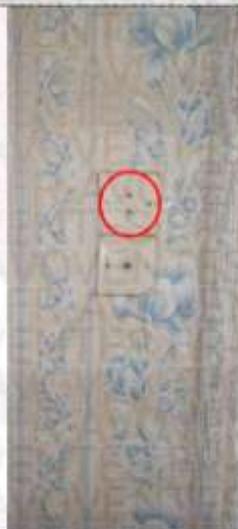
**Point de contrôle N° B.8.3 a)**

**Description :** L'installation comporte au moins un MATERIEL ELECTRIQUE vétuste.
