Dossier de Diagnostic Technique

MISSION N° : 770404955

Adresse : 23 RUE BABEUF
Ville : 93380 PIERREFITTE SUR SEINE

| Type : Maison | Nbre pièces : 2 | Lot : |

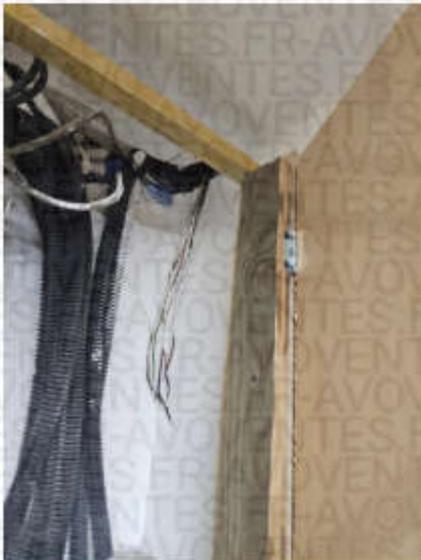
B.8.3 e) : Au moins un conducteur isolé n'est pas placé sur toute sa longueur dans un conduit, une goulotte, une plinthe ou une huisserie, en matière isolante ou métallique, jusqu'à sa pénétration dans le matériel électrique qu'il alimente.

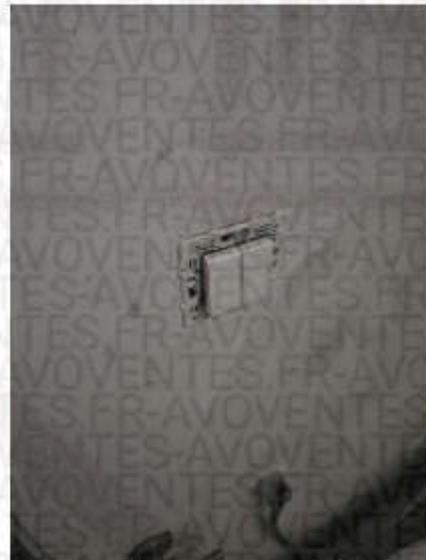
B.7.3 a) : L'enveloppe d'au moins un matériel est manquante ou détériorée.

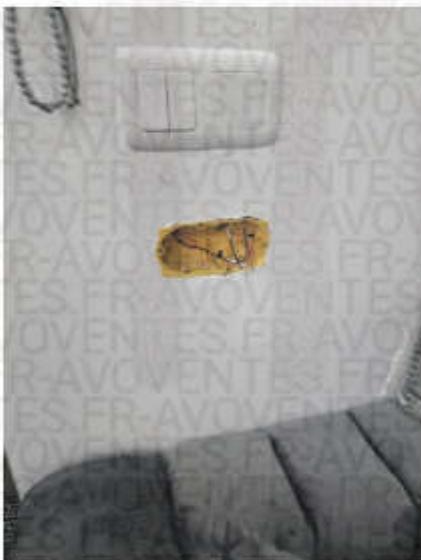
B.7.3 d) : L'installation électrique comporte au moins une connexion avec une partie active nue sous tension accessible.

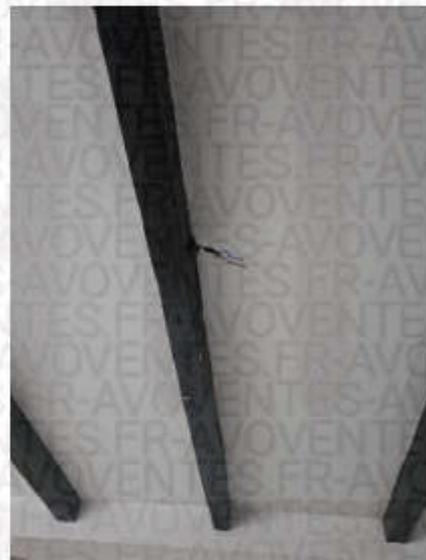
B.7.3 c2) : Au moins un conducteur nu et/ou au moins une partie accessible est alimenté sous une tension supérieur à 25 V AC ou supérieur à 60 V DC ou est alimenté par une source autre que TBTS.
