## Dossier Technique Immobilier

Numéro de dossier : /RIS-ORANGIS/2023/4619  
Date du repérage : 15/12/2023

Adresse : .....**La Ferme du Temple, Allée des pivoines**

Commune : .....**91130 RIS-ORANGIS**

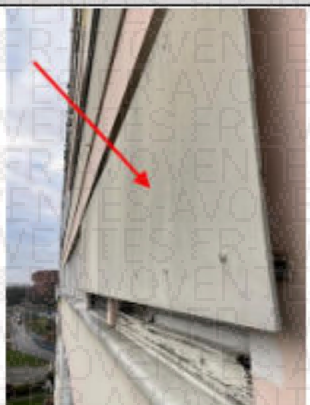
| Localisation | Identifiant + Description | Conclusion (justification) | Etat de conservation** et préconisations* | Photo |
|---|---|---|---|---|
| Cellier | <b>Identifiant:</b> ZPSO-001<br><b>Description:</b> Plaques de fibres-ciment<br><b>Composant de la construction:</b> 2 - Parois verticales extérieures et Façades - Menuiseries extérieures<br><b>Partie à sonder:</b> Plaques de fibres-ciment (allèges, coffres...)<br><b>Liste selon annexe 13-9 du CSP:</b> B | Présence d'amiante (sur jugement de l'opérateur) | <b>Matériau non dégradé</b><br><br><b>Résultat EP**</b><br><br><b>Préconisation :</b> Il est recommandé de réaliser une évaluation périodique. | |

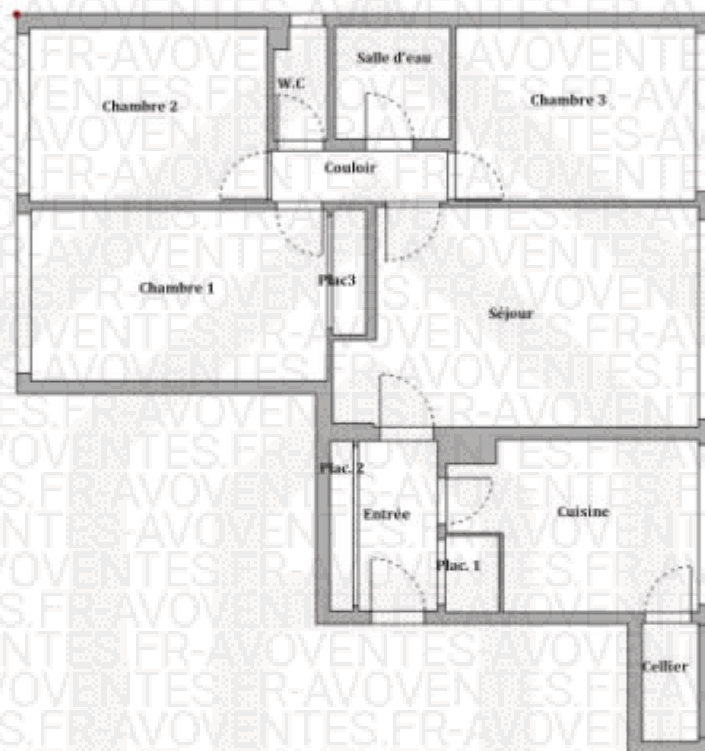
## 7.1 - Annexe - Schéma de repérage

Planche (croquis) de repérage technique effectué par le cabinet : Ariane Environnement, auteur :

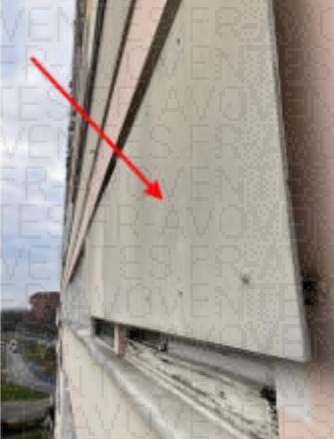
| | <p>Photo n° PhA001</p> <p>Localisation : Cellier</p> <p>Ouvrage : 2 - Parois verticales extérieures et Façades - Menuiseries extérieures</p> <p>Partie d'ouvrage : Plaques de fibres-ciment (allèges, coffres...)</p> <p>Description : Plaques de fibres-ciment</p> |

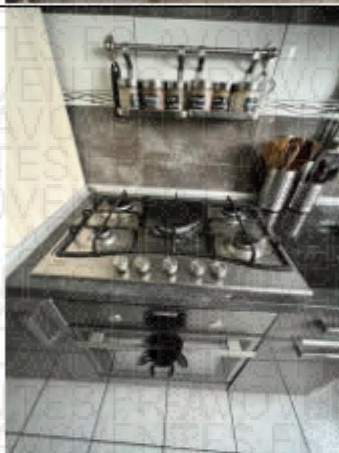
Photo n° PhGaz001  
Localisation : Cuisine  
Cuisinière Hotpoint (Type : Non raccordé)

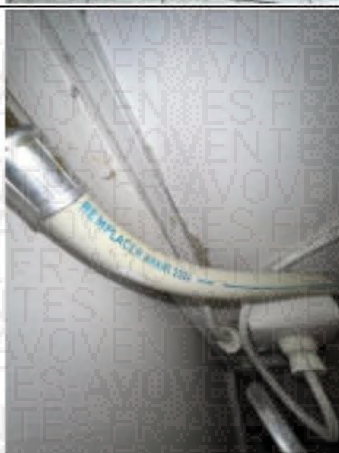
Photo n° PhGaz001  
Localisation : Cuisine  
Cuisinière Hotpoint (Type : Non raccordé)
