Dossier Technique Immobilier

Numéro de dossier : **12/08/2024-LOT-104/MONTREUIL/2024/4958**
Date du repérage : **12/08/2024**

**Bat. B; Etage 1; Porte Gauche, Lot
numéro 104, cave lot N° 115, Parking
int. lot N° 102, Parkings ext. lots N°
201 & 202**

Rapport de l'état relatif à la présence de termites dans le bâtiment

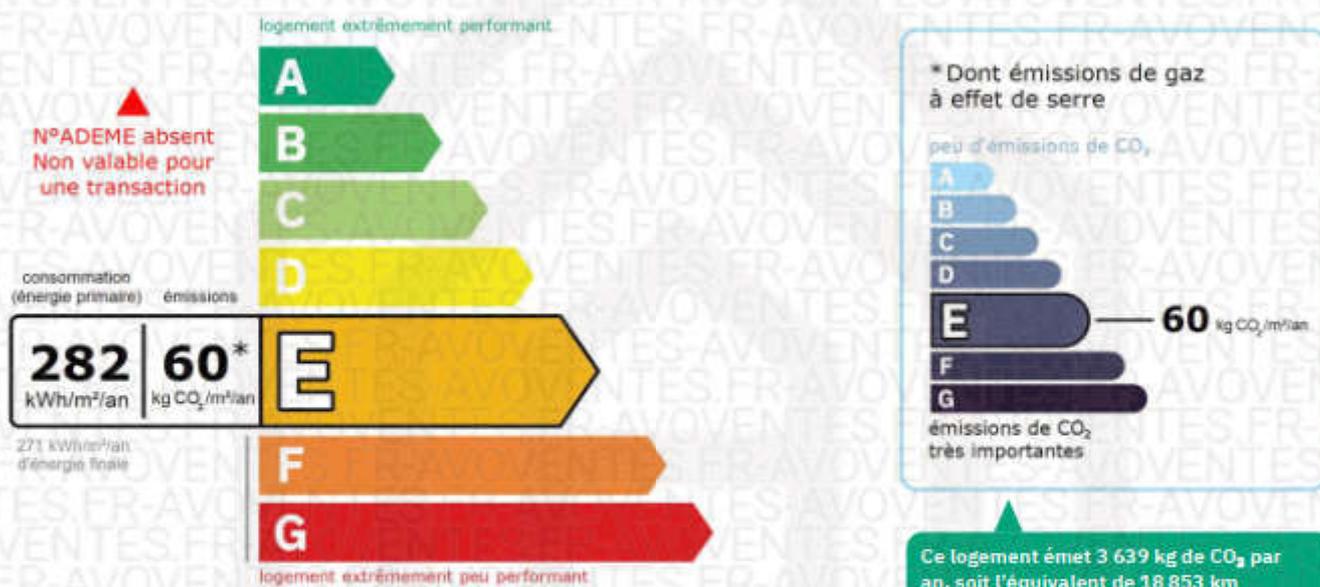
Performance énergétique et climatique

Le niveau de consommation énergétique dépend de l'isolation du logement et de la performance des équipements.
Pour l'améliorer, voir pages 4 à 6

Ce logement émet 3 639 kg de CO₂ par an, soit l'équivalent de 18 853 km parcourus en voiture.
Le niveau d'émissions dépend principalement des types d'énergies utilisées (bois, électricité, gaz, fioul, etc.)
