## Dossier Technique Immobilier

Numéro de dossier : AVOVENTES/NEUILLY-SUR-MARNE/2024/4978  
Date du repérage : 26/08/2024

Adresse : .....**1, esplanade de Chantilly**

Commune : .....**93330 NEUILLY-SUR-MARNE**

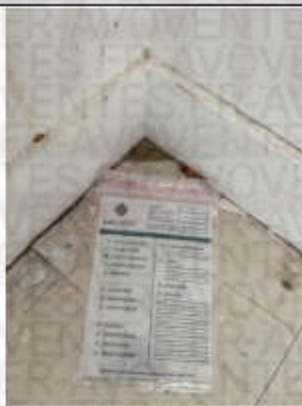
| Localisation | Identifiant + Description | Justification | Etat de conservation et préconisations | Photo |
|---|---|---|---|---|
| Cagibi | <p><u>Identifiant:</u> ZPSO-001<br/><u>Réf. échantillon:</u> PR001<br/><u>Description:</u> Dalle de sol<br/><u>Composant de la construction:</u> 5 - Planchers et planchers techniques - Revêtements de sols<br/><u>Partie à sonder:</u> Dalle de sol<br/><u>Liste selon annexe 13-9 du CSP:</u> B<br/><u>Localisation sur croquis:</u> Non</p> | En attente des résultats d'analyse | <p>Matériau dégradé (étendue ponctuelle)</p> <p><u>Résultat EP**</u></p> <p><u>Préconisation:</u> Il est recommandé de réaliser une évaluation périodique.</p> | |

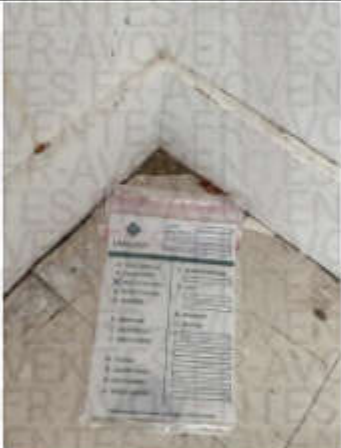
| | <p>Photo n° PhA001<br/>Localisation : Cagibi<br/>Ouvrage : 5 - Planchers et planchers techniques - Revêtements de sols<br/>Partie d'ouvrage : Dalle de sol<br/>Description : Dalle de sol</p> |

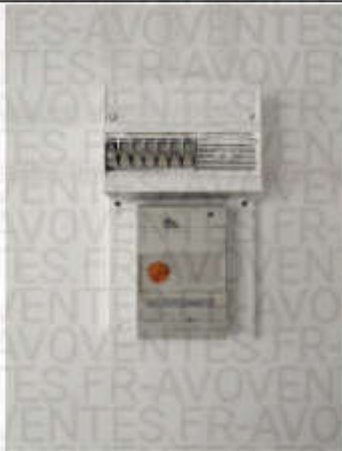
Photo du tableau électrique

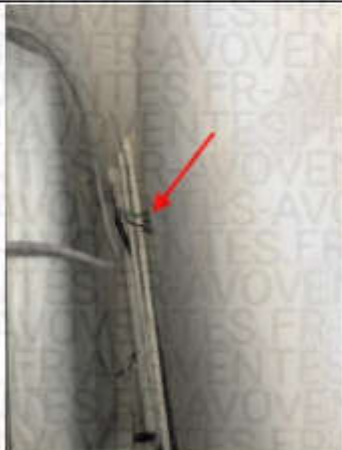
Photo PhEle002  
Libellé de l'anomalie : B7.3 d L'installation électrique comporte au moins une connexion avec une partie active nue sous tension accessible.  
Commentaire : Domino  
Remarques : Présence de connexion de matériel électrique présentant des parties actives nues sous tension ; Faire intervenir un électricien qualifié afin de remplacer les matériels présentant des parties actives nues sous tension

| N° Article (1) | Libellé et localisation (*) des anomalies | N° Article (2) | Libellé des mesures compensatoires (3) correctement mises en œuvre | Photos |
|---|---|---|---|---|
| B7.3 d | L'installation électrique comporte au moins une connexion avec une partie active nue sous tension accessible.<br><b>Remarques :</b> Présence de connexion de matériel électrique présentant des parties actives nues sous tension ; <b>Faire intervenir un électricien qualifié afin de remplacer les matériels présentant des parties actives nues sous tension</b> | | | |

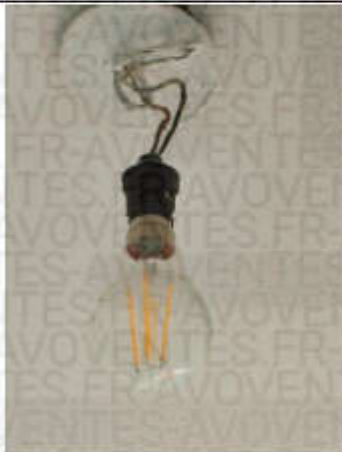
Photo PhEle003  
Libellé de l'anomalie : B8.3 a L'installation comporte au moins un matériel électrique vétuste.  
Remarques : Présence de matériel électrique vétuste (douilles, interrupteurs, socles de prise...) ; Faire intervenir un électricien qualifié afin de remplacer les matériels électriques vétustes

| N° Article (1) | Libellé et localisation (*) des anomalies | N° Article (2) | Libellé des mesures compensatoires (3) correctement mises en œuvre | Photos |
|---|---|---|---|---|
| B8.3 a | L'installation comporte au moins un matériel électrique vétuste.<br><b>Remarques :</b> Présence de matériel électrique vétuste (douilles, interrupteurs, socles de prise...) ; <b>Faire intervenir un électricien qualifié afin de remplacer les matériels électriques vétustes</b> | | | |

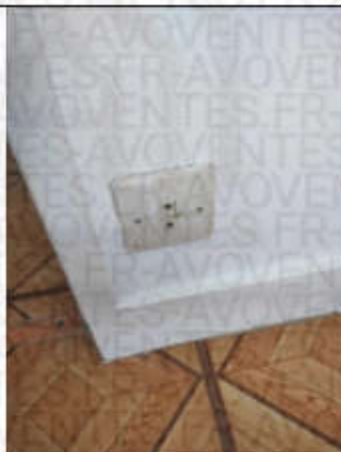
Photo PhEle004

Libellé de l'anomalie : B3.3.6 a1 Au moins un socle de prise de courant ne comporte pas de broche de terre.

| N° Article (1) | Libellé et localisation (*) des anomalies | N° Article (2) | Libellé des mesures compensatoires (3) correctement mises en œuvre | Photos |
|---|---|---|---|---|
| B3.3.6 a1 | Au moins un socle de prise de courant ne comporte pas de broche de terre. | | | |
