Dossier Technique Immobilier

Numéro de dossier : AVOVENTES /LIVRY-GARGAN/2023/4558
Date du repérage : 09/11/2023

Département : ... **Seine-Saint-Denis**
Adresse : **38 avenue du Colonel Fabien**
Commune : **93190 LIVRY-GARGAN**
Section cadastrale A, Parcelle(s) n° 3860

Résumé de l'expertise n°

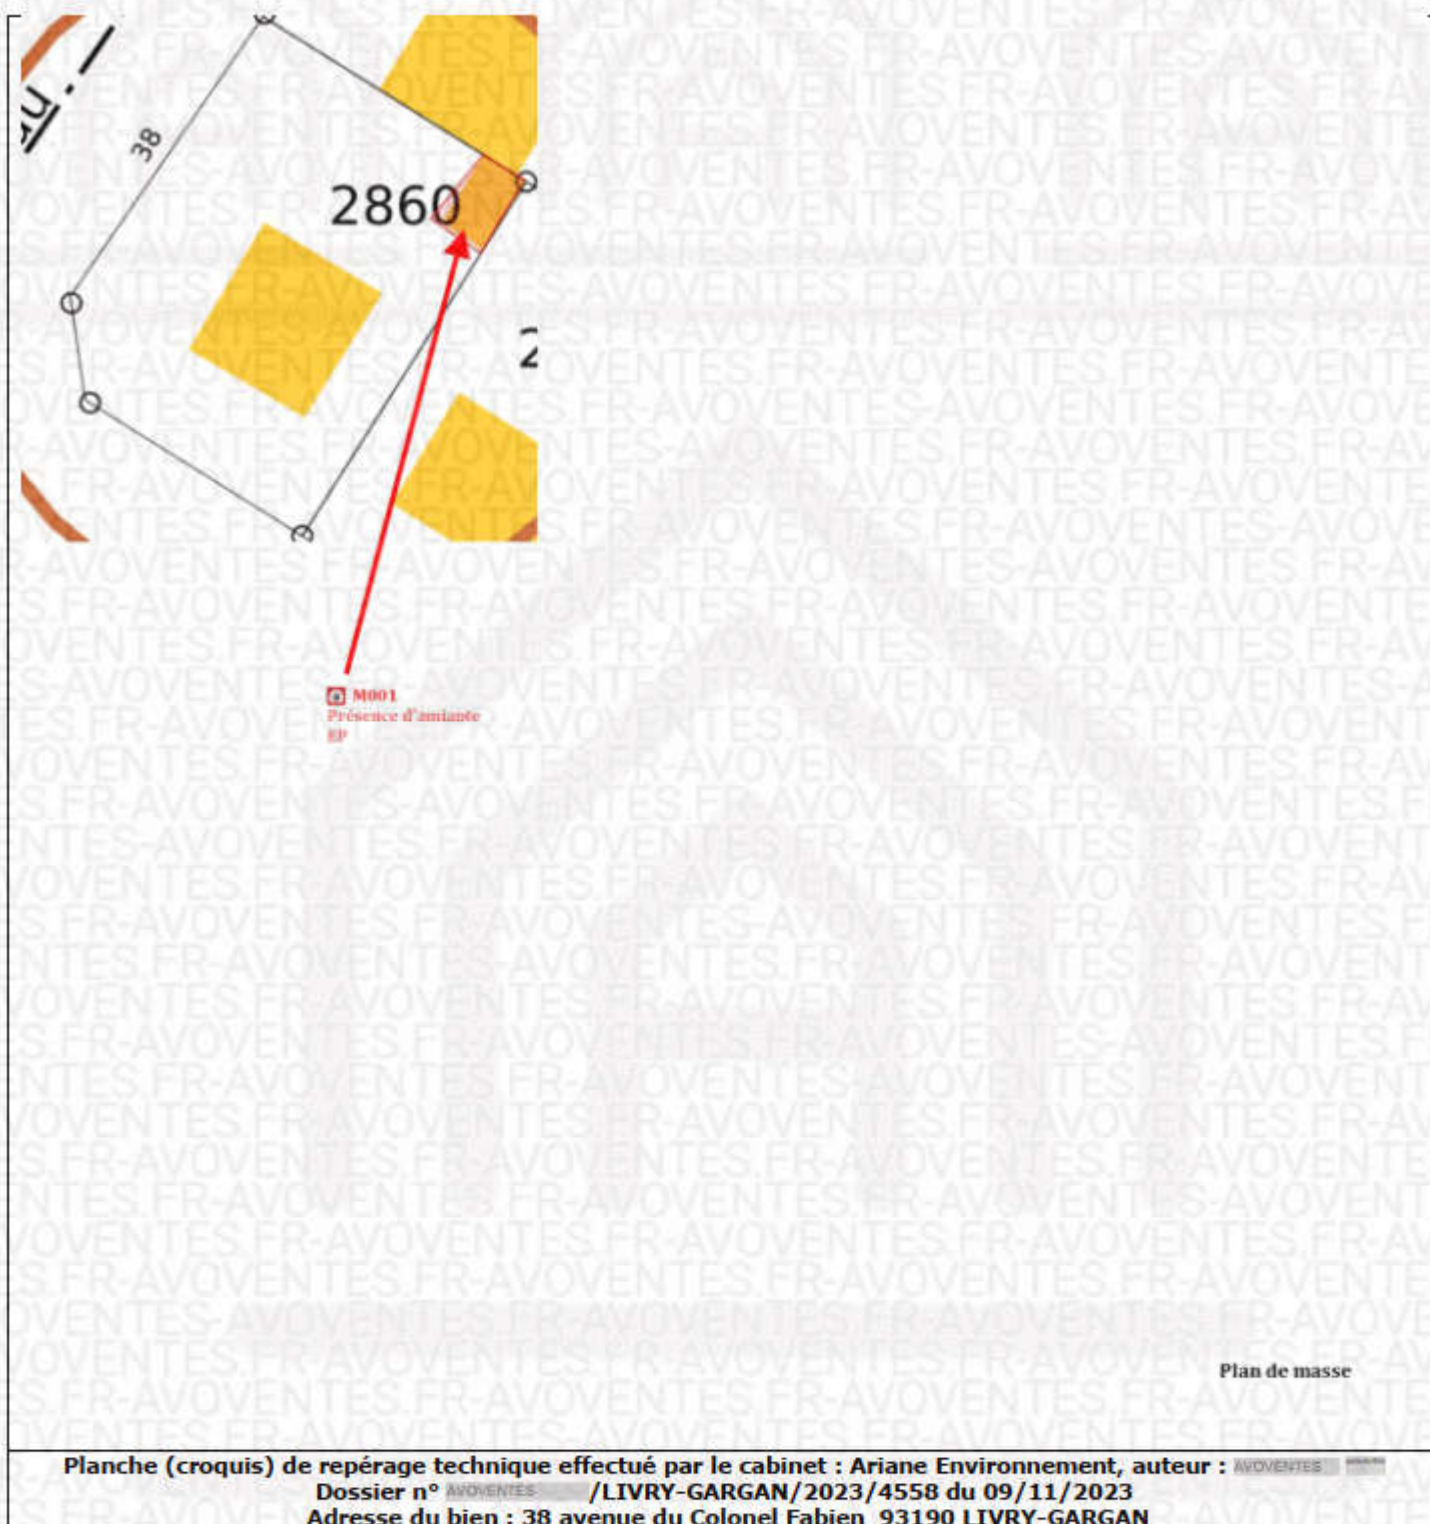
Sous-sol

Planche (croquis) de repérage technique effectué par le cabinet : Ariane Environnement, auteur : AVOVENTES
Dossier n° AVOVENTES /LIVRY-GARGAN/2023/4558 du 09/11/2023
Adresse du bien : 38 avenue du Colonel Fabien 93190 LIVRY-GARGAN

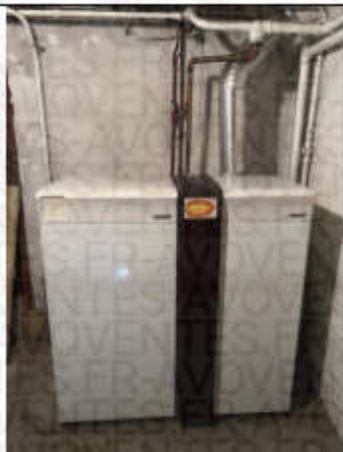
Photo n° PhGaz002
Localisation : Chaufferie
Chaudière FRISQUET (Type : Raccordé)

C.24 - 29d7 Appareil raccordé - Etat du conduit de raccordement	A2	Le tubage du conduit de fumée est raccordé directement sur l'appareil . (Chaudière FRISQUET Prestige) Risque(s) constaté(s) : Risque d'intoxication à cause de l'absence totale ou partielle d'évacuation des produits de combustion

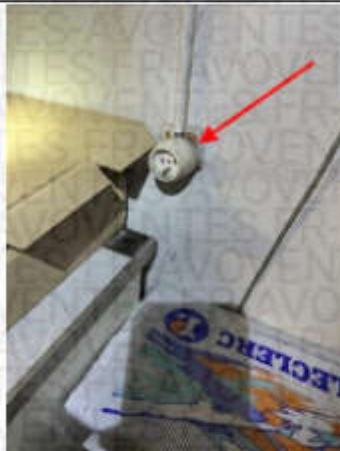
Photo PhEle001

Libellé de l'information complémentaire : B11 b2 Au moins un socle de prise de courant n'est pas de type à obturateur
Remarques : Présence de socles de prises non équipés d'obturateur ; Faire intervenir un électricien qualifié afin de remplacer les socles de prises non équipés d'obturateur par des socles de prises à obturateur

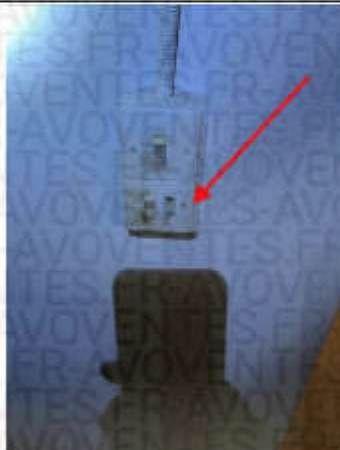
Photo PhEle002

Libellé du point de contrôle : B3.3.6 a1 Au moins un socle de prise de courant ne comporte pas de broche de terre.
Remarques : Présence de circuits électriques non équipés de conducteurs de protection ; Faire intervenir un électricien qualifié afin d'installer des conducteurs de protection sur les circuits qui n'en sont pas équipés
