## Dossier Technique Immobilier

Numéro de dossier : AVOVENTES/BOBIGNY/2024/4889  
Date du repérage : 27/06/2024

Adresse : .....**22, av. Paul Vaillant Couturier**

Commune : .....**93000 BOBIGNY**

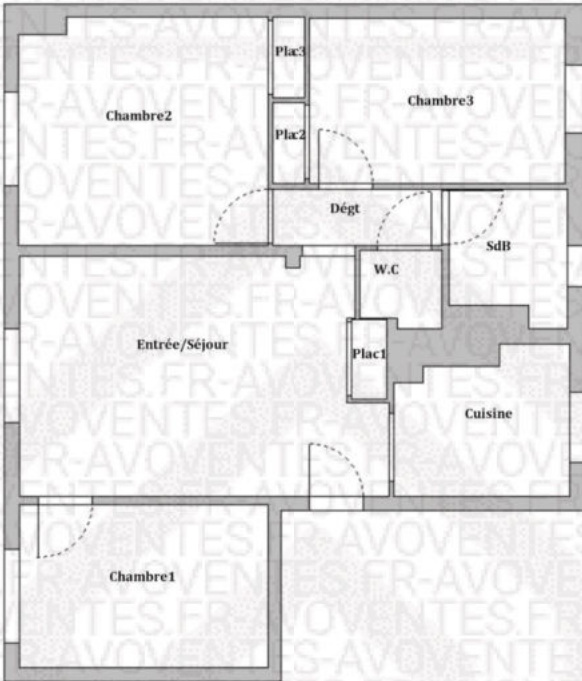
7.1 - Annexe - Schéma de repérage

Planche (croquis) de repérage technique effectué par le cabinet : Ariane Environnement, auteur : AVOVENTES  
Dossier n° AVOVENTES/BOBIGNY/2024/4889 du 27/06/2024  
Adresse du bien : 22, av. Paul Vaillant Couturier (98, Cave lot N° 300) 93000 BOBIGNY

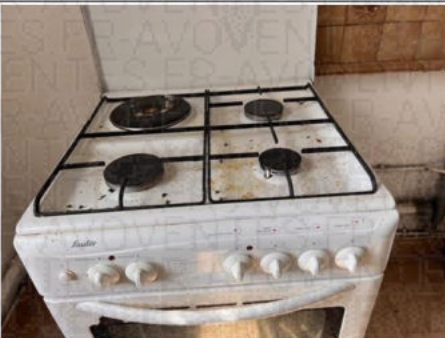
Photo n° PhGaz001  
Localisation : Cuisine  
Cuisinière SAUTER (Type : Non raccordé)

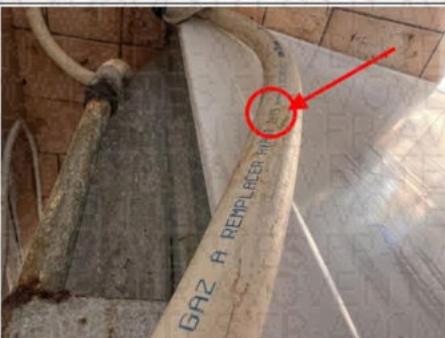
Photo n° PhGaz002  
14 : la date limite d'utilisation du tuyau d'alimentation n'est pas lisible ou est dépassée. (Cuisine)  
La date limite d'utilisation du tuyau non rigide n'est pas lisible; Faire intervenir un installateur gaz qualifié afin de remplacer le tuyau existant par un tuyau neuf

| Points de contrôle <sup>(3)</sup><br>(selon la norme) | Anomalies observées<br>(A1 <sup>(4)</sup> , A2 <sup>(5)</sup> ,<br>DGI <sup>(6)</sup> , 32c <sup>(7)</sup> ) | Libellé des anomalies et recommandations | Photos |
|---|---|---|---|
| C.10 - 14<br>Raccordement en gaz des<br>appareils par tuyaux non rigides | A1 | La date limite d'utilisation du tuyau d'alimentation n'est pas lisible ou est dépassée. (Cuisinière SAUTER 4 feux)<br><br><b>Remarques :</b> (Cuisine)<br>La date limite d'utilisation du tuyau non rigide n'est pas lisible ; Faire intervenir un installateur gaz qualifié afin de remplacer le tuyau existant par un tuyau neuf (Cuisine) | |

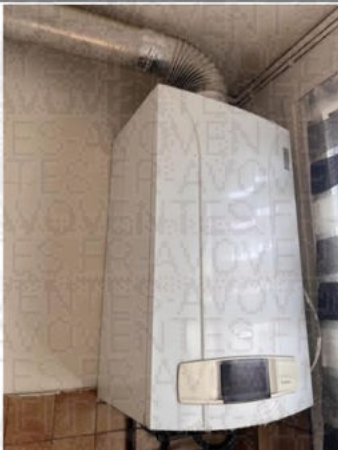
Photo n° PhGaz003  
Localisation : Cuisine  
Chaudière DE DIETRICH (Type : Raccordé)

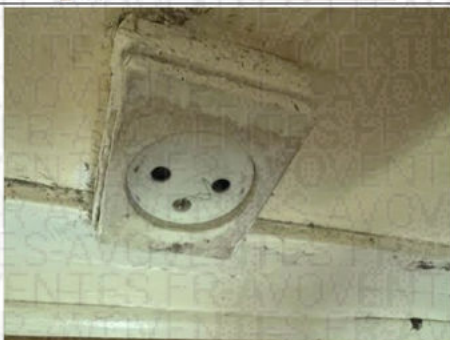
Photo PhEle001

Libellé de l'anomalie : B3.3.6 a1 Au moins un socle de prise de courant ne comporte pas de broche de terre.

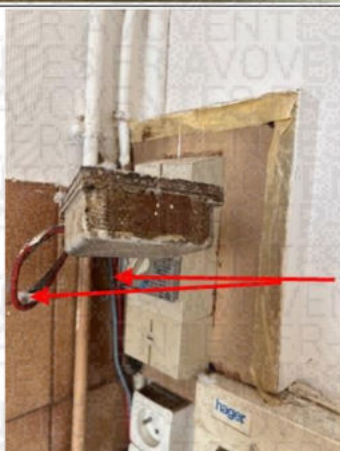
Photo PhEle002

Libellé de l'anomalie : B8.3 e Au moins un conducteur isolé n'est pas placé sur toute sa longueur dans un conduit, une goulotte ou une plinthe ou une huisserie, en matière isolante ou métallique, jusqu'à sa pénétration dans le matériel électrique qu'il alimente.

| N° Article (1) | Libellé et localisation (*) des anomalies | N° Article (2) | Libellé des mesures compensatoires (3) correctement mises en œuvre | Photos |
|---|---|---|---|---|
| B8.3 e | Au moins un conducteur isolé n'est pas placé sur toute sa longueur dans un conduit, une goulotte ou une plinthe ou une huisserie, en matière isolante ou métallique, jusqu'à sa pénétration dans le matériel électrique qu'il alimente.<br><b>Remarques :</b> Présence de conducteurs électriques non protégés mécaniquement ; <b>Faire intervenir un électricien qualifié afin d'installer des protections mécanique sur les conducteurs non protégés</b> | | | |

Remarques : Présence de conducteurs électriques non protégés mécaniquement ; Faire intervenir un électricien qualifié afin d'installer des protections mécaniques sur les conducteurs non protégés

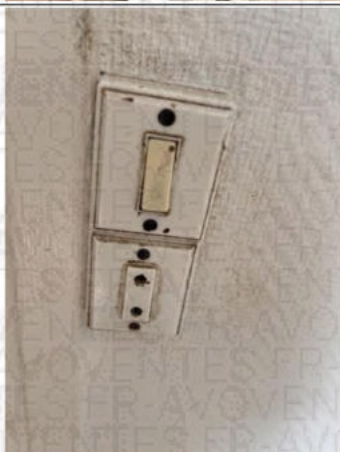
Photo PhEle003

Libellé de l'anomalie : B8.3 b L'installation comporte au moins un matériel électrique inadapté à l'usage.

| N° Article (1) | Libellé et localisation (*) des anomalies | N° Article (2) | Libellé des mesures compensatoires (3) correctement mises en œuvre | Photos |
|---|---|---|---|---|
| B8.3 b | L'installation comporte au moins un matériel électrique inadapté à l'usage.<br><b>Remarques :</b> Présence de matériel électrique inadapté à l'usage ; <b>Faire intervenir un électricien qualifié afin de remplacer les matériels inadaptés par du matériel autorisé</b> | | | |
