## Dossier Technique Immobilier

Numéro de dossier : /PARIS 13/2025/5452  
Date du repérage : 27/05/2025

Adresse : .....**130, boulevard Masséna**

# Résumé de l'expertise n° AVOVENTES /PARIS 13/2025/5452

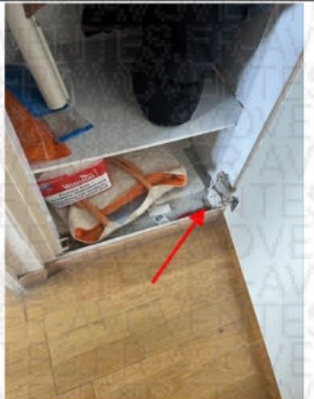
Localisation	Identifiant + Description	Conclusion (justification)	Etat de conservation** et préconisations*	Photo
Plac 2; Plac 3	Identifiant: ZPSO-001 Réf. échantillon: PR001 Description: Dalle vinyle grise Composant de la construction: 5 - Planchers et planchers techniques - Revêtements de sols Partie à sonder: Dalle de sol Liste selon annexe.13-9 du CSP: B Localisation sur croquis: ZPSO-001	Présence d'amiante (Après analyse en laboratoire)	Matériau dégradé (étendue ponctuelle)  <b>Résultat EP**</b>  <b>Préconisation :</b> Il est recommandé de réaliser une évaluation périodique.

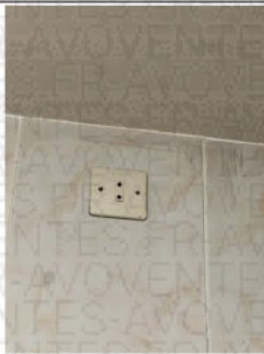
N° Article (1)	Libellé et localisation (*) des anomalies	N° Article (2)	Libellé des mesures compensatoires (3) correctement mises en œuvre	Photos
B3.3.6 a1	Au moins un socle de prise de courant ne comporte pas de broche de terre. <b>Remarques :</b> Présence de circuits électriques non équipés de conducteurs de protection ; <b>Faire intervenir un électricien qualifié afin d'installer des conducteurs de protection sur les circuits qui n'en sont pas équipés</b>

B3.3.6 a2	Au moins un socle de prise de courant comporte une broche de terre non reliée à la terre.			
B3.3.6 a3	Au moins un circuit (n'alimentant pas des socles de prises de courant) n'est pas relié à la terre.			
B5.3 a	Locaux contenant une baignoire ou une douche : la continuité électrique de la liaison équipotentielle supplémentaire, reliant les éléments conducteurs et les masses des matériels électriques, n'est pas satisfaisante (résistance supérieure à 2 ohms).

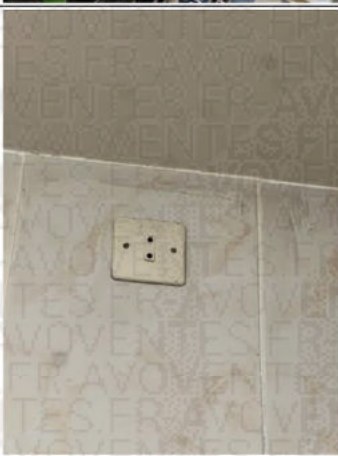
Photo PhEle001

Libellé de l'anomalie : B3.3.6 a1 Au moins un socle de prise de courant ne comporte pas de broche de terre.
