# Dossier Technique Immobilier

Numéro de dossier : AVOVENTES/SEVRAN/2024/5098  
Date du repérage : 18/11/2024

Département : ... **Seine-Saint-Denis**  
Adresse : ..... **8, avenue Robert Ballanger**  
Commune : ..... **93270 SEVRAN**  
**Section cadastrale CA, Parcelle(s) n° 137**

Désignation et situation du ou des lot(s) de copropriété :  
**Bat. B; Etage RDC, Lot numéro 78, Parking lot N° 9**

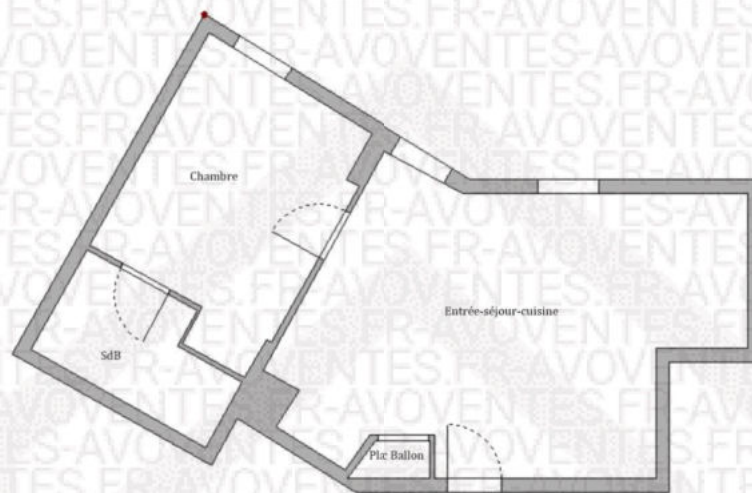
## 7.1 - Annexe - Schéma de repérage

**Planche (croquis) de repérage technique effectué par le cabinet : Ariane Environnement, auteur : AVOVENTES**  
**Dossier n° AVOVENTES /SEVRAN/2024/5098 du 18/11/2024**  
**Adresse du bien : 8, avenue Robert Ballanger (78, Parking lot N° 9) 93270 SEVRAN**

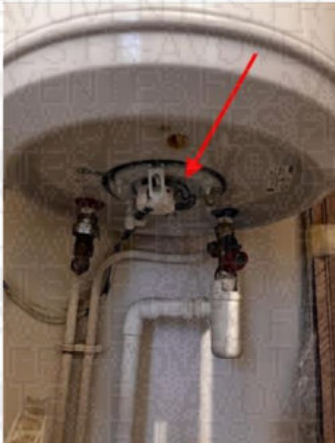
Photo PhEle001

Libellé de l'anomalie : B7.3 a L'Enveloppe d'au moins un matériel est manquante ou détériorée.

Remarques : Présence de matériel électrique en place dont l'enveloppe présente des détériorations ; Faire intervenir un électricien qualifié afin de remplacer les matériels présentant des détériorations

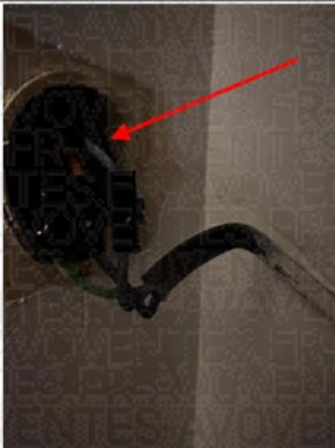
Photo PhEle002

Libellé de l'anomalie : B7.3 d L'installation électrique comporte au moins une connexion avec une partie active nue sous tension accessible.

Remarques : Présence de connexion de matériel électrique présentant des parties actives nues sous tension ; Faire intervenir un électricien qualifié afin de remplacer les matériels présentant des parties actives nues sous tension

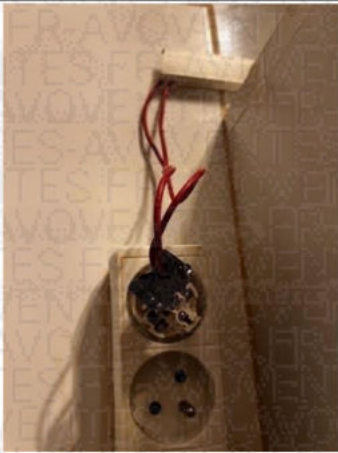
Photo PhEle002

Libellé de l'anomalie : B7.3 d L'installation électrique comporte au moins une connexion avec une partie active nue sous tension accessible.

Remarques : Présence de connexion de matériel électrique présentant des parties actives nues sous tension ; Faire intervenir un électricien qualifié afin de remplacer les matériels présentant des parties actives nues sous tension

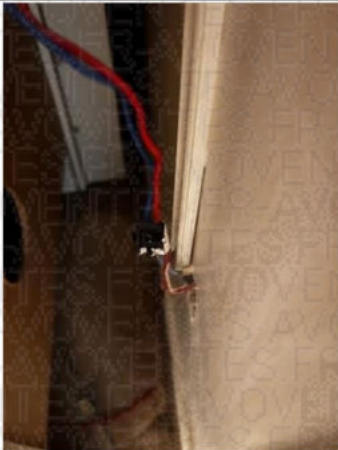
Photo PhEle002

Libellé de l'anomalie : B7.3 d L'installation électrique comporte au moins une connexion avec une partie active nue sous tension accessible.
