9, rue Aubert 93200 Saint Denis

## Dossier Technique Immobilier

Numéro de dossier : AVOVENTES/ST DENIS/2025/5595  
Date du repérage : 13/08/2025

## Rapport de mission de repérage des matériaux et produits contenant de l'amiante pour l'établissement du constat établi à l'occasion de la vente d'un immeuble bâti (Listes A et B de l'annexe 13-9 du Code de la Santé publique)

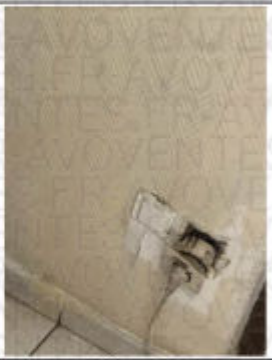
N° Article (1)	Libellé et localisation (*) des anomalies	N° Article (2)	Libellé des mesures compensatoires (3) correctement mises en œuvre	Photos
B7.3 a	L'Enveloppe d'au moins un matériel est manquante ou détériorée. <b>Remarques :</b> Présence de matériel électrique en place dont l'enveloppe présente des détériorations ; <b>Faire intervenir un électricien qualifié afin de remplacer les matériels présentant des détériorations</b>

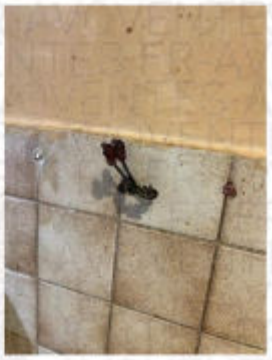
B7.3 c2	Au moins un conducteur nu et/ou au moins une partie accessible est alimenté sous une tension supérieure à 25 V a.c. ou supérieure ou égale 60 V d.c. ou est alimenté par une source autre que TBTS. <b>Remarques :</b> Présence de parties actives accessibles alimentés par une tension >25 VAC (Courant Alternatif), ou >60 VDC (Courant Continu) ou non TBTS (Très Basse Tension de Sécurité) ; <b>Faire intervenir un électricien qualifié afin de supprimer le(s) risque(s) de contact avec les parties actives</b>

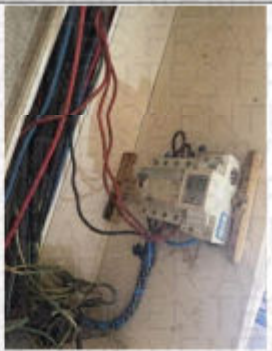
B7.3 d	L'installation électrique comporte au moins une connexion avec une partie active nue sous tension accessible. <b>Remarques :</b> Présence de connexion de matériel électrique présentant des parties actives nues sous tension ; <b>Faire intervenir un électricien qualifié afin de remplacer les matériels présentant des parties actives nues sous tension</b>

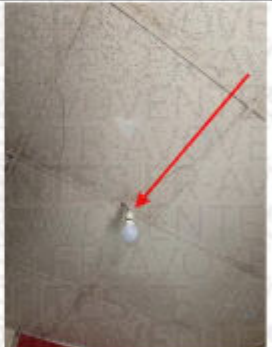
B7.3 e	L'installation électrique comporte au moins un dispositif de protection avec une partie active nue sous tension accessible.			
B8.3 b	L'installation comporte au moins un matériel électrique inadapté à l'usage. <b>Remarques :</b> Présence de matériel électrique inadapté à l'usage ; <b>Faire intervenir un électricien qualifié afin de remplacer les matériels inadaptés par du matériel autorisé</b>

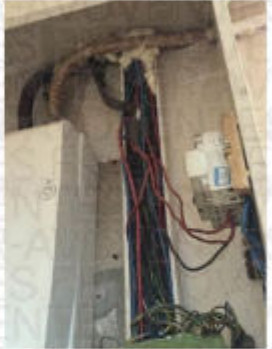
N° Article (1)	Libellé et localisation (*) des anomalies	N° Article (2)	Libellé des mesures compensatoires (3) correctement mises en œuvre	Photos
B8.3 e	<p>Au moins un conducteur isolé n'est pas placé sur toute sa longueur dans un conduit, une goulotte ou une plinthe ou une huisserie, en matière isolante ou métallique, jusqu'à sa pénétration dans le matériel électrique qu'il alimente.</p> <p><b>Remarques :</b> Présence de conducteurs électriques non protégés mécaniquement ; <b>Faire intervenir un électricien qualifié afin d'installer des protections mécanique sur les conducteurs non protégés</b></p>

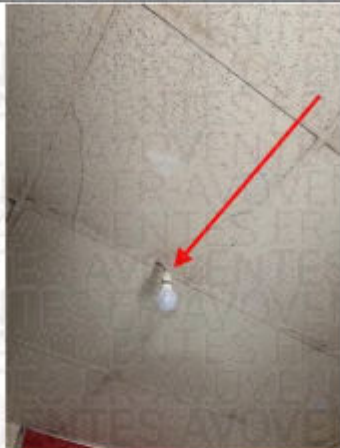
Photo Phfle001

Libellé de l'anomalie : B8.3 b L'installation comporte au moins un matériel électrique inadapté à l'usage.  
Remarques : Présence de matériel électrique inadapté à l'usage ; Faire intervenir un électricien qualifié afin de remplacer les matériels inadaptés par du matériel autorisé

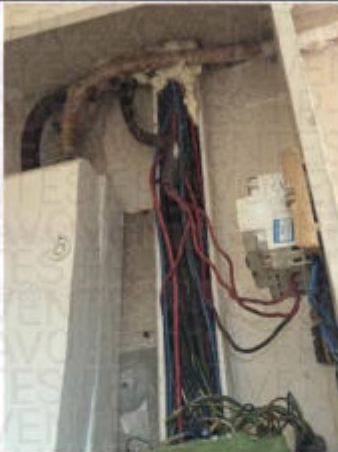
Photo Ph1le002

Libellé de l'anomalie : B8.3 e Au moins un conducteur isolé n'est pas placé sur toute sa longueur dans un conduit, une goulotte ou une plinthe ou une huisserie, en matière isolante ou métallique, jusqu'à sa pénétration dans le matériel électrique qu'il alimente.

Remarques : Présence de conducteurs électriques non protégés mécaniquement ; Faire intervenir un électricien qualifié afin d'installer des protecteurs mécaniques sur les conducteurs non protégés

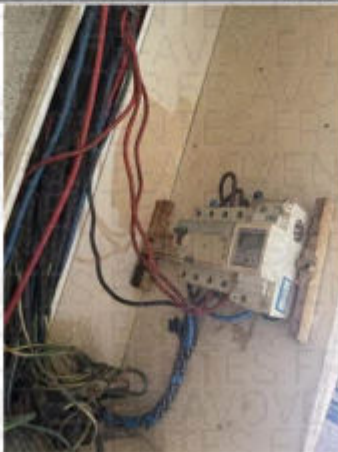
Photo Ph1le003

Libellé de l'anomalie : B7.3 d L'installation électrique comporte au moins une connexion avec une partie active nue sous tension accessible.

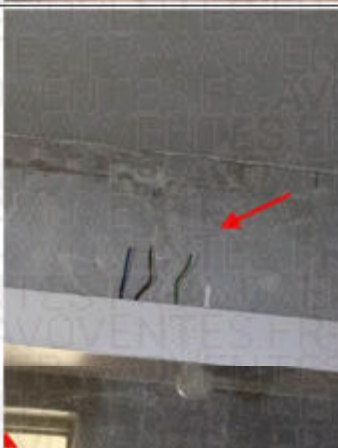
Photo Phfle001

Libellé de l'anomalie : B7.3 d L'installation électrique comporte au moins une connexion avec une partie active nue sous tension accessible.  
Remarques : Présence de connexion de matériel électrique présentant des parties actives nues sous tension ; Faire intervenir un électricien qualifié afin de remplacer les matériels présentant des parties actives nues sous tension

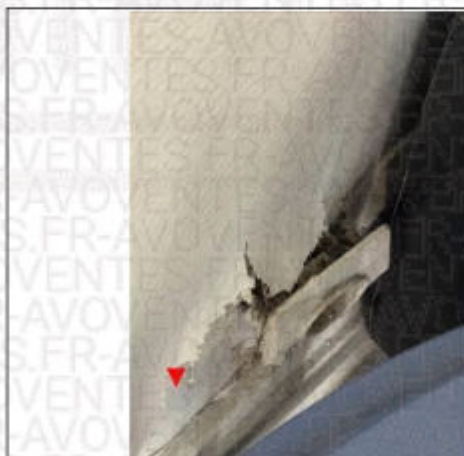
Photo Phfle001

Libellé de l'anomalie : B7.3 a L'Enveloppe d'au moins un matériel est manquante ou détériorée.

Remarques : Présence de matériel électrique en place dont l'enveloppe présente des détériorations ; Faire intervenir un électricien qualifié afin de remplacer les matériels présentant des détériorations

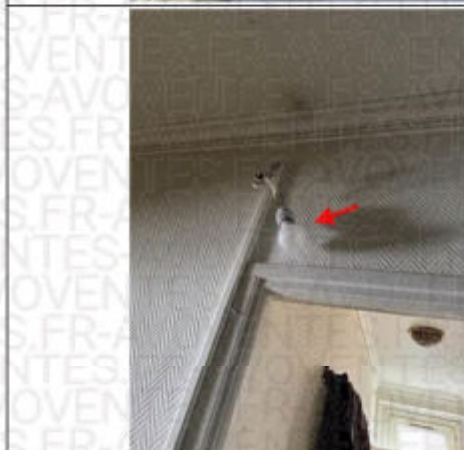
Photo Phfle002

Libellé de l'anomalie : B8.3 b L'installation comporte au moins un matériel électrique inadapté à l'usage.

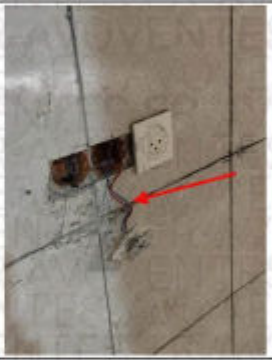
N° Article (1)	Libellé et localisation (*) des anomalies	N° Article (2)	Libellé des mesures compensatoires (3) correctement mises en œuvre	Photos
B7.3 a	L'Enveloppe d'au moins un matériel est manquante ou détériorée. <b>Remarques :</b> Présence de matériel électrique en place dont l'enveloppe présente des détériorations ; <b>Faire intervenir un électricien qualifié afin de remplacer les matériels présentant des détériorations</b>

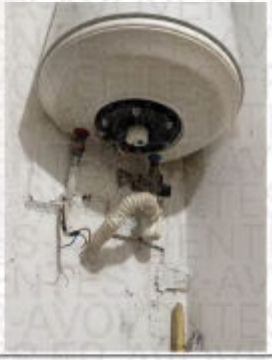
B7.3 d	L'installation électrique comporte au moins une connexion avec une partie active nue sous tension accessible. <b>Remarques :</b> Présence de connexion de matériel électrique présentant des parties actives nues sous tension ; <b>Faire intervenir un électricien qualifié afin de remplacer les matériels présentant des parties actives nues sous tension</b>

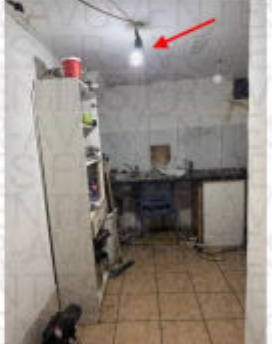
B8.3 a	L'installation comporte au moins un matériel électrique vétuste.			
B8.3 b	L'installation comporte au moins un matériel électrique inadapté à l'usage. <b>Remarques :</b> Présence de matériel électrique inadapté à l'usage ; <b>Faire intervenir un électricien qualifié afin de remplacer les matériels inadaptés par du matériel autorisé</b>

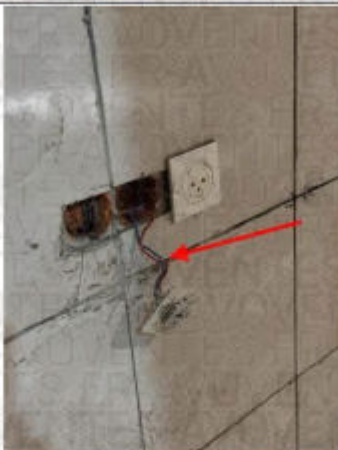
Photo Phfle002

Libellé de l'anomalie : B7.3 a L'Enveloppe d'au moins un matériel est manquante ou détériorée.

Remarques : Présence de matériel électrique en place dont l'enveloppe présente des détériorations ; Faire intervenir un électricien qualifié afin de remplacer les matériels présentant des détériorations
