Dossier Technique Immobilier

Numéro de dossier : AVOVENTES /LIVRY GARGAN/2025/5799
Date du repérage : 09/12/2025

Adresse : **50, allée de Chartres**

Commune : **93190 LIVRY GARGAN**

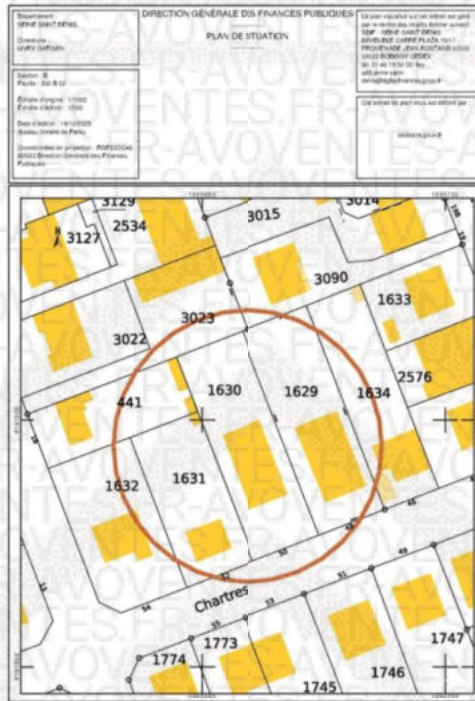
7.1 - Annexe - Schéma de repérage

Planche (croquis) de repérage technique effectué par le cabinet : Ariane Environnement, auteur : AVOVENTES
Dossier n° AVOVENTES /LIVRY GARGAN/2025/5799 du 09/12/2025
Adresse du bien : 50, allée de Chartres 93190 LIVRY GARGAN

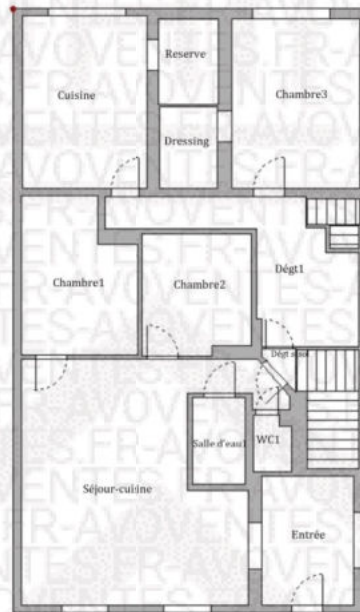
Rez-de-chaussée

Planche (croquis) de repérage technique effectué par le cabinet : Ariane Environnement, auteur : AVOVENTES

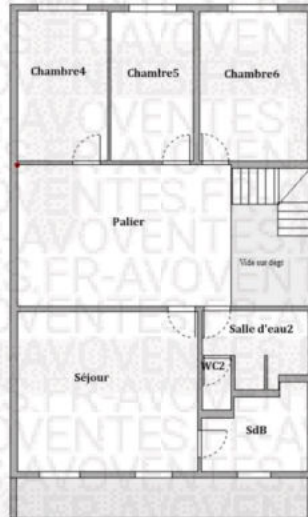
1er Etage

Planche (croquis) de repérage technique effectué par le cabinet : Ariane Environnement, auteur : AVOVENTES

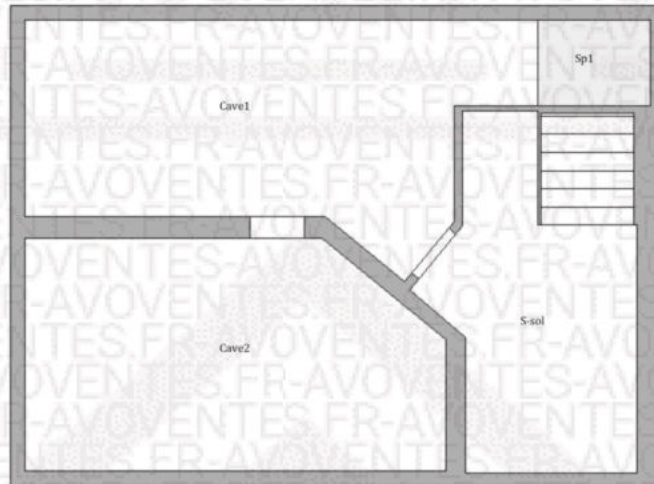
Sous-sol

Planche (croquis) de repérage technique effectué par le cabinet : Ariane Environnement, auteur : AVOVENTES
 Dossier n° AVOVENTES /LIVRY GARGAN/2025/5799 du 09/12/2025
 Adresse du bien : 50, allée de Chartres 93190 LIVRY GARGAN

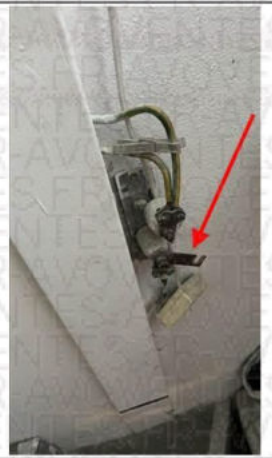
N° Article (1)	Libellé et localisation (*) des anomalies	N° Article (2)	Libellé des mesures compensatoires (3) correctement mises en œuvre	Photos
B3.3.1 d	<p>La valeur de la résistance de la prise de terre n'est pas adaptée au courant différentiel résiduel (sensibilité) du ou des dispositifs différentiels protégeant l'ensemble de l'installation électrique.</p> <p>Remarques : Absence de prise de terre ; Faire intervenir un électricien qualifié afin d'installer une prise de terre</p>

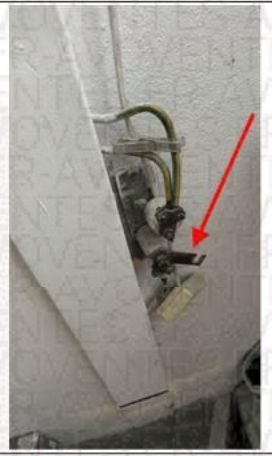
B3.3.3 a	<p>La connexion du conducteur de terre, de la liaison équipotentielle principale ou du conducteur principal de protection, sur la borne ou barrette principale de terre, n'assure pas un contact sûr et durable.</p> <p>Remarques : Qualité insatisfaisante de la connexion du conducteur de terre, de la LEP (Liaison Equipotentielle Principale), du conducteur principal de protection, sur la barrette principale de terre ; Faire intervenir un électricien qualifié afin de rétablir des connexions de qualité satisfaisante</p>

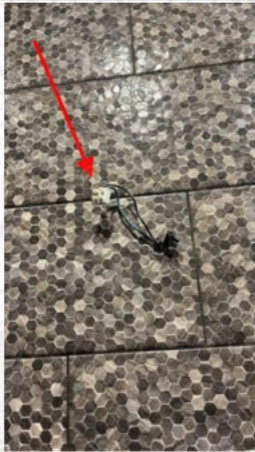
N° Article (1)	Libellé et localisation (*) des anomalies	N° Article (2)	Libellé des mesures compensatoires (3) correctement mises en œuvre	Photos
B6.3.1 a	Local contenant une baignoire ou une douche : l'installation électrique ne répond pas aux prescriptions particulières appliquées à ce local (adéquation entre l'emplacement où est installé le matériel électrique et les caractéristiques de ce dernier – respect des règles de protection contre les chocs électriques liées aux zones).			
B7.3 a	L'Enveloppe d'au moins un matériel est manquante ou détériorée.			
B7.3 d	L'installation électrique comporte au moins une connexion avec une partie active nue sous tension accessible. Remarques : Présence de connexion de matériel électrique présentant des parties actives nues sous tension ; Faire intervenir un électricien qualifié afin de remplacer les matériels présentant des parties actives nues sous tension

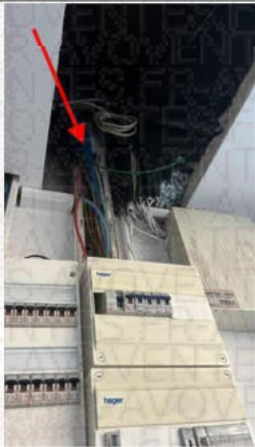
B7.3 e	L'installation électrique comporte au moins un dispositif de protection avec une partie active nue sous tension accessible. Remarques : Présence de dispositif de protection de matériel électrique présentant des parties actives nues sous tension ; Faire intervenir un électricien qualifié afin de remplacer les matériels présentant des parties actives nues sous tension

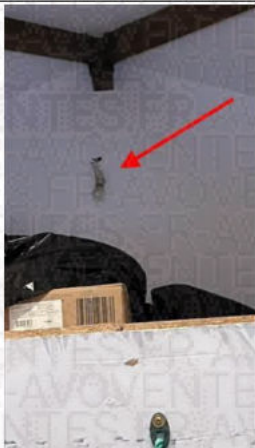
B8.3 b	L'installation comporte au moins un matériel électrique inadapté à l'usage. Remarques : Présence de matériel électrique inadapté à l'usage ; Faire intervenir un électricien qualifié afin de remplacer les matériels inadaptés par du matériel autorisé

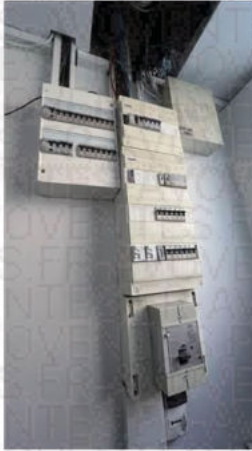
Photo du tableau électrique

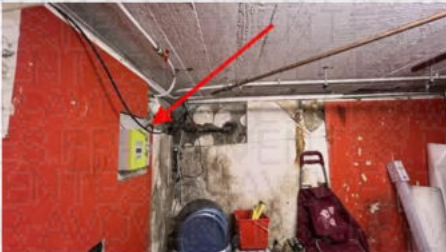
Photo du Compteur électrique

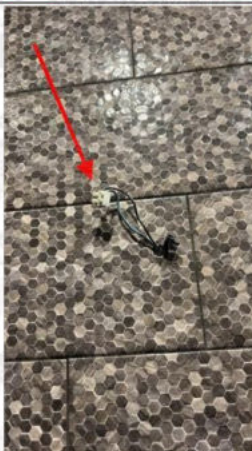
Photo PhEle001

Libellé de l'anomalie : B7.3 d L'installation électrique comporte au moins une connexion avec une partie active nue sous tension accessible.
Remarques : Présence de connexion de matériel électrique présentant des parties actives nues sous tension ; Faire intervenir un électricien qualifié afin de remplacer les matériels présentant des parties actives nues sous tension

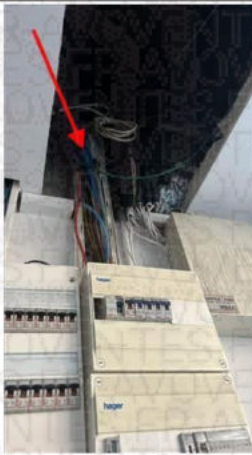
Photo PhEle002

Libellé de l'anomalie : B7.3 e L'installation électrique comporte au moins un dispositif de protection avec une partie active nue sous tension accessible.

Remarques : Présence de dispositif de protection de matériel électrique présentant des parties actives nues sous tension ; Faire intervenir un électricien qualifié afin de remplacer les matériels présentant des parties actives nues sous tension

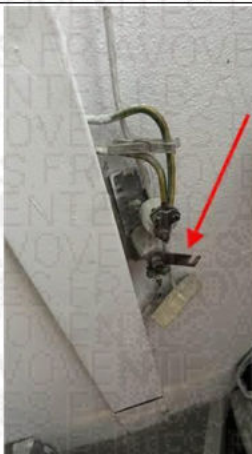
Photo PhEle003

Libellé de l'anomalie : B3.3.1 d La valeur de la résistance de la prise de terre n'est pas adaptée au courant différentiel résiduel (sensibilité) du ou des dispositifs différentiels protégeant l'ensemble de l'installation électrique.

Remarques : Absence de prise de terre ; Faire intervenir un électricien qualifié afin d'installer une prise de terre

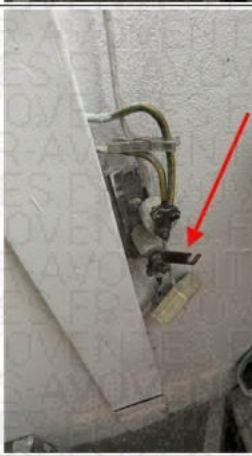
Photo PhEle004

Libellé de l'anomalie : B3.3.3 a La connexion du conducteur de terre, de la liaison équipotentielle principale ou du conducteur principal de protection, sur la borne ou barrette principale de terre, n'assure pas un contact sûr et durable.

Commentaire : Non visible

Remarques : Qualité insatisfaisante de la connexion du conducteur de terre, de la LEP (Liaison Equipotential Principale), du conducteur principal de protection, sur la barrette principale de terre ; Faire intervenir un électricien qualifié afin de rétablir des connexions de qualité satisfaisante

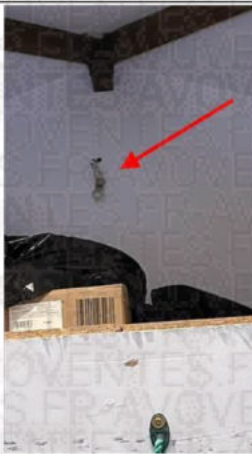
Photo PhEle005

Libellé de l'anomalie : B8.3 b L'installation comporte au moins un matériel électrique inadapté à l'usage.

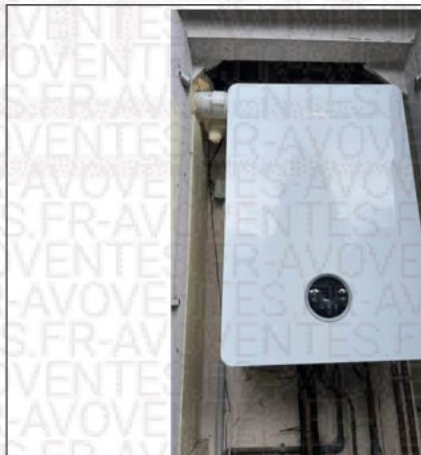
Photo n° 2hGaz001
Localisation : Plac extérieur
Chaudière e.l.m. leblanc (Type : Etanche)
