Dossier Technique Immobilier

Numéro de dossier : INDY/2025/5690
Date du repérage : 08/10/2025

Localisation du ou des bâtiments :
Département : Seine-Saint-Denis
Adresse : 14, rue du Verger
Commune : 93140 BONDY
Section cadastrale A, Parcelle(s) n° 224
Désignation et situation du ou des lot(s) de copropriété :
Bat. C; Esc. C; Etage RDC, Lot numéro 1065, Cave lot N° 1097, Parking lot N° 1579

Rapport de mission de repérage des matériaux et produits contenant de l'amiante pour l'établissement du constat établi à l'occasion de la vente d'un immeuble bâti (Listes A et B de l'annexe 13-9 du Code de la Santé publique)

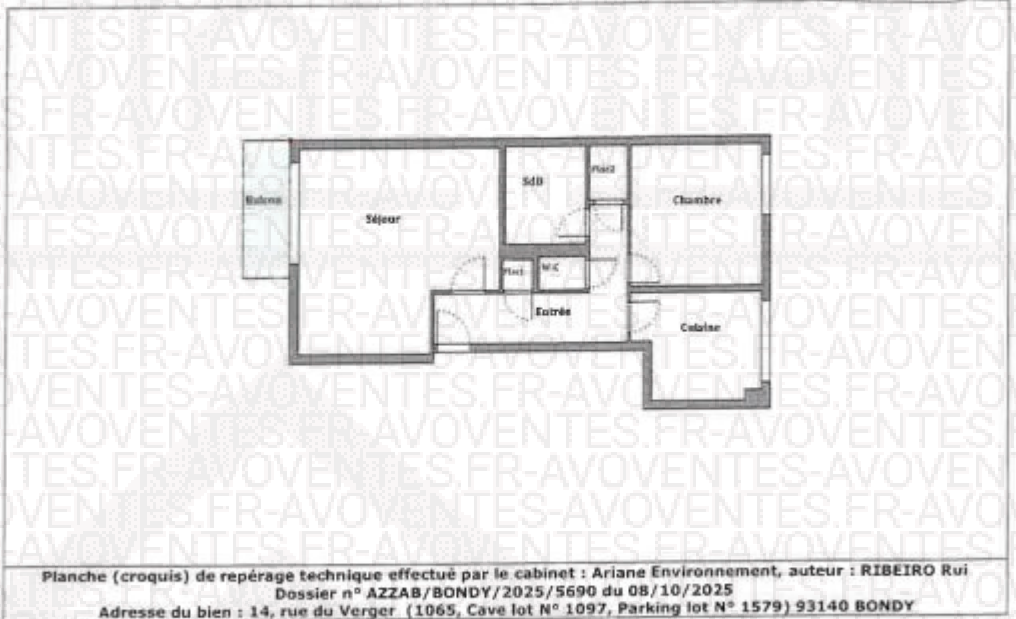
7.1 - Annexe - Schéma de repérage

Planche (croquis) de repérage technique effectué par le cabinet : Ariane Environnement, auteur : RIBEIRO Rui
 Dossier n° AZZAB/BONDY/2025/5690 du 08/10/2025
 Adresse du bien : 14, rue du Verger (1065, Cave lot N° 1097, Parking lot N° 1579) 93140 BONDY

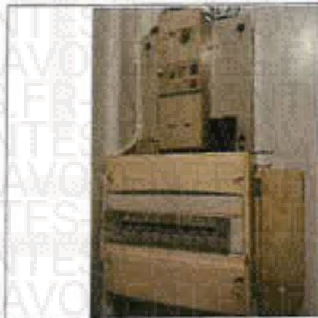
Photo du Tableau électrique
