# ANNEXE DOSSIER DIAGNOSTICS

## Certificat de Surface

## Dossier de Diagnostic Technique

# Rapport de l'État de l'Installation Intérieure d'Électricité

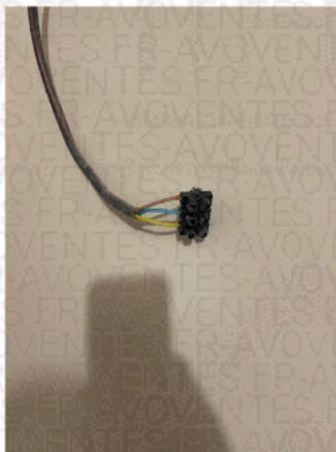
Les photos ne sont pas représentatives de l'ensemble des anomalies présentes

**B.7.3 d)** : L'installation électrique comporte au moins une connexion avec une partie active nue sous tension accessible.

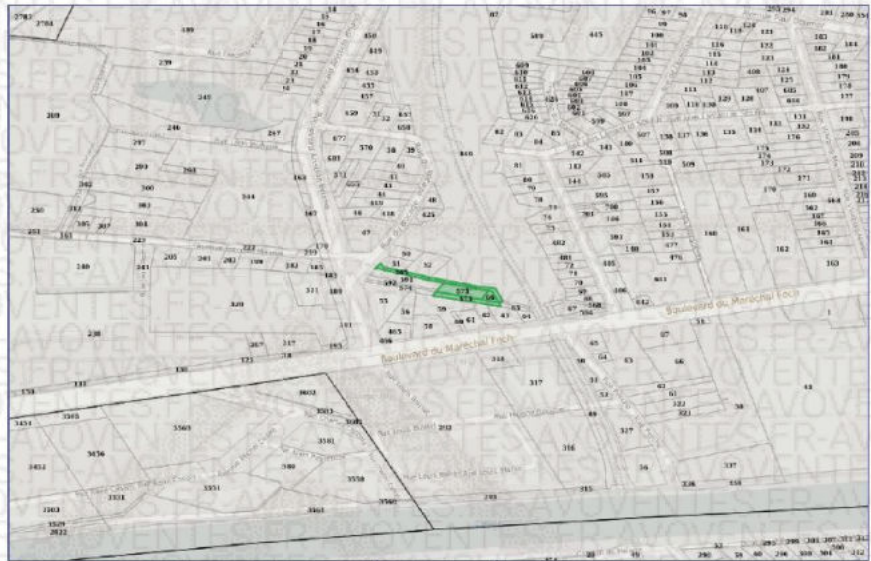
## SEISMES

1 - Très faible

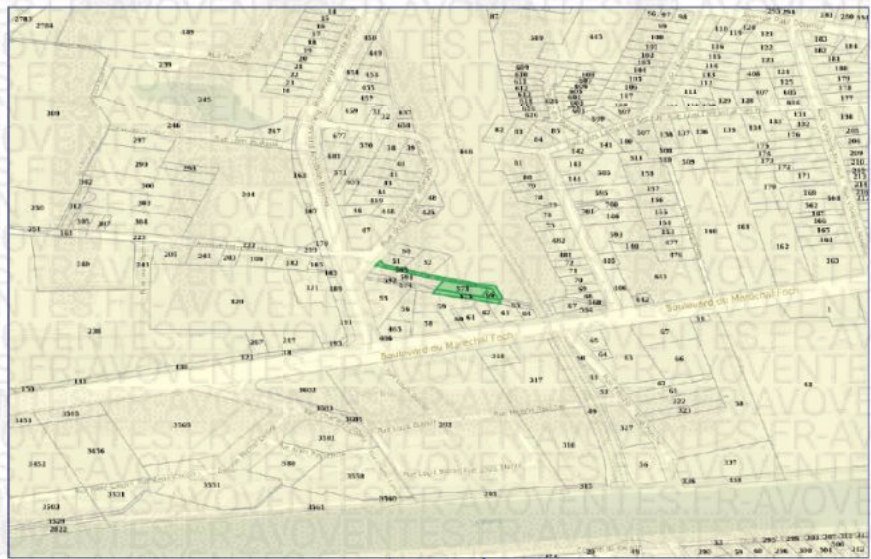
## POTENTIEL RADON

niveau 1
