Dossier Technique Immobilier

Numéro de dossier : **AVOVENTES.FR/LIVRY-GARGAN/2023/4558**
Date du repérage : **09/11/2023**

Adresse :**38 avenue du Colonel Fabien**

Commune :**93190 LIVRY-GARGAN**

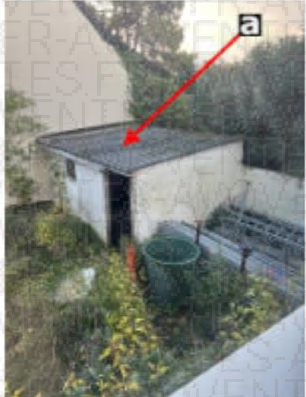
Localisation	Identifiant + Description	Conclusion (justification)	Etat de conservation** et préconisations*	Photo
Rez de jardin - Abris de jardin	<p>Identifiant: ZPSO-001 Description: Plaques en fibres-ciment (y compris plaques « sous tuiles ») Composant de la construction: 1 - Couvertures, Toitures, Terrasses et étanchéités - Plaques ondulées et planes Partie à sonder: Plaques en fibres-ciment (y compris plaques « sous tuiles ») Liste selon annexe 13-9 du CSP: B Localisation sur croquis: M001</p>	Présence d'amiante (sur jugement de l'opérateur)	<p>Matériau non dégradé</p> <p>Résultat EP**</p> <p>Préconisation : Il est recommandé de réaliser une évaluation périodique.</p>

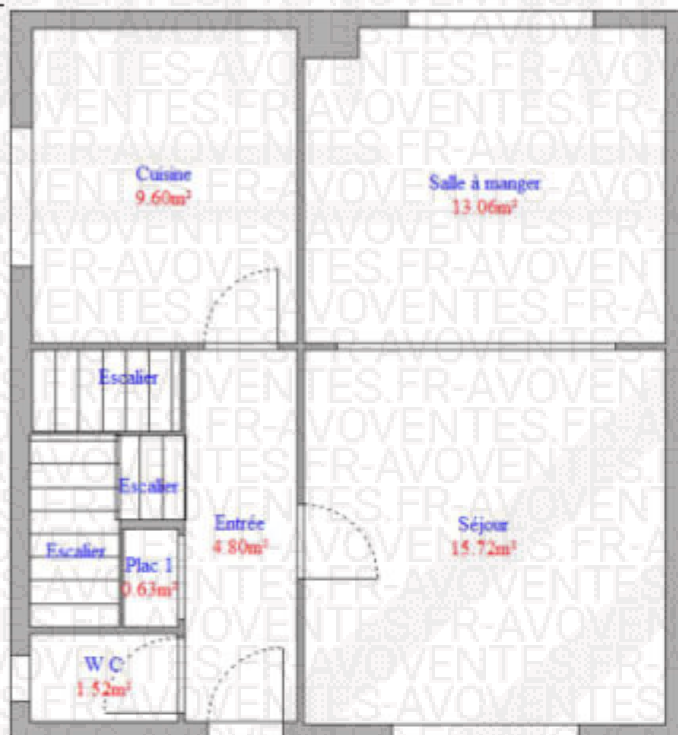
Rez-de-chaussée

Planche (croquis) de repérage technique effectué par le cabinet : Ariane Environnement, auteur :
Dossier n° /LIVRY-GARGAN/2023/4558 du 09/11/2023
Adresse du bien : 38 avenue du Colonel Fabien 93190 LIVRY-GARGAN

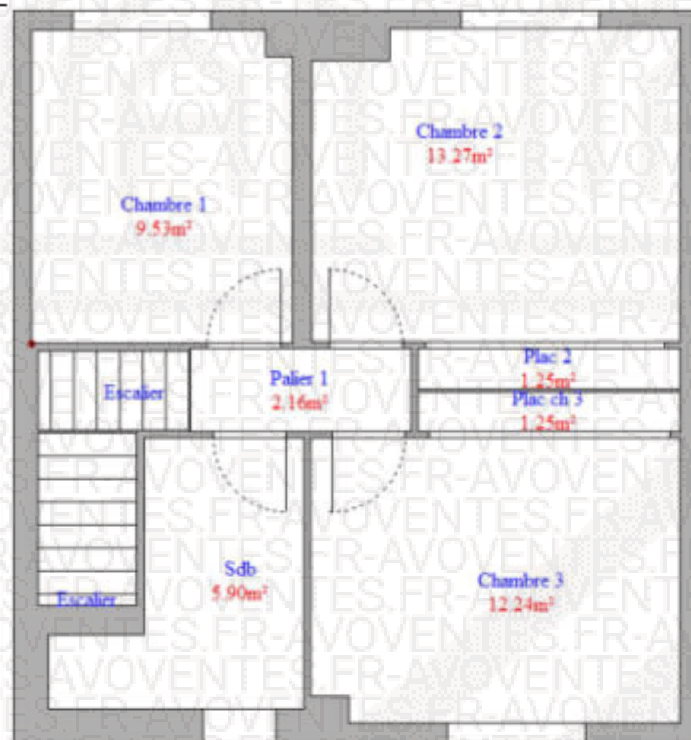
1er Etage

Planche (croquis) de repérage technique effectué par le cabinet : Ariane Environnement, auteur :
Dossier n° /LIVRY-GARGAN/2023/4558 du 09/11/2023
Adresse du bien : 38 avenue du Colonel Fabien 93190 LIVRY-GARGAN

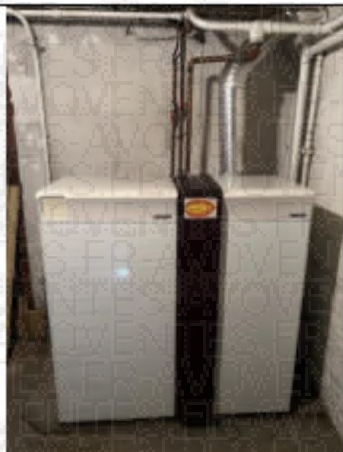
Photo n° PhGaz002
Localisation : Chauffage
Chaudière FRISQUET (Type : Raccordé)

C.24 - 29d7 Appareil raccordé - Etat du conduit de raccordement	A2	Le tubage du conduit de fumée est raccordé directement sur l'appareil . (Chaudière FRISQUET Prestige) Risque(s) constaté(s) : Risque d'intoxication à cause de l'absence totale ou partielle d'évacuation des produits de combustion
