## Dossier Technique Immobilier

Numéro de dossier : AVOVENTES\_AVOVENTES /LE BLANC-  
Date du repérage : MESNIL/2024/4833  
17/05/2024

# Résumé de l'expertise n° AVOVENTES-AVOVENTES /LE BLANC-MESNIL/2024/4833

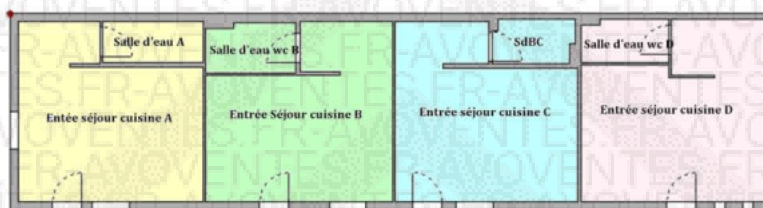
Rez-de-chaussée

**Planche (croquis) de repérage technique effectué par le cabinet : Ariane Environnement, auteur : AVOVENTES**  
Dossier n° AVOVENTES.AVOVENTES/LE BLANC-MESNIL/2024/4833 du 17/05/2024  
Adresse du bien : 30-32, avenue André Kervazo  
et 7bis, rue Gutenberg 93150 LE BLANC-MESNIL

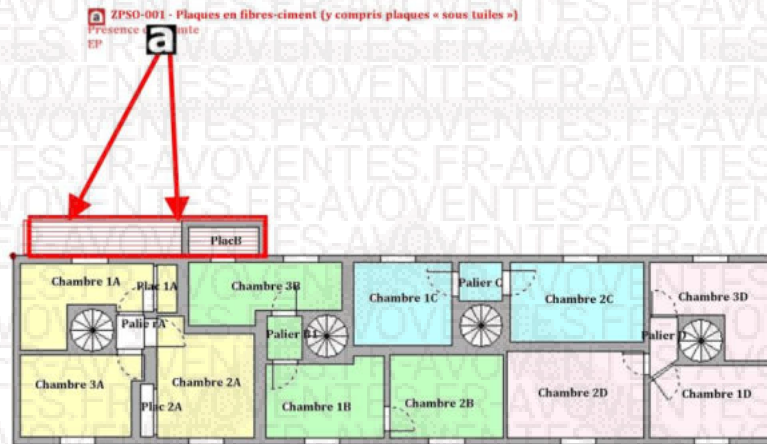
1er Etage

**Planche (croquis) de repérage technique effectué par le cabinet : Ariane Environnement, auteur :**  
**Dossier n° AVOVENTES.AVOVENTES/LE BLANC-MESNIL/2024/4833 du 17/05/2024**  
**Adresse du bien : 30-32, avenue André Kervazo**  
**et 7bis, rue Gutenberg 93150 LE BLANC-MESNIL**

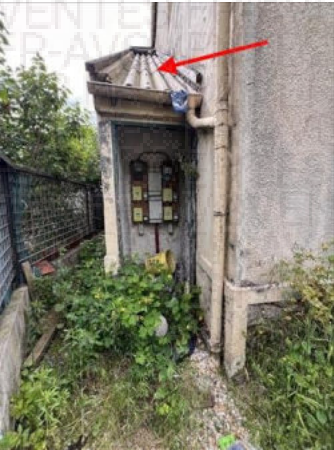
<p>Photo n° PhA001                  Localisation : Rez de chaussée - Entée séjour cuisine A; Parties extérieures                  Ouvrage : 1 - Couvertures, Toitures, Terrasses et étanchéités - Plaques ondulées et planes                  Partie d'ouvrage : Plaques en fibres-ciment (y compris plaques « sous tuiles »)                  Description : Plaques en fibres-ciment (y compris plaques « sous tuiles »)                  Localisation sur croquis : ZPSO-001</p>
-------------------------------------------------------------------------------------	--------------------------------------------------------------------------------------------------------------------------------------------------------------------------------------------------------------------------------------------------------------------------------------------------------------------------------------------------------------------------------------------------------------------------------------------------------------------------------------------------------

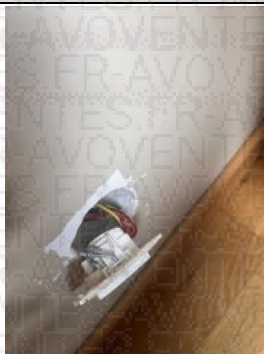
N° Article (1)	Libellé et localisation (*) des anomalies	N° Article (2)	Libellé des mesures compensatoires (3) correctement mises en œuvre	Photos
B7.3 a	L'Enveloppe d'au moins un matériel est manquante ou détériorée. <b>Remarques :</b> Présence de matériel électrique en place dont l'enveloppe présente des détériorations ; <b>Faire intervenir un électricien qualifié afin de remplacer les matériels présentant des détériorations</b>

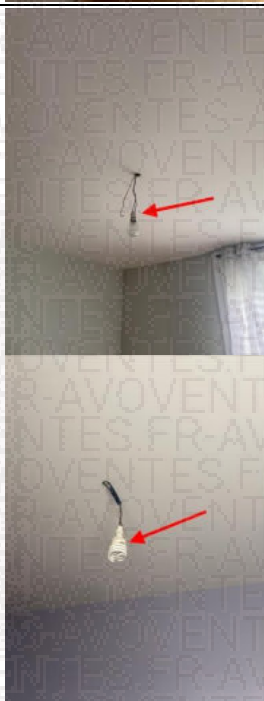
B8.3 b	L'installation comporte au moins un matériel électrique inadapté à l'usage. <b>Remarques :</b> Présence de matériel électrique inadapté à l'usage ; <b>Faire intervenir un électricien qualifié afin de remplacer les matériels inadaptés par du matériel autorisé</b>

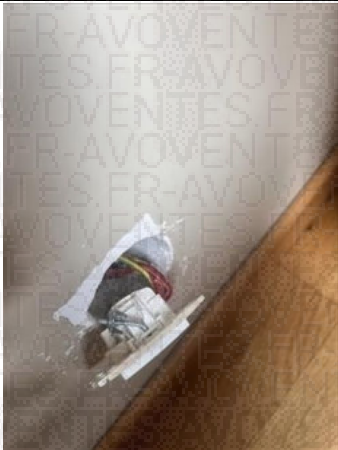
Photo PhEle001

Libellé de l'anomalie : B7.3 a L'Enveloppe d'au moins un matériel est manquante ou détériorée.

Remarques : Présence de matériel électrique en place dont l'enveloppe présente des détériorations ; Faire intervenir un électricien qualifié afin de remplacer les matériels présentant des détériorations

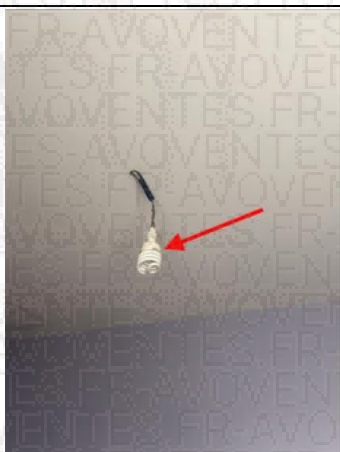
Photo PhEle002  
Libellé de l'anomalie : B8.3 b L'installation comporte au moins un matériel électrique inadapté à l'usage.  
Remarques : Présence de matériel électrique inadapté à l'usage ; Faire intervenir un électricien qualifié afin de remplacer les matériels inadaptés par du matériel autorisé

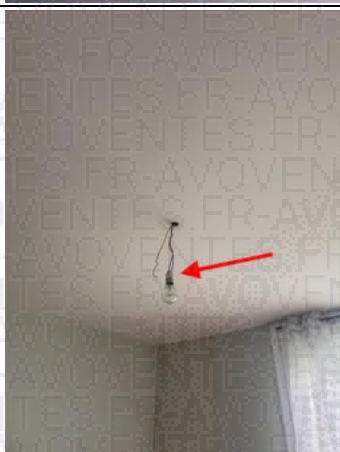
Photo PhEle002  
Libellé de l'anomalie : B8.3 b L'installation comporte au moins un matériel électrique inadapté à l'usage.  
Remarques : Présence de matériel électrique inadapté à l'usage ; Faire intervenir un électricien qualifié afin de remplacer les matériels inadaptés par du matériel autorisé
