## Dossier Technique Immobilier

Numéro de dossier : /ST DENIS/2025/5678  
Date du repérage : 29/09/2025

**Etage 3, appartement, Lot numéro  
302, Cave lot N° 218**

## Résumé de l'expertise n° ST DENIS/2025/5678

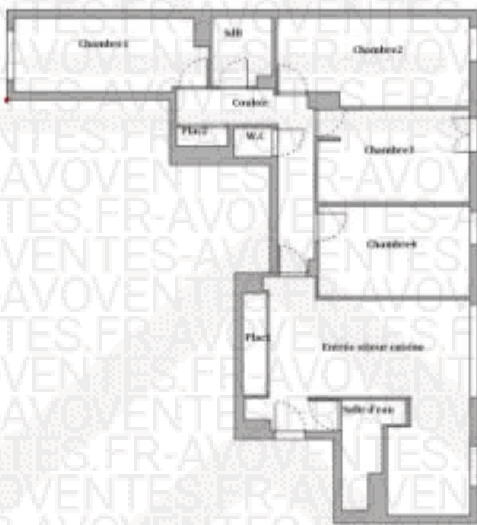
7.1 - Annexe - Schéma de repérage

Planche (croquis) de repérage technique effectué par le cabinet : Ariane Environnement, auteur :  
Dossier n° -lot302/ST DENIS/2025/5678 du 29/10/2025  
Adresse du bien : 5, allée des Myosotis (302, Cave lot N° 218) 93200 ST DENIS

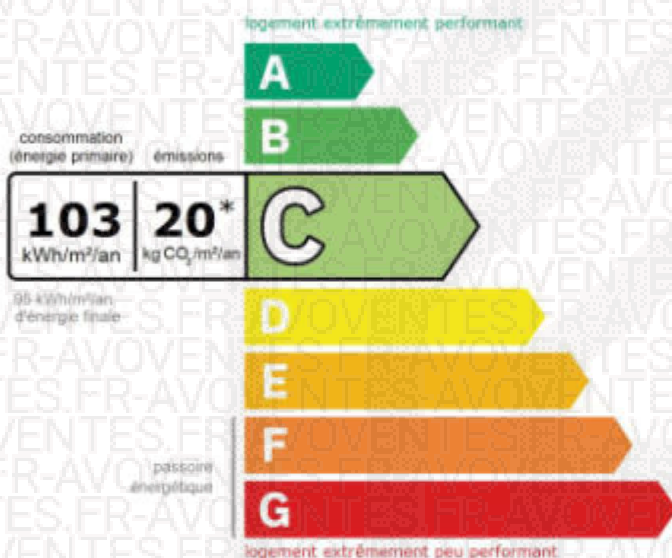
## Performance énergétique et climatique

Le niveau de consommation énergétique dépend de l'isolation du logement et de la performance des équipements. Pour l'améliorer, voir pages 4 à 6

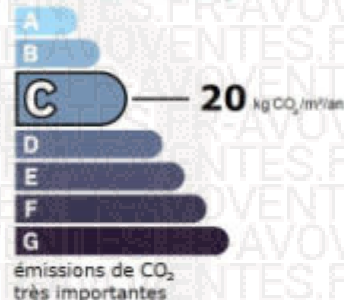
Ce logement émet 1 680 kg de CO<sub>2</sub> par an, soit l'équivalent de 8 706 km parcourus en voiture. Le niveau d'émissions dépend principalement des types d'énergies utilisées (bois, électricité, gaz, fioul, etc.)

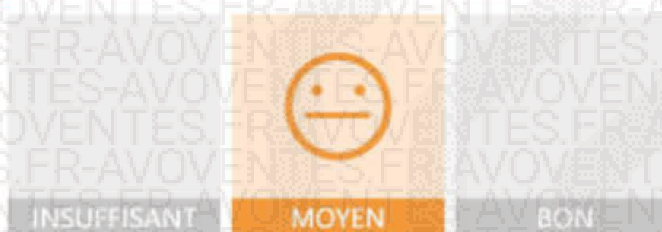
## Confort d'été (hors climatisation)\*

Les caractéristiques de votre logement améliorant le confort d'été :

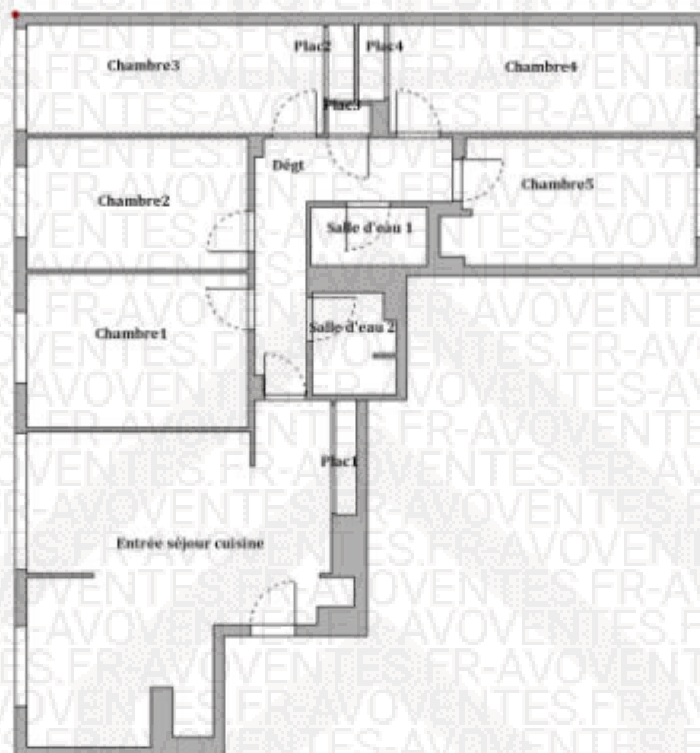
## 7.1 - Annexe - Schéma de repérage

**Planche (croquis) de repérage technique effectué par le cabinet : Ariane Environnement, auteur :**  
**Dossier n°** -lot83/ST DENIS/2025/5653 **du 29/09/2025**  
**Adresse du bien : 14, allée des Myosotis (83, Cave lot N° 60) 93200 ST DENIS**

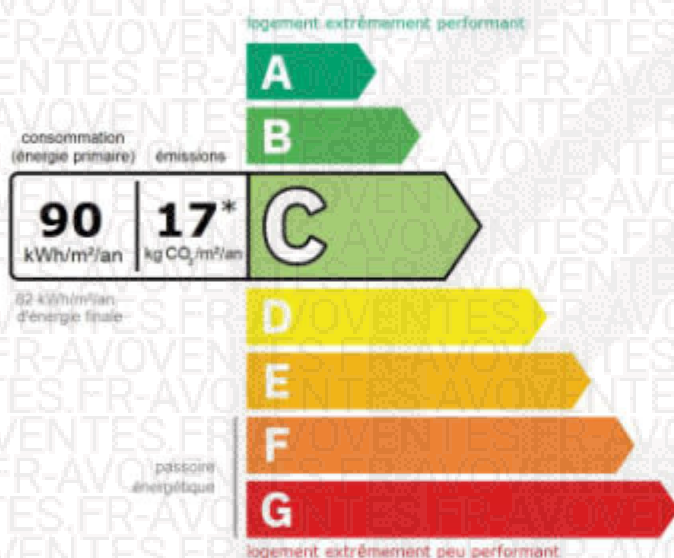
## Performance énergétique et climatique

Le niveau de consommation énergétique dépend de l'isolation du logement et de la performance des équipements. Pour l'améliorer, voir pages 4 à 6

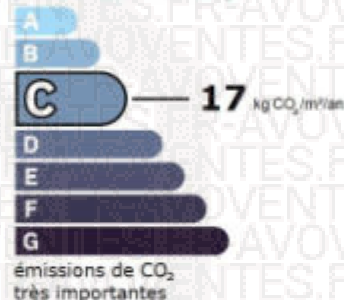
Ce logement émet 1 712 kg de CO<sub>2</sub> par an, soit l'équivalent de 8 868 km parcourus en voiture. Le niveau d'émissions dépend principalement des types d'énergies utilisées (bois, électricité, gaz, fioul, etc.)

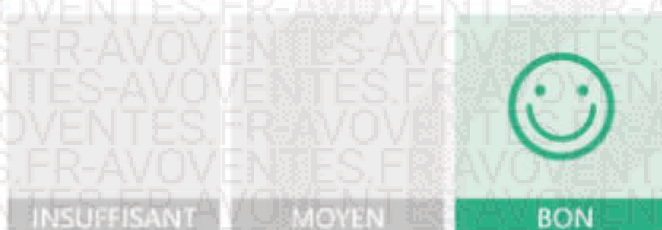
## Confort d'été (hors climatisation)\*

Les caractéristiques de votre logement améliorant le confort d'été :

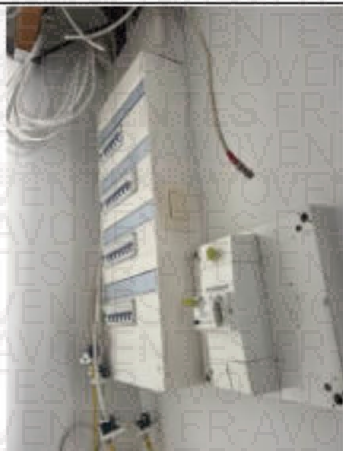
Photo du Compteur électrique
