## Dossier Technique Immobilier

Numéro de dossier : /VILLEMOMBLE/2025/5798  
Date du repérage : 09/12/2025

Adresse : ..... **34, boulevard d'Aulnay**

Commune : ..... **93250 VILLEMOMBLE**

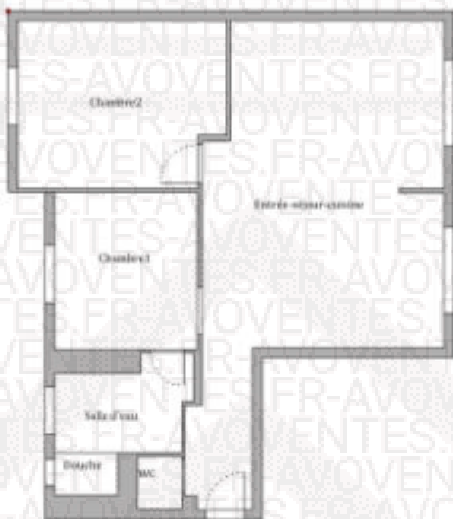
7.1 - Annexe - Schéma de repérage

Planche (croquis) de repérage technique effectué par le cabinet : Ariane Environnement, auteur :  
Dossier n° /VILLEMOMBLE/2025/5798 du 09/12/2025  
Adresse du bien : 34, boulevard d'Aulnay (7 avec une cave N° 6 au sous-sol) 93250 VILLEMOMBLE

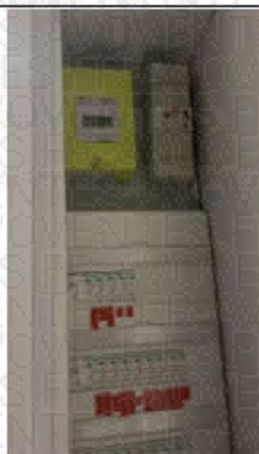
Photo du Compteur et tableau électrique
