Rapport de mission de repérage des matériaux et produits contenant de l'amiante pour l'établissement du constat établi à l'occasion de la vente d'un immeuble bâti (listes A et B de l'annexe 13-9 du Code de la Santé publique)

Numéro de dossier : 2179-24
Date du repérage : 08/08/2024

Adresse	Rue : 33-39 AVENUE DE LA SYNAGOGUE (10) Bât., escalier, niveau, appartement n°, lot n°: MAISON TYPE FF3 R+1, Lot numéro 10 Code postal, ville : 84000 AVIGNON Section cadastrale DO, Parcelle(s) n° 317
Périmètre de repérage : MAISON TYPE FF3 R+1
Type de logement : HABITATION TYPE FF3
Fonction principale du bâtiment : Habitation (maison individuelle)
Date de construction : AVANT 1980

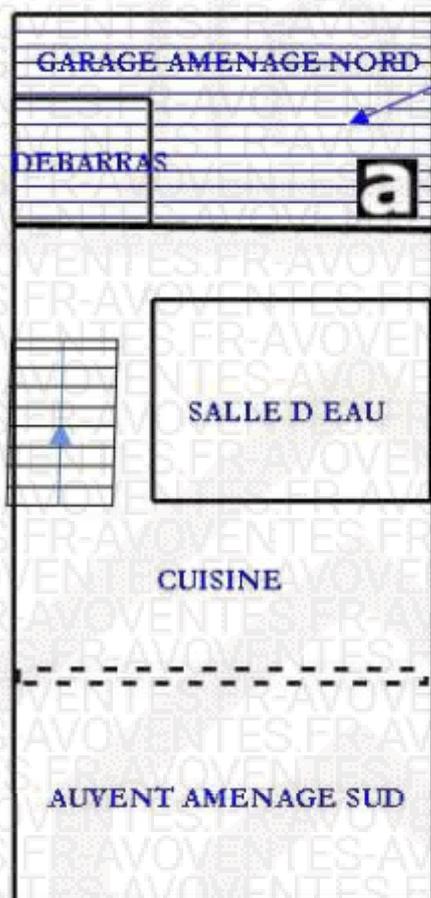
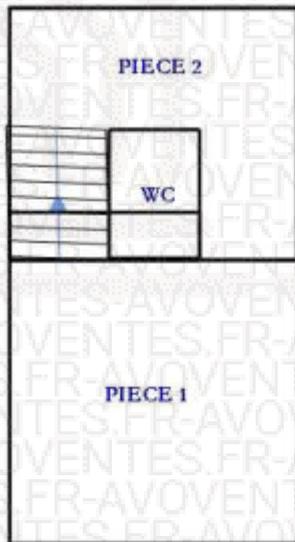
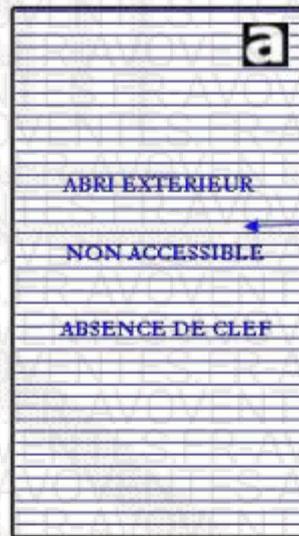
7.1 - Annexe - Schéma de repérage

M001 - Plaques (fibres-ciment)
Présence d'amiante
EP

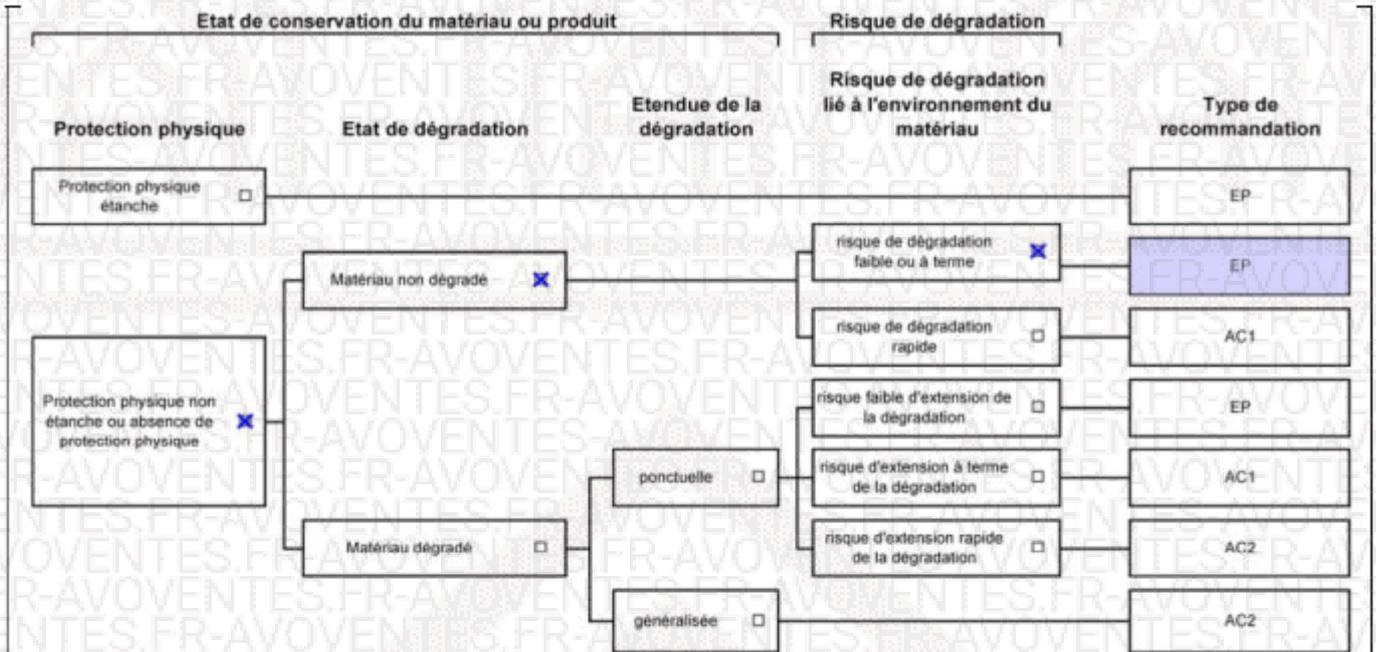
Bâtiment / local ou zone homogène : RDC - GARAGE AMENAGE NORD

Identifiant Matériau : M001

Matériau : Plaques (fibres-ciment)

Résultat EP : Il est recommandé de réaliser une évaluation périodique.

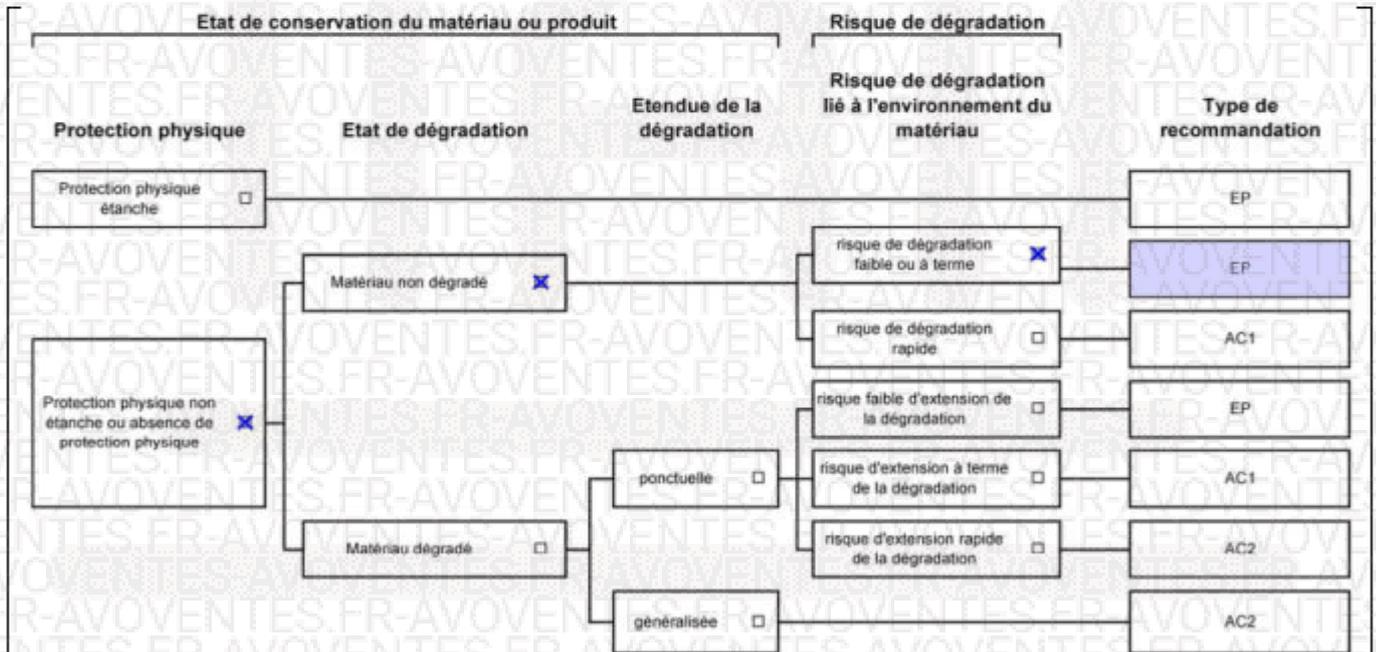
Bâtiment / local ou zone homogène : JARDIN - ABRI EXTERIEUR

Identifiant Matériau : M002

Matériau : Plaques (fibres-ciment)

Résultat EP : Il est recommandé de réaliser une évaluation périodique.
