# Dossier Technique Immobilier

Numéro de dossier : 94480/EPS/00263

## Résumé de l'expertise n° 94480/EPS/00263

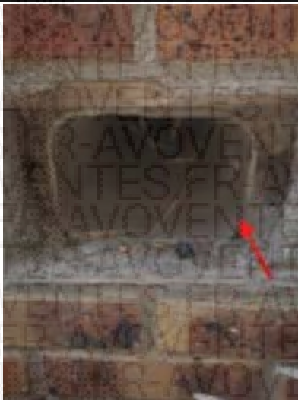
| Localisation | Identifiant + Description | Conclusion (justification) | Etat de conservation** et préconisations* | Photo |
|---|---|---|---|---|
| Extérieurs - Maison et jardin | Identifiant: M001<br>Description: Conduit en fibres-ciment<br>Composant de la construction: 2 - Parois verticales extérieures et Façades - Éléments associés aux façades<br>Partie à sonder: Conduit de ventilation<br>Liste selon annexe.13-9 du CSP: B<br>Sondage: Sonore, Visuel | Présence d'amiante (sur jugement de l'opérateur) | Matériau dégradé (étendue ponctuelle)<br><br><b>Résultat</b> EP**<br><br><b>Préconisation :</b> Il est recommandé de réaliser une évaluation périodique. | |

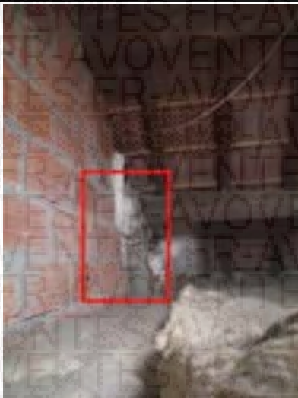
| Localisation | Identifiant + Description | Conclusion (justification) | Etat de conservation** et préconisations* | Photo |
|---|---|---|---|---|
| Combles - Combles perdus | Identifiant: M002<br>Description: Conduit en fibres-ciment<br>Composant de la construction: 6 - Conduits et accessoires intérieurs - Conduits de fluides (air, eau, vapeur, fumée, échappement, autres fluides)<br>Partie à sonder: Conduit en fibres-ciment<br>Liste selon annexe.13-9 du CSP: B<br>Sondage: Visuel | Présence d'amiante (sur jugement de l'opérateur) | Matériau non dégradé<br><br><b>Résultat</b> EP**<br><br><b>Préconisation :</b> Il est recommandé de réaliser une évaluation périodique. | |

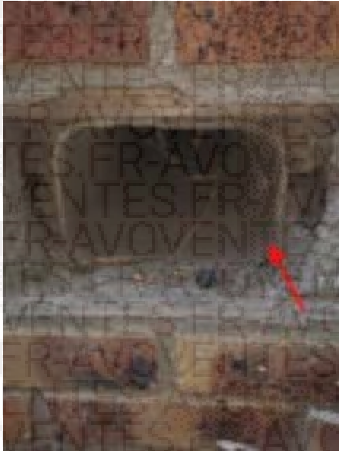
| | <p>Photo n° PhA001</p> <p>Localisation : Extérieurs - Maison et jardin</p> <p>Ouvrage : 2 - Parois verticales extérieures et Façades - Éléments associés aux façades</p> <p>Partie d'ouvrage : Conduit de ventilation</p> <p>Description : Conduit en fibres-ciment</p> |

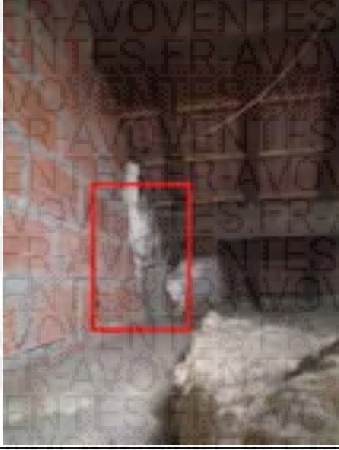
| | <p>Photo n° PhA002</p> <p>Localisation : Combles - Combles perdus</p> <p>Ouvrage : 6 - Conduits et accessoires intérieurs - Conduits de fluides (air, eau, vapeur, fumée, échappement, autres fluides)</p> <p>Partie d'ouvrage : Conduit en fibres-ciment</p> <p>Description : Conduit en fibres-ciment</p> |

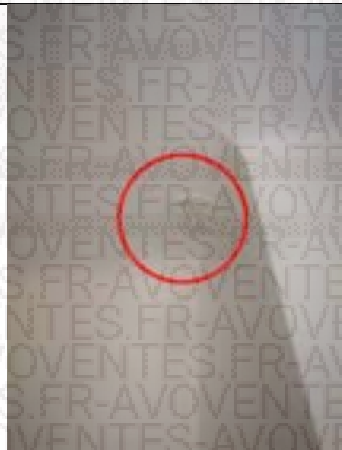
| Points de contrôle <sup>(3)</sup><br>(selon la norme) | Anomalies observées<br>(A1 <sup>(4)</sup> , A2 <sup>(5)</sup> ,<br>DGI <sup>(6)</sup> , 32c <sup>(7)</sup> ) | Libellé des anomalies et recommandations | Photos |
|---|---|---|---|
| C.15 - 20.3<br>Ventilation du local – Sortie d'air | A1 | <p>Le dispositif de la sortie d'air du local équipé ou prévu pour un appareil d'utilisation est obturé.<br/>(Table de cuisson VIVA 4 feux)</p> <p><b>Remarques :</b> (Rdc surélevé - Cuisine)<br/>Présence d'une sortie d'air obturée ; Déboucher la sortie d'air directe ou indirecte</p> | |

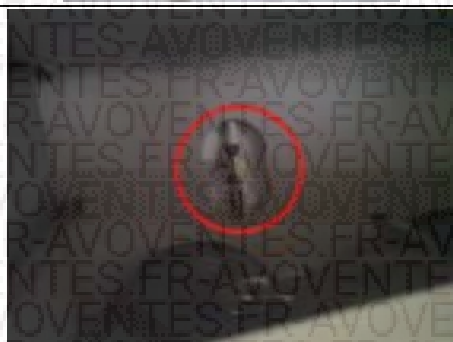
Photo n° PhGaz002

8a2 : au moins un organe de coupure d'appareil n'est pas accessible. (Rdc surélevé - Cuisine)

Le robinet de commande n'est pas accessible; Faire déplacer le robinet de commande par un installateur gaz qualifié afin de le rendre accessible

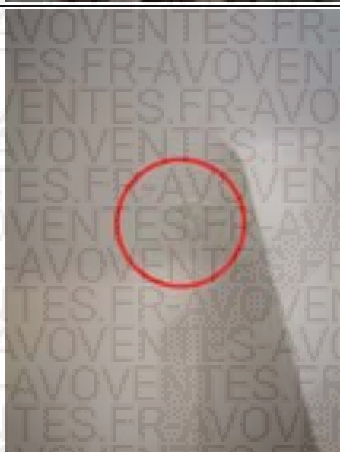
Photo n° PhGaz004  
20.3 : le dispositif de la sortie d'air du local équipé ou prévu pour un appareil d'utilisation est obturé. (Rdc surélevé - Cuisine)  
Présence d'une sortie d'air obturée; Déboucher la sortie d'air directe ou indirecte

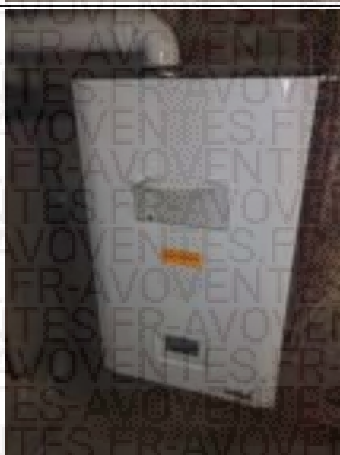
Photo n° PhGaz005  
Localisation : Sous-sol / Rez de jardin - Chaufferie - Buanderie  
Chaudière FRISQUET (Type : Etanche)

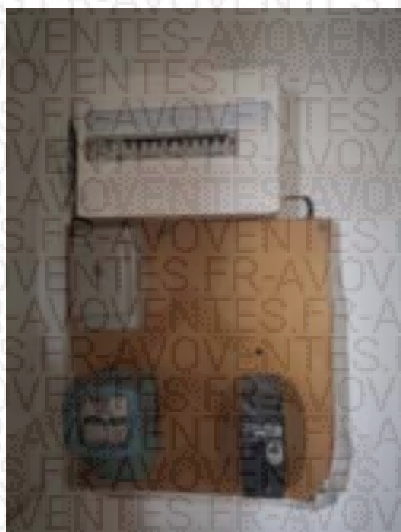
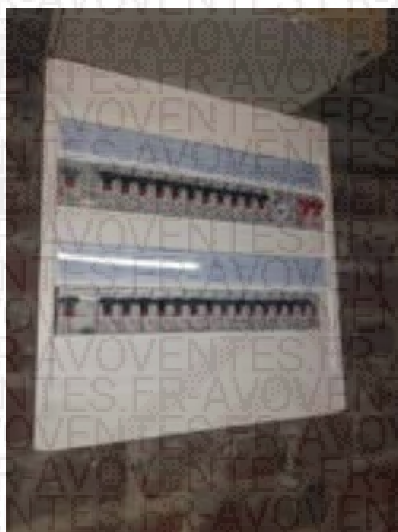
Tableau de répartition avec 2 différentiels à haute sensibilité 30mA de calibre 40A

**La présence de disjoncteur différentiel à haute sensibilité 30mA en tête d'installation lève certaines anomalies, et surtout assure la sécurité des personnes et des biens contre les surintensités et les surtensions.**

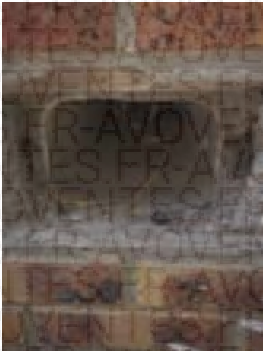
| Photo | Description | Conseil |
|---|---|---|
| | Présence d'amiante | Voir diagnostic Amiante dans le DDT |
