Dossier Technique Immobilier

Numéro de dossier : 94600/22/29065
 Date du repérage : 25/04/2022

Localisation du ou des bâtiments :
 Département : ... **Val-de-Marne**
 Adresse : **54 rue Adolphe Sannier**
 Commune : **94600 CHOISY LE ROI**
Section cadastrale P, Parcelle(s) n° 113,
 Désignation et situation du ou des lots de copropriété :
Ce bien ne fait pas partie d'une copropriété Lot numéro : NC,
 Périmètre de repérage :
Maison R+1 avec combles perdus, sous-sol total et terrasse.

Périmètre de repérage :**Maison R+1 avec combles perdus, sous-sol total et terrasse.**

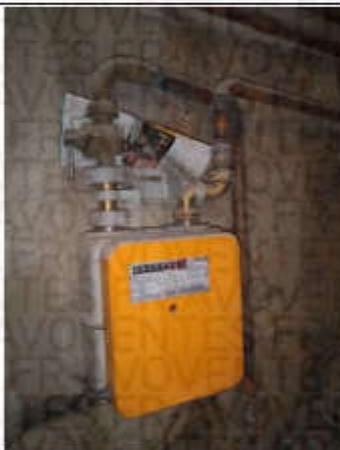
Photo n° Compteur Gaz
Localisation : Entresol en travaux - Chaufferie
N° 16 20 B1 461800 95

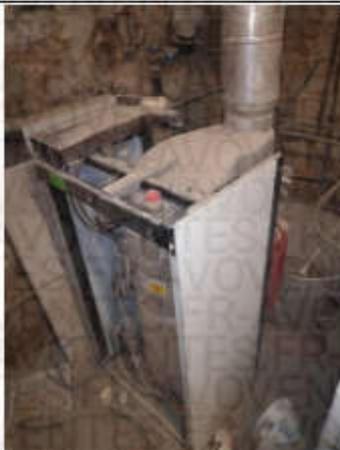
Photo n° PhGaz001
Localisation : Entresol en travaux - Chaufferie
Chaudière FRISQUET (Type : Raccordé)

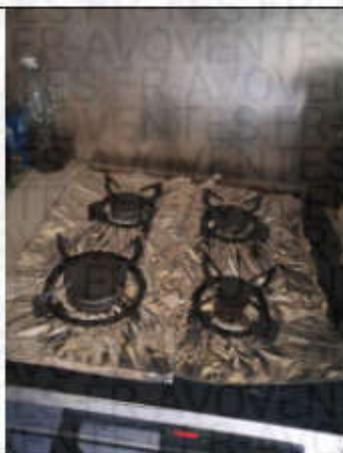
Photo n° PhGaz002
Localisation : Rdc - Cuisine
Table de cuisson FAR (Type : Non raccordé)

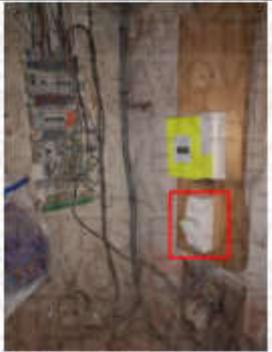
N° Article (1)	Libellé et localisation (*) des anomalies	N° Article (2)	Libellé des mesures compensatoires (3) correctement mises en œuvre	Photos
B1.3 b	<p>Le dispositif assurant la coupure d'urgence n'est pas situé à l'intérieur du logement ou dans un emplacement accessible directement depuis le logement.</p> <p>Remarques : L'AGCP (Appareil Général de Commande et de Protection) n'est pas placé à l'intérieur de la partie privative du logement : nécessité de passer par l'extérieur pour accéder au sous-sol. ;</p> <p>Faire intervenir un électricien qualifié afin d'installer un AGCP à l'intérieur de la partie privative du logement</p>

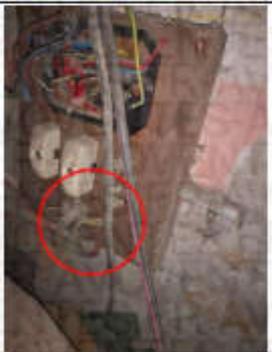
B3.3.3 a	<p>La connexion du conducteur de terre, de la liaison équipotentielle principale ou du conducteur principal de protection, sur la borne ou barrette principale de terre, n'assure pas un contact sûr et durable.</p> <p>Remarques : Absence de barrette principale de terre ; Faire intervenir un électricien qualifié afin d'installer une barrette principale de protection</p>

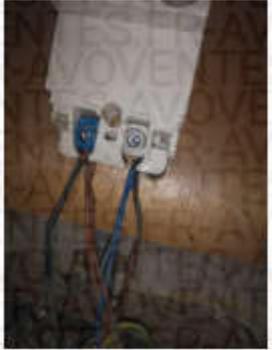
N° Article (1)	Libellé et localisation (*) des anomalies	N° Article (2)	Libellé des mesures compensatoires (3) correctement mises en œuvre	Photos
B3.3.6 a3	<p>Au moins un circuit (n'alimentant pas des socles de prises de courant) n'est pas relié à la terre.</p> <p>Remarques : Absence de conducteurs de protection : certains circuits d'éclairage... ; Faire intervenir un électricien qualifié afin d'installer des conducteurs de protection</p>	B3.3.6 1	<p>Alors que des socles de prise de courant ou des circuits de l'installation ne sont pas reliés à la terre (B.3.3.6 a1), a2 et a3), la mesure compensatoire suivante est correctement mise en œuvre :</p> <ul style="list-style-type: none"> - protection du (des) CIRCUIT (s) concerné (s) ou de l'ensemble de l'installation électrique par au moins un dispositif différentiel à haute sensibilité = 30 mA. 	
B4.3 f1	<p>La section des conducteurs de la canalisation alimentant le seul tableau n'est pas adaptée au courant de réglage du disjoncteur de branchement.</p> <p>Remarques : La section des conducteurs de la canalisation alimentant le tableau de répartition est inadaptée au courant de réglage du disjoncteur de branchement ; Faire intervenir un électricien qualifié afin de remplacer les conducteurs d'alimentation du tableau par des conducteurs de section adaptée</p>

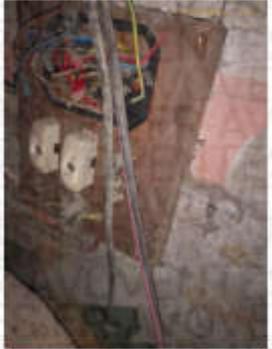
B7.3 a	<p>L'Enveloppe d'au moins un matériel est manquante ou détériorée.</p> <p>Remarques : Présence de matériel électrique en place dont l'enveloppe présente des détériorations ; Faire intervenir un électricien qualifié afin de remplacer les matériels présentant des détériorations</p>

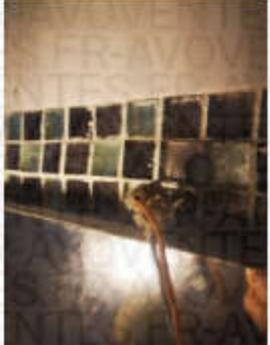
N° Article (1)	Libellé et localisation (*) des anomalies	N° Article (2)	Libellé des mesures compensatoires (3) correctement mises en œuvre	Photos
B7.3 d	<p>L'installation électrique comporte au moins une connexion avec une partie active nue sous tension accessible.</p> <p>Remarques : Présence de connexion de matériel électrique présentant des parties actives nues sous tension : dominos accessibles ; Faire intervenir un électricien qualifié afin de remplacer les matériels présentant des parties actives nues sous tension</p>

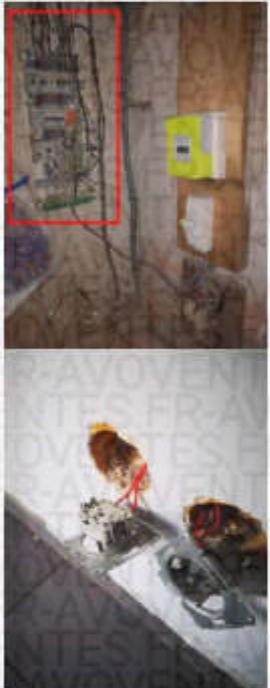
B7.3 e	<p>L'installation électrique comporte au moins un dispositif de protection avec une partie active nue sous tension accessible.</p> <p>Remarques : Présence de dispositif de protection de matériel électrique présentant des parties actives nues sous tension ; Faire intervenir un électricien qualifié afin de remplacer les matériels présentant des parties actives nues sous tension</p>

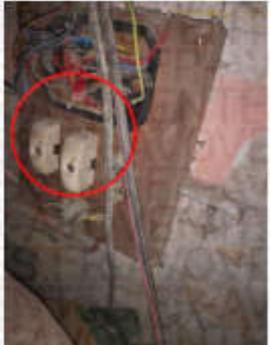
B8.3 a	<p>L'installation comporte au moins un matériel électrique vétuste.</p> <p>Remarques : Présence de matériel électrique vétuste (douilles, interrupteurs, socles de prise...) ; Faire intervenir un électricien qualifié afin de remplacer les matériels électriques vétustes</p>

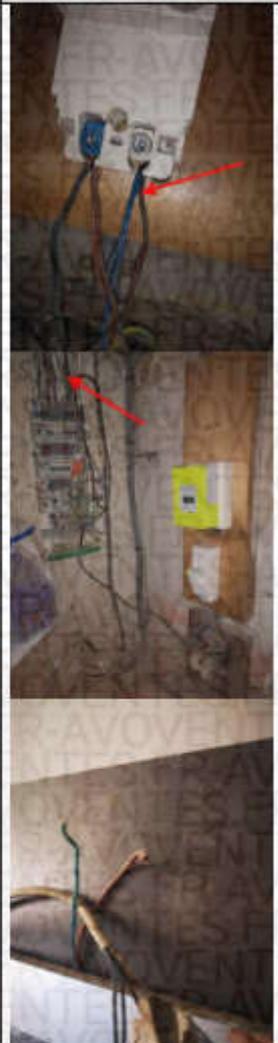
N° Article (1)	Libellé et localisation (*) des anomalies	N° Article (2)	Libellé des mesures compensatoires (3) correctement mises en œuvre	Photos
B8.3 e	<p>Au moins un conducteur isolé n'est pas placé sur toute sa longueur dans un conduit, une goulotte ou une plinthe ou une huisserie, en matière isolante ou métallique, jusqu'à sa pénétration dans le matériel électrique qu'il alimente.</p> <p>Remarques : Présence de conducteurs électriques non protégés mécaniquement ; Faire intervenir un électricien qualifié afin d'installer des protections mécanique sur les conducteurs non protégés</p>

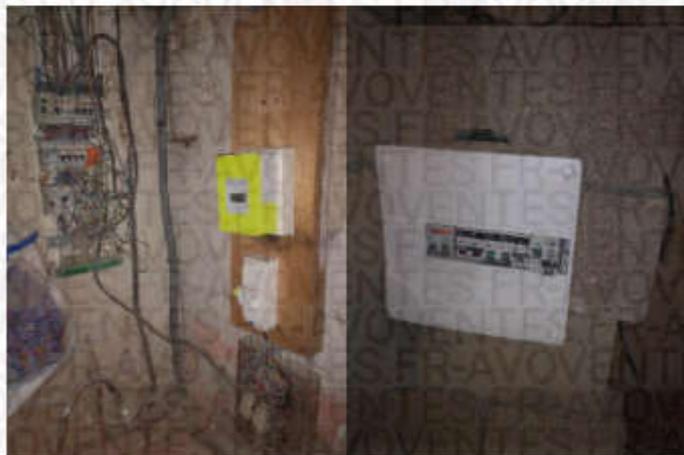
Tableau de répartition principal avec 3 différentiels à haute sensibilité 30mA, calibres 63A, 40A et 16A

Tableau de répartition secondaire avec différentiel haute sensibilité 30mA, calibre 63A
