Dossier Technique Immobilier

Numéro de dossier : 93390/EPS/00559
Date du repérage : 08/10/2024

Adresse : **2 allée Maurice Audin**

Commune : **93390 CLICHY SOUS BOIS**

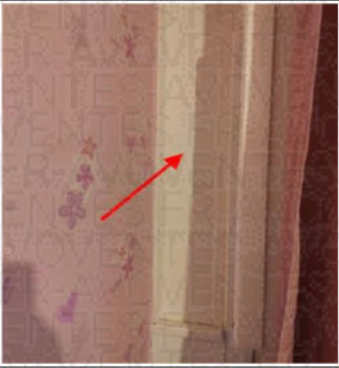
| | <p>Photo n° PhA001 Localisation : Chambre 2 Ouvrage : 3 - Parois verticales intérieures - Cloisons sèches (assemblées, préfabriquées) Partie d'ouvrage : Panneaux de cloisons lisses ou moulurées, préfabriquées ou non Description : Panneaux de cloisons type "glasal" ou fibres-ciment</p> |

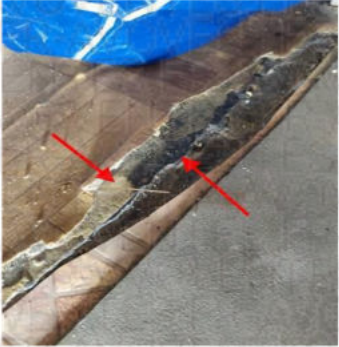
| | <p>Photo n° PhA002 Localisation : Entrée - Dégagement avec placards Ouvrage : 5 - Planchers et planchers techniques - Revêtements de sols Partie d'ouvrage : Dalle de sol Description : Dalle de sol + colle noire</p> |

Dossier n° 93390/EPS/00559
Date de l'évaluation : 08/10/2024
Bâtiment / local ou zone homogène : Entrée - Dégagement avec placards
Identifiant Matériau : M002
Matériau : Dalle de sol + colle noire
Résultat AC1 : Il est recommandé de réaliser une action corrective de premier niveau.

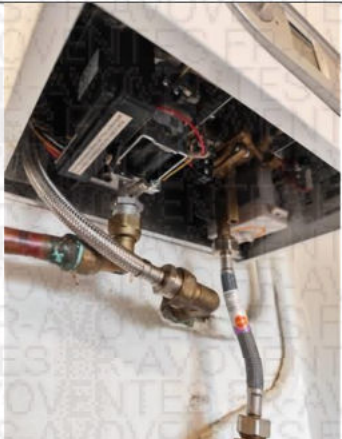
| Points de contrôle ⁽³⁾ (selon la norme) | Anomalies observées (A1 ⁽⁴⁾ , A2 ⁽⁵⁾ , DGI ⁽⁶⁾ , 32c ⁽⁷⁾) | Libellé des anomalies et recommandations | Photos |
|--|---|---|---|
| C.7 - 8a1 Organe de Coupure d'Appareil (OCA) | A1 | Au moins un organe de coupure d'appareil est absent. (Chauffe-eau COINTRA CPA S11) Remarques : (Cuisine) Absence de robinet de commande ; Faire intervenir un installateur gaz qualifié afin d'installer un robinet de commande | |

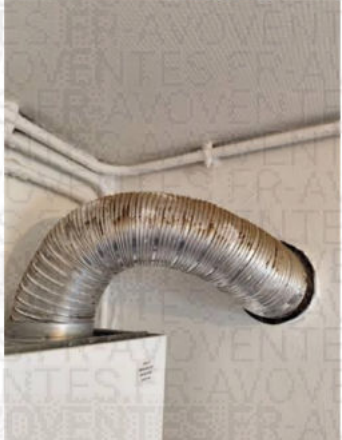
| Points de contrôle ⁽³⁾ (selon la norme) | Anomalies observées (A1 ⁽⁴⁾ , A2 ⁽⁵⁾ , DGI ⁽⁶⁾ , 32c ⁽⁷⁾) | Libellé des anomalies et recommandations | Photos |
|--|---|---|---|
| C.24 - 29d1 Appareil raccordé - Etat du conduit de raccordement | A2 | Le conduit de raccordement présente une contre pente. (Chauffe-eau COINTRA CPA S11) Remarques : (Cuisine) Présence d'un conduit de raccordement présentant une contre pente ; Faire intervenir un installateur gaz qualifié afin de modifier ou remplacer le conduit existant Risque(s) constaté(s) : Risque d'intoxication à cause de l'absence totale ou partielle d'évacuation des produits de combustion | |

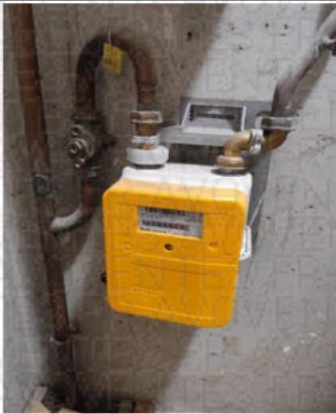
Photo n° 2hGaz001
Localisation : Alvéole technique Gaz sur le palier
N° 44 21 B1 232519 37

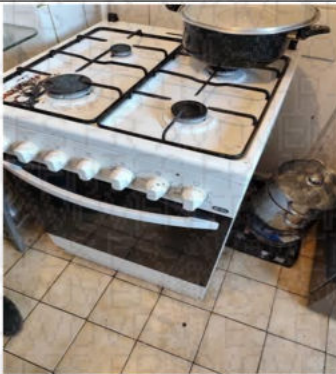
Photo n° 2hGaz002
Localisation : Cuisine
Cuisinière FAURE (Type : Non raccordé)

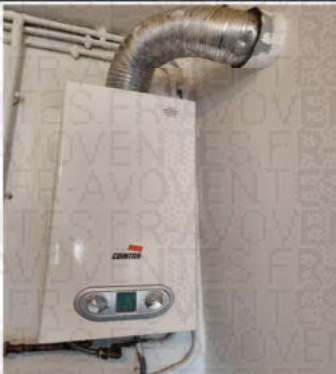
Photo n° 2hGaz003
Localisation : Cuisine
Chauffe-eau COINTRA (Type : Raccordé)

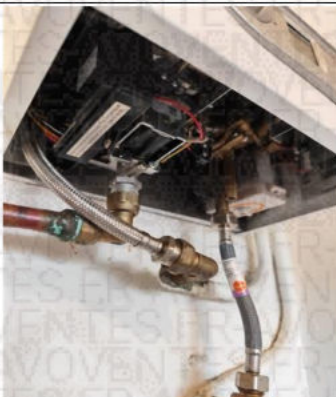
Photo n° 2hGaz004
8a1 : au moins un organe de coupure d'appareil est absent. (Cuisine)
Absence de robinet de commande; Faire intervenir un installateur gaz
qualifié afin d'installer un robinet de commande

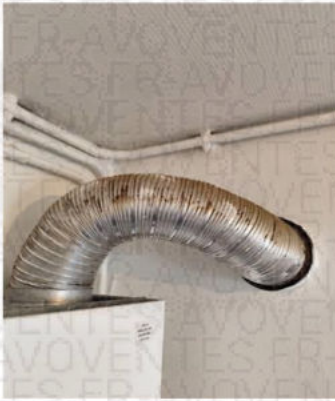
Photo n° 2hGaz005

29d1 : le conduit de raccordement présente une contre pente. (Cuisine)
Présence d'un conduit de raccordement présentant une contrepente; Faire intervenir un installateur gaz qualifié afin de modifier ou remplacer le conduit existant

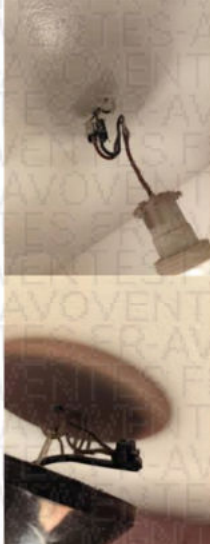
| Domaines | Anomalies | Photo |
|--|--|--|
| <p>5. Matériels électriques présentant des risques de contacts directs avec des éléments sous tension - Protection mécanique des conducteurs</p> | <p>L'installation électrique comporte au moins une connexion avec une partie active nue sous tension accessible. Remarques : Présence de connexion de matériel électrique présentant des parties actives nues sous tension : dominos accessibles ; Faire intervenir un électricien qualifié afin de remplacer les matériels présentant des parties actives nues sous tension</p> | |

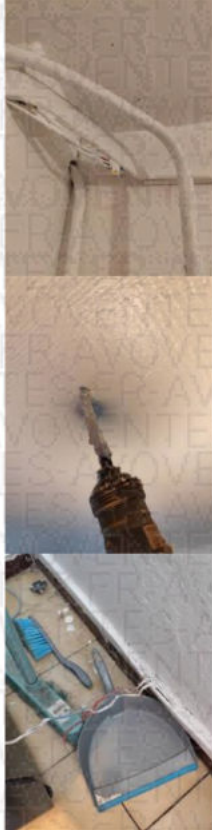
| Domaines | Anomalies | Photo |
|---|--|--|
| | <p>Au moins un conducteur isolé n'est pas placé sur toute sa longueur dans un conduit, une goulotte ou une plinthe ou une huisserie, en matière isolante ou métallique, jusqu'à sa pénétration dans le matériel électrique qu'il alimente.</p> <p>Remarques : Présence de conducteurs électriques non protégés mécaniquement : appliques murales ou plafonniers dans l'attente d'un luminaire, goulotte ou gaine pvc manquante. ; Faire intervenir un électricien qualifié afin d'installer des protections mécanique sur les conducteurs non protégés</p> | |

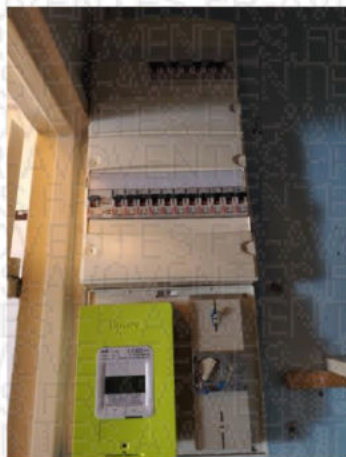
Tableau de répartition avec différentiel à haute sensibilité 30mA calibre 40A

La présence de disjoncteur différentiel à haute sensibilité 30mA en tête d'installation lève certaines anomalies, et surtout assure la sécurité des personnes et des biens contre les surintensités et les surtensions.

Cependant ce différentiel 30mA calibré 40A est inadapté en présence d'un circuit 32A : nécessité d'un différentiel 30mA calibré 63A ou de 2 calibrés 40A.
