## DOSSIER DE DIAGNOSTICS TECHNIQUES

Référence : **COMPAGNIE EUROPEENNE DE GARANTIES ET CAUTIONS 38643**  
**08.12.25**

Bien : **Maison individuelle**  
Adresse : **80 rue de la Mézy 94500 CHAMPIGNY-SUR-MARNE**  
Référence Cadastre : **000BR - 0005**

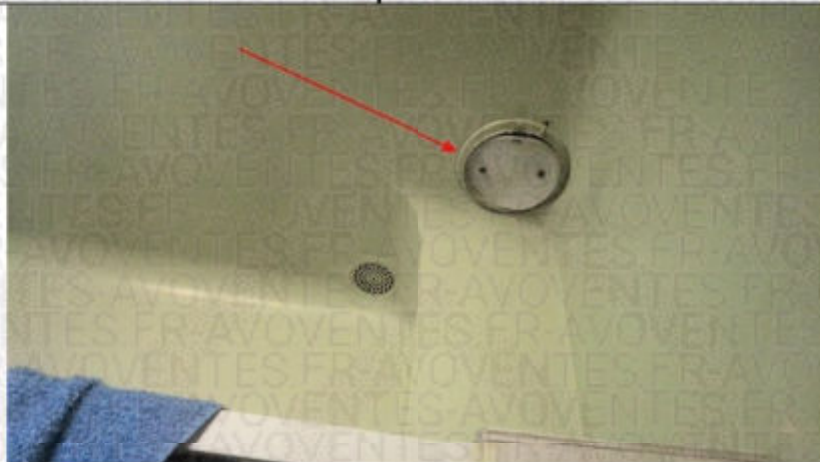
#### Emplacement

### ELEMENT : Conduit de fluide

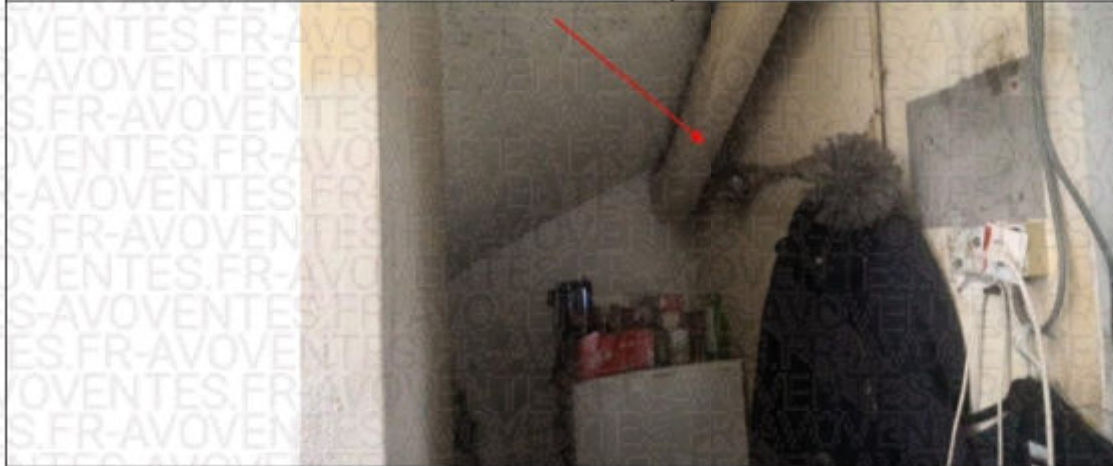
| Nom du client | Numéro de dossier | Pièce ou local |
|---|---|---|
| Emplacement | | |

## PRELEVEMENT : P001

| Nom du client | Numéro de dossier | Pièce ou local |
|---|---|---|
| Conduit n°1 - Toutes zones | | absence d'amiante |

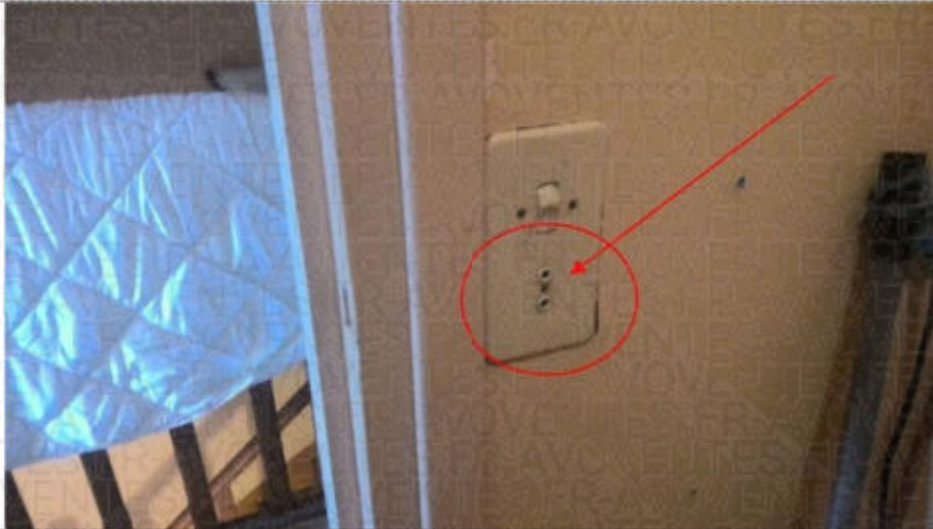
### Point de contrôle N° B.3.3.6 a1)

**Description :** Au moins un socle de prise de courant ne comporte pas de broche de terre.

**Localisation :** Maison

**Observation(s)** Equiper tous les circuits d'un conducteur de protection relié à la terre.

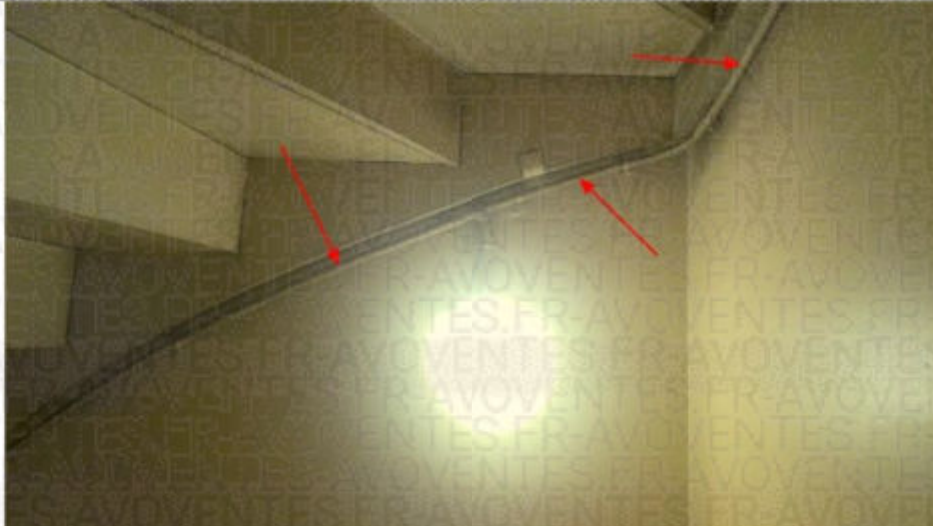
### Point de contrôle N° B.3.3.7 a)

**Description :** Au moins un CONDUIT métalliques en montage apparent ou encastré, comportant des CONDUCTEURS, n'est pas relié à la terre.

**Localisation :** Maison

**Observation(s)** Relier les éléments métalliques à la terre.

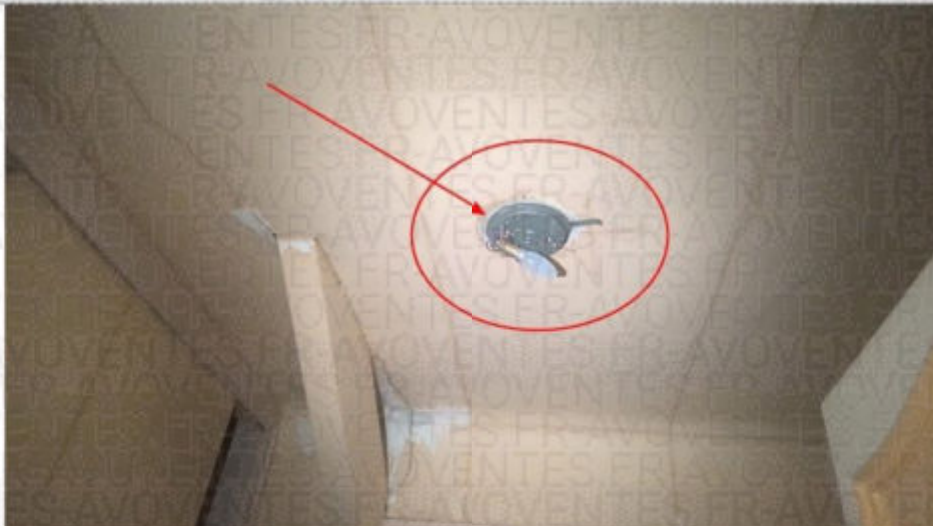
**Point de contrôle N° B.7.3 a)**

| <b>Description :</b> | L'ENVELOPPE d'au moins un matériel es: manquante ou détériorée. |
| <b>Localisation :</b> | Maison |

| <b>Observation(s)</b> | Les enveloppes des matériels électrique doivent être présentes, en place et en bon état. |

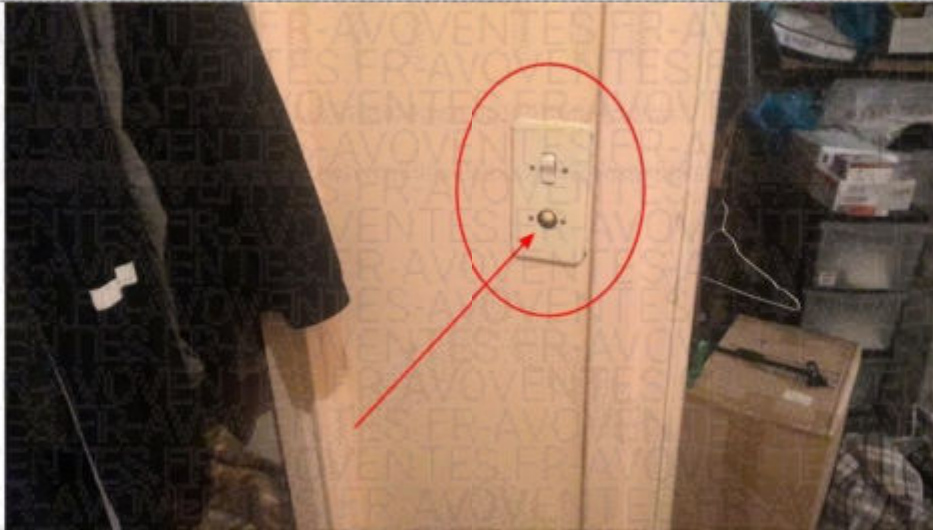
**Point de contrôle N° B.8.3 a)**

| <u>Description :</u> | L'installation comporte au moins un MATERIEL ELECTRIQUE vétuste. |
| <u>Localisation :</u> | Maison |

| <u>Observation(s)</u> | Matériels vétustes. |

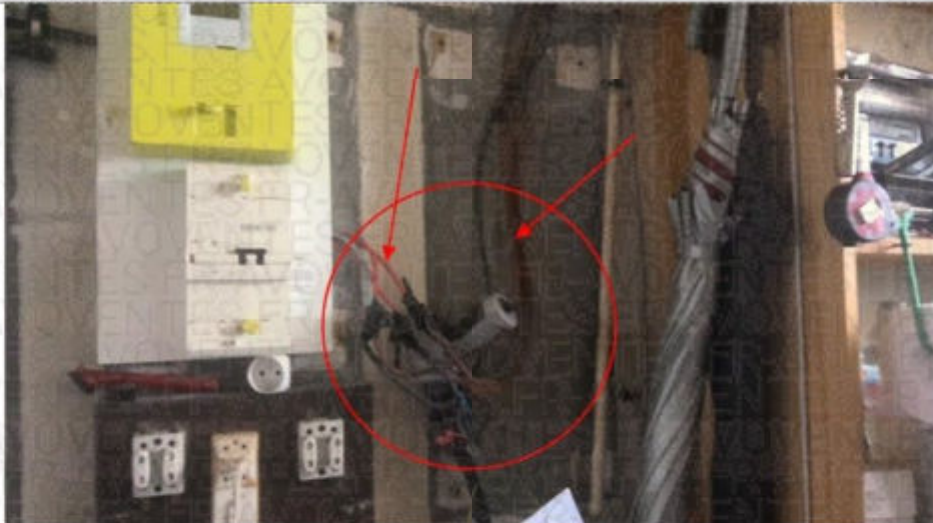
**Point de contrôle N° B.8.3 e)**

| <u>Description :</u> | Au moins un CONDUCTEUR isolé n'est pas placé sur toute sa longueur dans un conduit, une goulotte, une plinthe ou une huisserie, en matière isolante ou métallique, jusqu'à sa pénétration dans le MATERIEL ELECTRIQUE qu'il alimente. |

| <u>Observation(s)</u> | Les conducteurs isolés doivent être placés dans des conduits, goulottes ou plinthes en matière isolante et ce, jusqu'à leur pénétration dans l'appareillage, boîtes de connexion, tableaux électriques et matériels d'utilisation. |
