## DOSSIER DE DIAGNOSTICS TECHNIQUES

**Référence : COMPAGNIE EUROPEENNE DE GARANTIES ET CAUTIONS 38662**

**Appartement / Cave**

**1 avenue du Général Leclerc**

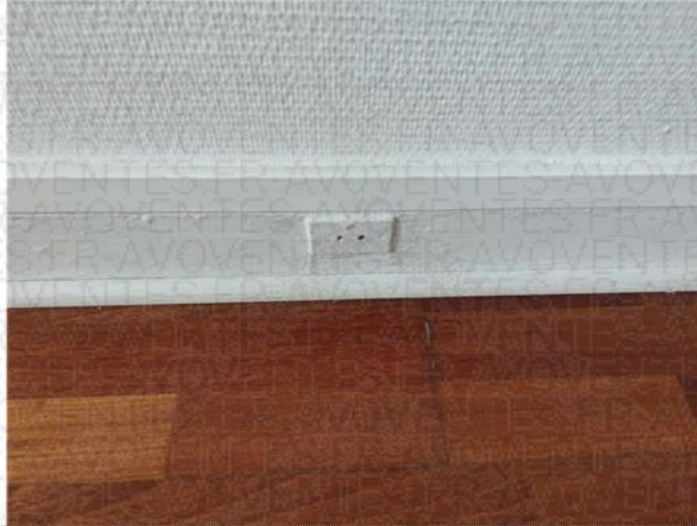
### Point de contrôle N° B.3.3.6 a1)

**Description :** Au moins un socle de prise de courant ne comporte pas de broche de terre.

**Observation(s) :** (Anomalie compensée)

**Localisation :** Chambre

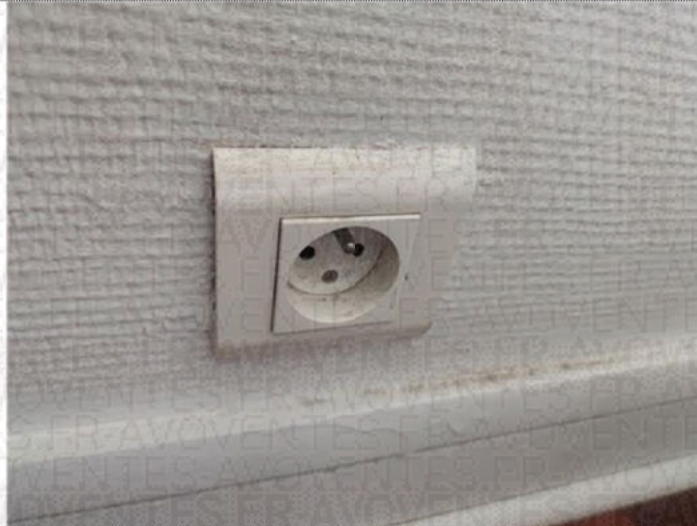
### Point de contrôle N° B.3.3.6 a2)

**Description :** Au moins un socle de prise de courant comporte une broche de terre non reliée à la terre.

**Observation(s) :** (Anomalie compensée)

**Localisation :** Chambre

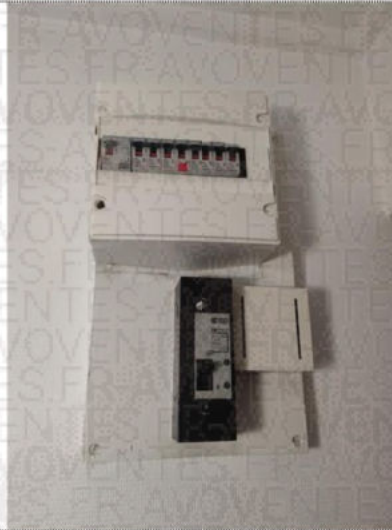
**Point de contrôle N° B.3.3.6 a3)**

| <u>Description :</u> | Au moins un CIRCUIT (n'alimentant pas des socles de prises de courant) n'est pas relié à la terre. |
| <u>Observation(s)</u> | (Anomalie compensée) |
| <u>Localisation :</u> | Chambre |

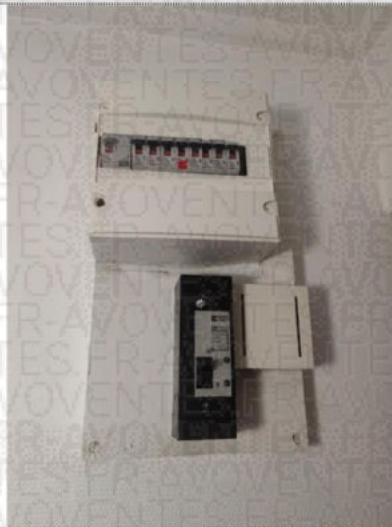
**Point de contrôle N° B.4.3 e)**

| <u>Description :</u> | Le courant assigné (calibre) de la protection contre les surcharges et courts-circuits d'au moins un CIRCUIT n'est pas adapté à la section des CONDUCTEURS correspondants. |
| <u>Observation(s)</u> | Courant assigné de la protection contre les surcharges et courts-circuits d'au moins un circuit n'est pas adapté à la section des conducteurs correspondants. |
| <u>Localisation :</u> | Entrée |

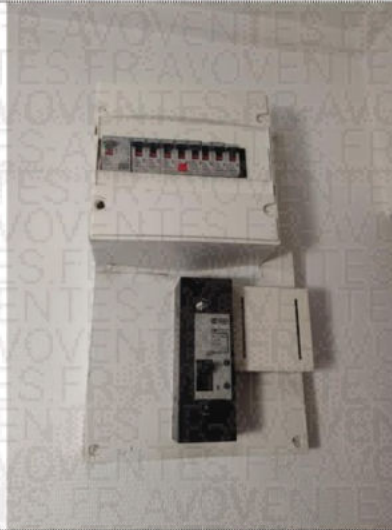
**Point de contrôle N° B.4.3 j1)**

| <b>Description :</b> | Le courant assigné de l'INTERRUPTEUR différentiel placé en aval du DISJONCTEUR de branchement n'est pas adapté. |
| <b>Localisation :</b> | Entrée |

| <b>Observation(s)</b> | Le courant assigné de l'interrupteur différentiel placé en aval du DISJONCTEUR de branchement n'est pas adapté, interrupteur différentiel à remplacer. |
