## Dossier Technique Immobilier

Numéro de dossier : FR110724D  
Date du repérage : 11/07/2024

# Diagnostic de performance énergétique

## Dossier technique amiante

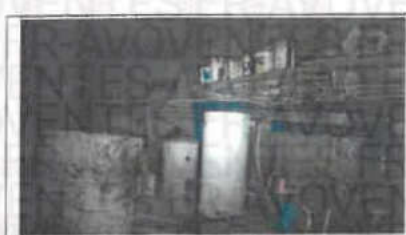
<p>Photo n° PhA001 Localisation : Machinerie piscine Ouvrage : Conduits de fluides (air, eau, autres fluides) Partie d'ouvrage : Conduits Description : Conduits</p>

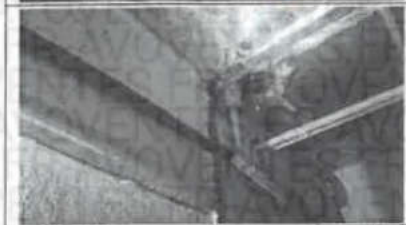
Localisation	Identifiant + Description	Conclusion (justification)	Etat de conservation** et préconisations*	Photo
Rez de jardin - Cave	<u>Identifiant:</u> M003 <u>Description:</u> Conduits <u>Liste selon annexe.13-9 du CSP:</u> B	Présence d'amiante (Sur jugement de l'opérateur)	Matériau non dégradé  <b>Résultat EP**</b>  <b>Préconisation :</b> Il est recommandé de réaliser une évaluation périodique.

<p>Photo n° PhA003 Localisation : Rez de jardin - Cave Ouvrage : Conduits de fluides (air, eau, autres fluides) Partie d'ouvrage : Conduits Description : Conduits Localisation sur croquis : M003</p>

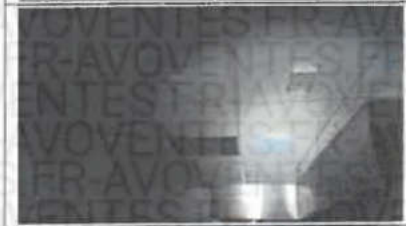
<p>Photo n° PhA004 Localisation : Rez de jardin - Dégagement; Rez de jardin - Réserve 1; Rez de jardin - Cuisine; Rez de jardin - Réserve 2; Rez de jardin - Dégagement 2; Rez de jardin - Douche; Rez de chaussée - Coin Cuisine Ouvrage : Flocages, Calorifugeages, Faux plafonds Partie d'ouvrage : Faux plafonds Description : Faux plafonds</p>

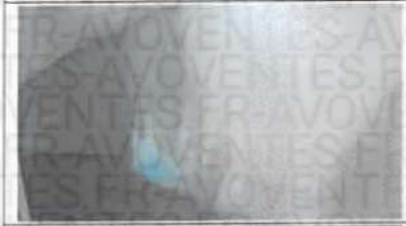
<p>Photo n° PhA005 Localisation : Rez de chaussée - Cage d'escaliers Ouvrage : Murs, Cloisons "en dur" et Poteaux (périphériques et intérieurs) Partie d'ouvrage : Enduits projetés Description : Enduits projetés</p>
