## Dossier Technique Immobilier

Numéro de dossier : /ST DENIS/2026/5995

Adresse : .....**7, impasse des Boucheries**

**Bat. A; Etage 2; Porte Gauche, appartement, Lot numéro 20**

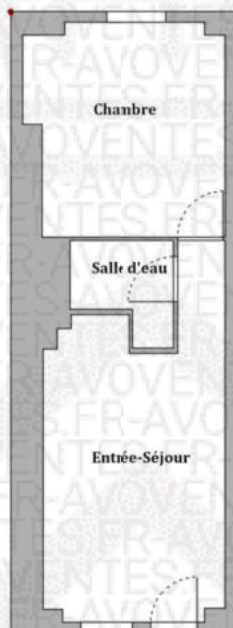
## 7.1 - Annexe - Schéma de repérage

Planche (croquis) de repérage technique effectué par le cabinet : Ariane Environnement, auteur : AVOVENTES

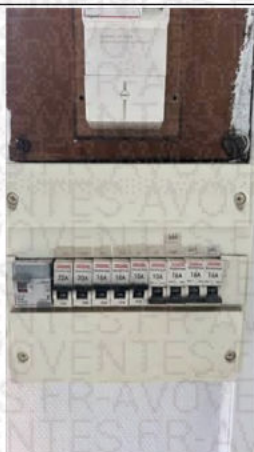
Photo du Tableau électrique
