## DOSSIER DE DIAGNOSTIC TECHNIQUE

31 rue du Docteur Heulin – 75017 PARIS

Désignation du lot principal : Appartement studio – 2<sup>ème</sup> étage du bâtiment B – Porte gauche – Lot n° 49  
 Désignation du/des lot(s) secondaire(s) : Cave en sous-sol du bâtiment B – Lot n° 30

Le : 10 avril 2026

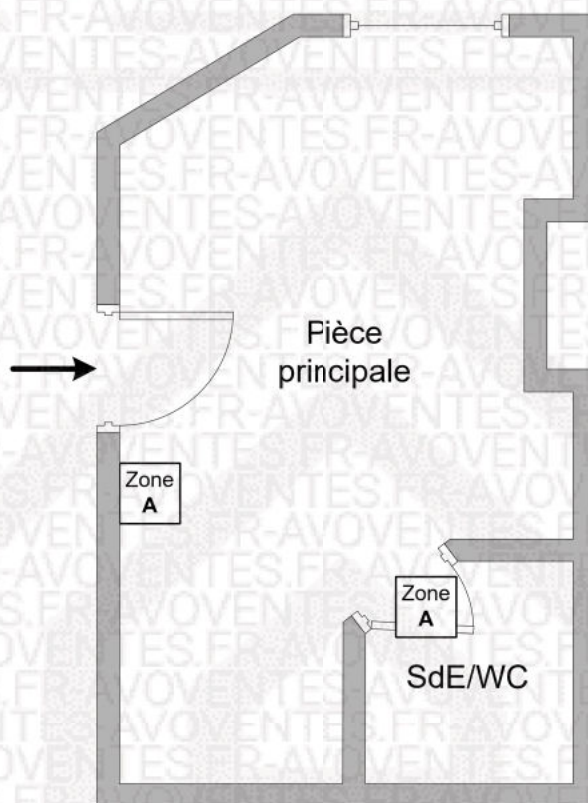
**ANNEXE(S)****Croquis des locaux et, le cas échéant, localisation des matériaux/produits amiantés :**

*Croquis de repérage non utilisable dans le cas de travaux ou de démolition.*

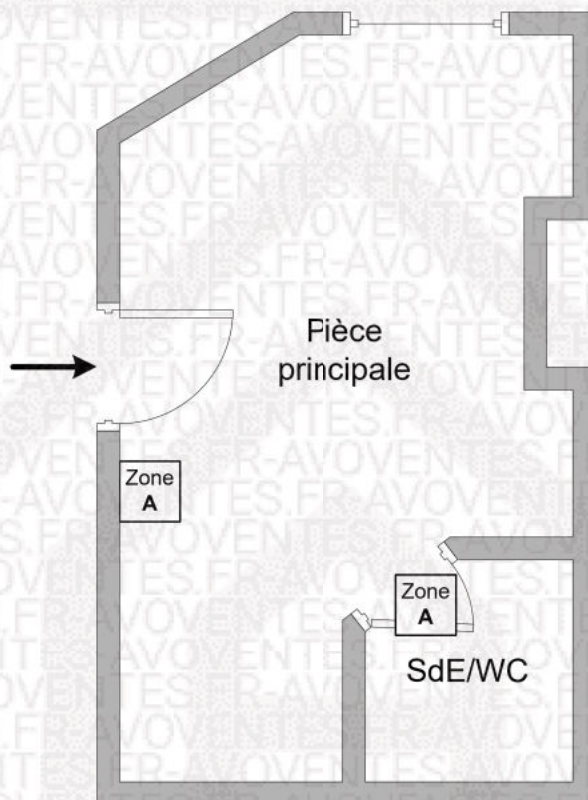
**§ - 7.1 - Croquis des locaux : Méthode de dénomination des zones d'un local (zones A-B-C-D...).**

*Croquis de repérage non utilisable dans le cas de travaux ou de démolition.*

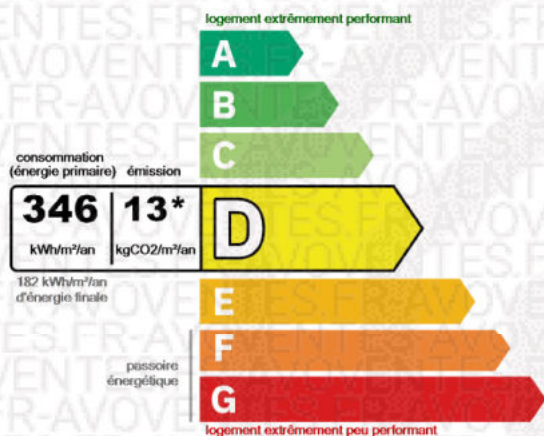
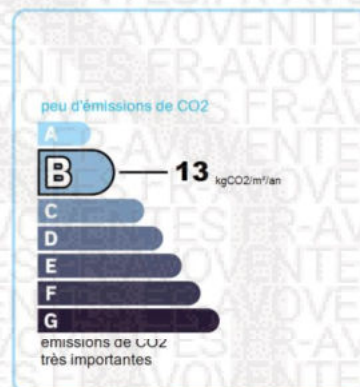
### Performance énergétique et climatique

Le niveau de consommation énergétique dépend de l'isolation du logement et de la performance des équipements. Pour l'améliorer, voir pages 5 à 6

Ce logement émet 178 kg de CO<sub>2</sub> par an, soit l'équivalent de 921 km parcourus en voiture. Le niveau d'émissions dépend principalement des types d'énergies utilisées (bois, électricité, gaz, fioul, etc.)

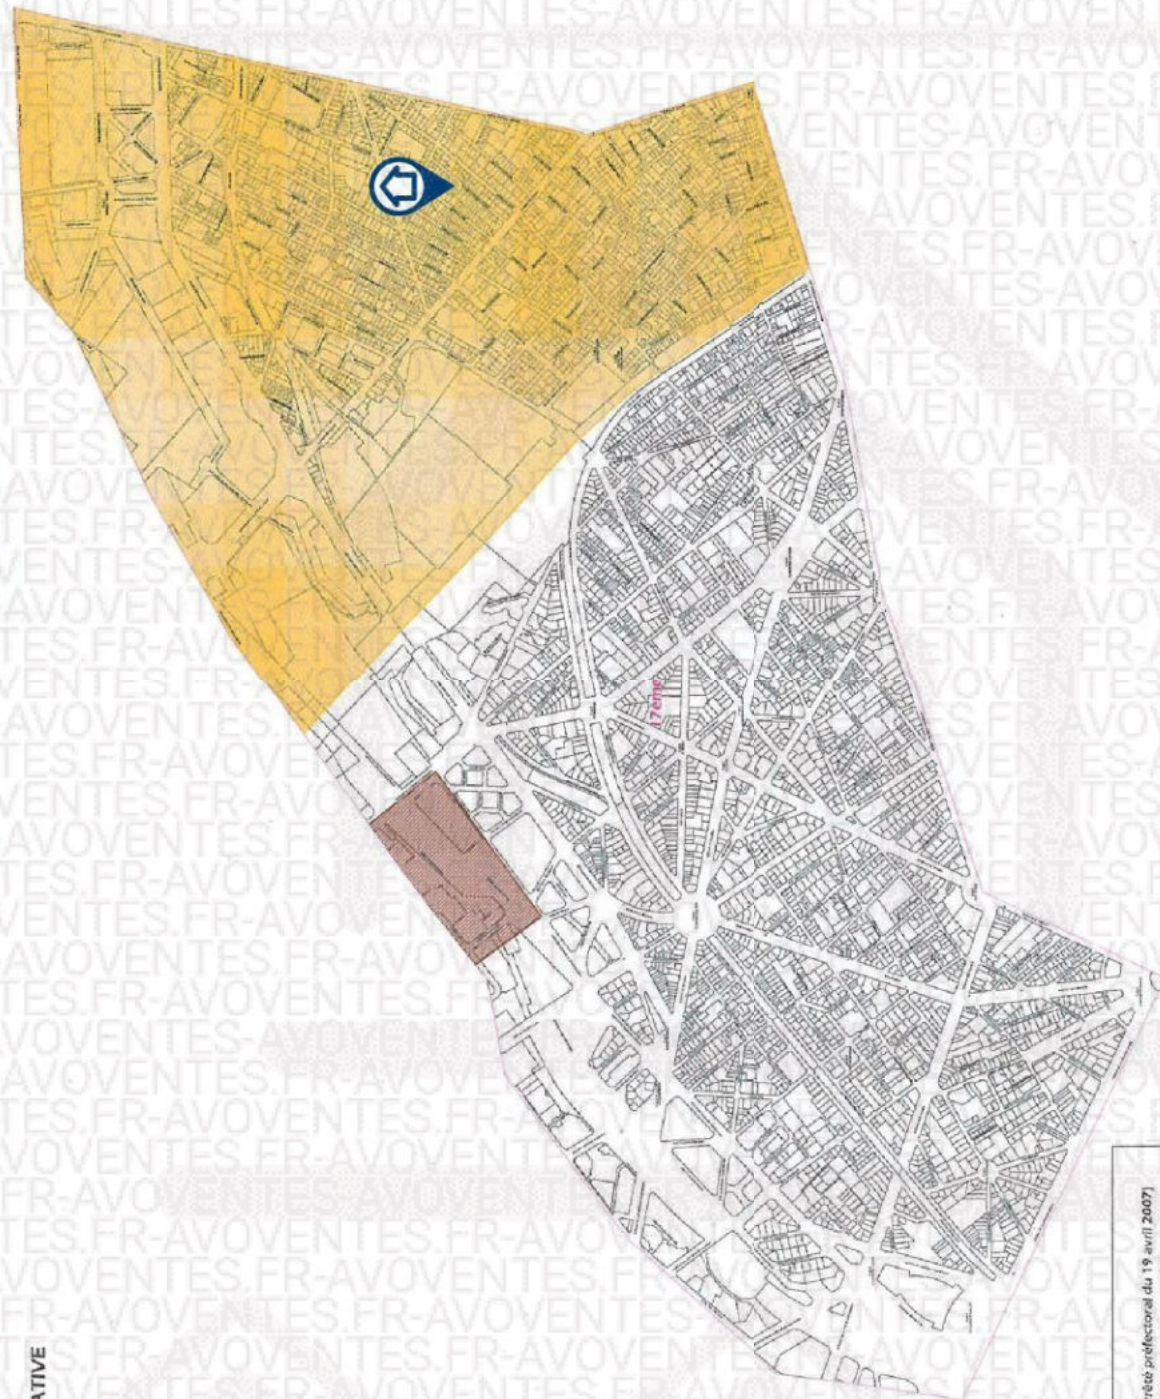
- Légende**  
Plan de prévention des risques d'inondation révisé (arrêté préfectoral du 19 avril 2007)
- Zone bleue sombre (incluse dans l'aléa) : niveau de submersion supérieur à 1 m
  - Zone bleue claire (incluse dans l'aléa) : voir observation
  - Zone bleue claire (incluse dans l'aléa)
  - Zone bleue claire hachurée (voir observation)
  - Zone rouge : grand écoulement
  - Zone verte : expansion des crues
  - Zone comportant des poches de gypse artésien (arrêté préfectoral du 25 février 1977)
  - Zone d'anciennes carrières (arrêté préfectoral du 19 mars 1991)
  - Limites d'arrondissements

Observation : Les zones bleues sombres et claires sont des zones à risque d'inondation. Les zones bleues claires hachurées sont des zones à risque d'inondation. Les zones rouges sont des zones à risque d'inondation. Les zones vertes sont des zones à risque d'inondation. Les zones comportant des poches de gypse artésien sont des zones à risque d'inondation. Les zones d'anciennes carrières sont des zones à risque d'inondation. Les limites d'arrondissements sont des zones à risque d'inondation.

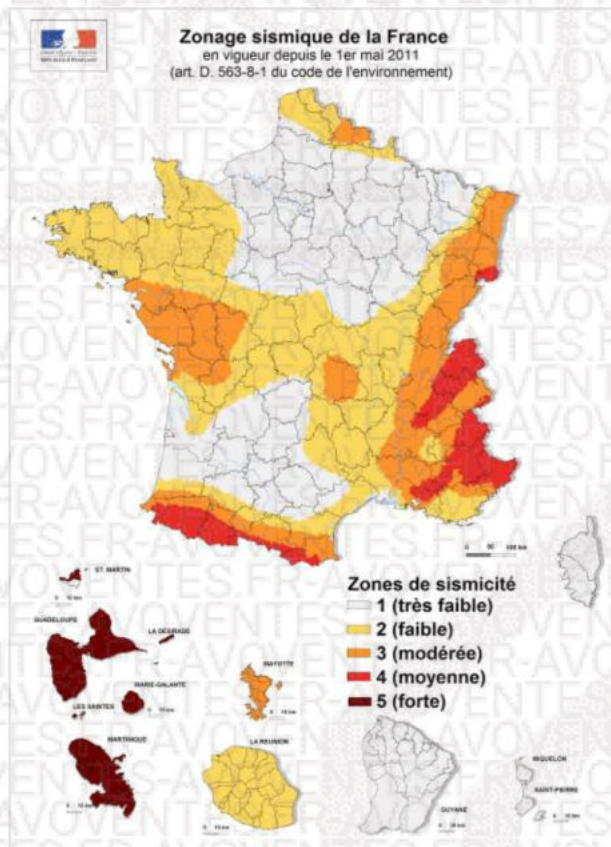
Les données de sismicité instrumentale et historique et des calculs de probabilité permettent d'aboutir à l'élaboration d'un zonage sismique. Cette analyse probabiliste représente la possibilité pour un lieu donné, d'être exposé à des secousses telluriques.

Elle prend en compte la répartition spatiale non uniforme de la sismicité sur le territoire français et a permis d'établir la cartographie ci-contre qui découpe le territoire français en 5 zones de sismicité : **très faible, faible, modérée, moyenne, forte**. Les constructeurs s'appuient sur ce zonage sismique pour appliquer des dispositions de constructions adaptées au degré d'exposition **au risque sismique**.
