## **DIRE ACTUALISATION DIAGNOSTICS TECHNIQUES**

**RAPPORT DE L'ÉTAT RELATIF À LA PRÉSENCE DE TERMITES**

- Adresse : **11 rue Félix Philippe – 78360 MONTESSON**
- Type de bâtiment : Maison individuelle
- Références cadastrales : Section AV – Parcelle n° 1017
- Locaux encombrés
- Nombre de niveaux du bâtiment : 4
- Mitoyenneté : oui

# RAPPORT DE MISSION DE REPÉRAGE DES MATÉRIAUX ET PRODUITS CONTENANT DE L'AMIANTE POUR L'ÉTABLISSEMENT DU CONSTAT ÉTABLI À L'OCCASION DE LA VENTE D'UN IMMEUBLE BÂTI

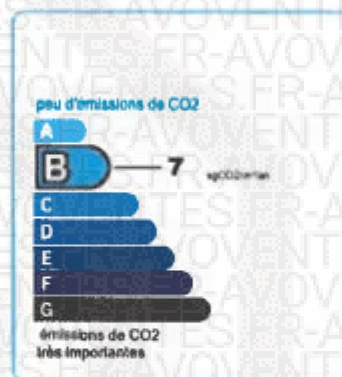
### Performance énergétique et climatique

Le niveau de consommation énergétique dépend de l'isolation du logement et de la performance des équipements. Pour l'améliorer, voir pages 5 à 6

Ce logement émet 2222 kg de CO<sub>2</sub> par an, soit l'équivalent de 11511 km parcourus en voiture. Le niveau d'émissions dépend principalement des types d'énergies utilisées (bois, électricité, gaz, fioul, etc.)

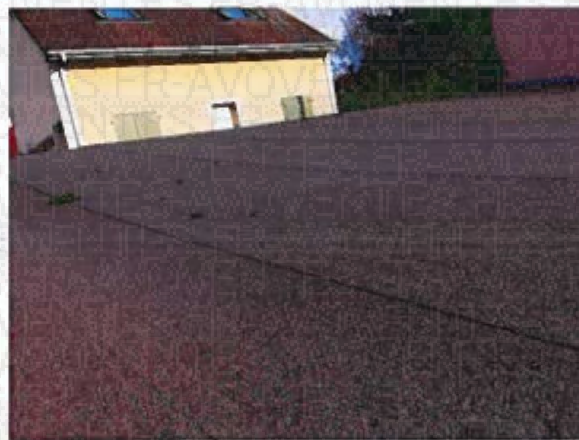
**Couverture Shingle sur volume 3 : Absence d'amiante**
