**ADDITIF
AU CAHIER DES CONDITIONS DE LA VENTE**

PROCES VERBAL D'ASSISTANCE À EXPERT

Résumé de l'expertise n° 2307-0439-FB

Etat de l'Installation Intérieure d'Electricité

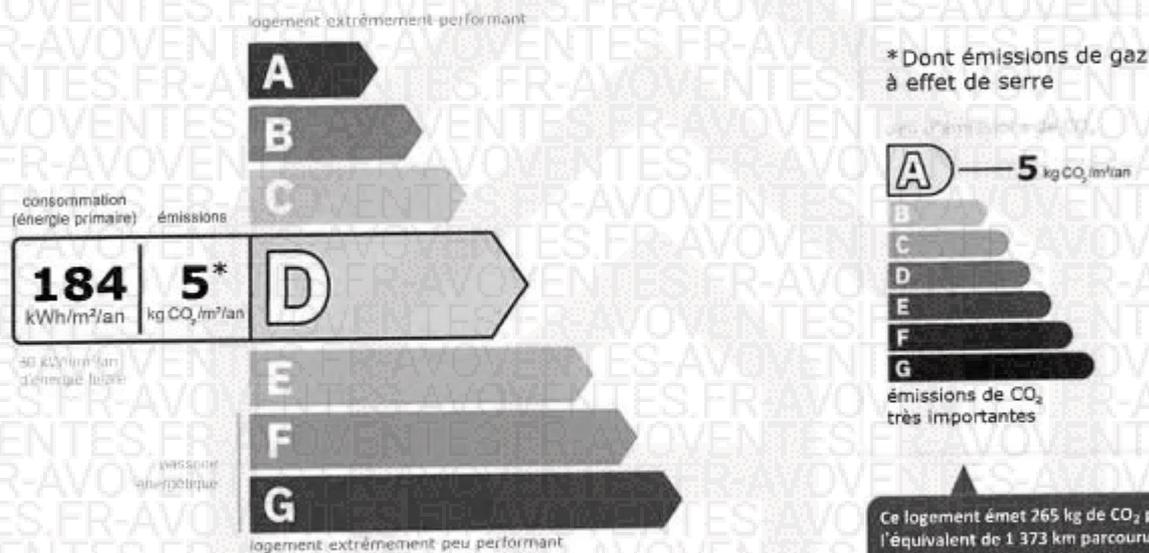
Performance énergétique et climatique

Le niveau de consommation énergétique dépend de l'isolation du logement et de la performance des équipements. Pour l'améliorer, voir pages 4 à 6

Ce logement émet 265 kg de CO₂ par an, soit l'équivalent de 1 373 km parcourus en voiture. Le niveau d'émissions dépend principalement des types d'énergies utilisées (bois, électricité, gaz, fioul, etc.)
