**ADDITIF
AU CAHIER DES CONDITIONS DE LA VENTE**

RG N° 25/00174
BANQUE POPULAIRE MEDITERRANEE /

Résumé de l'expertise n° 2603-115-FB

Constat de risque d'exposition au plomb CREP

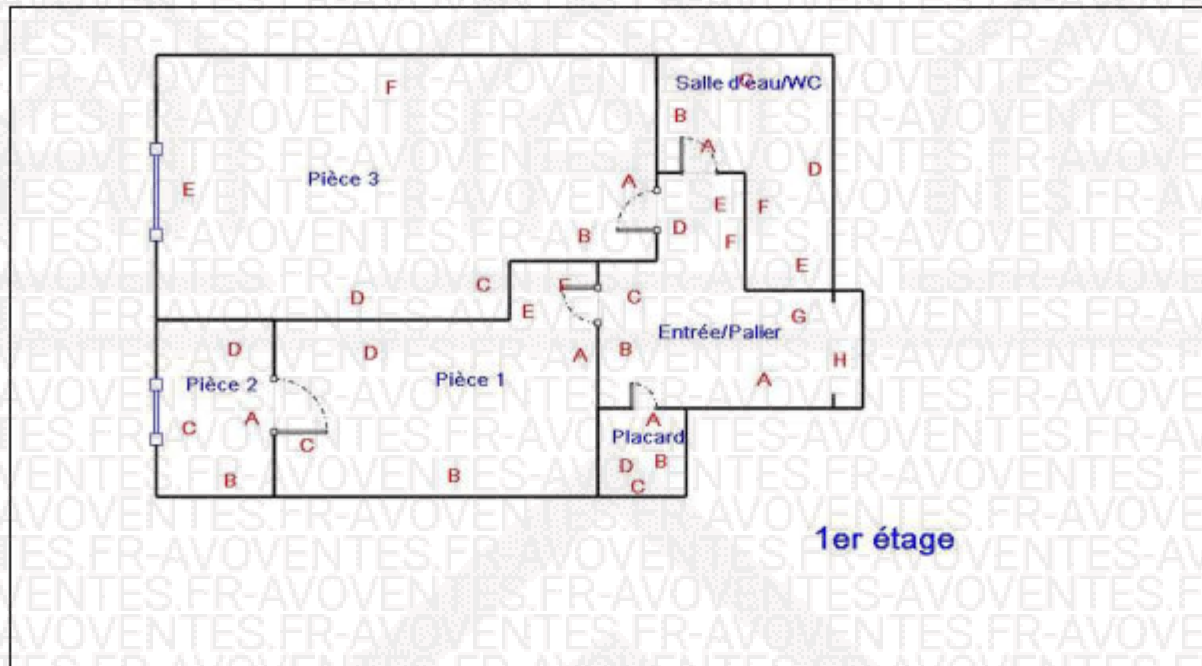
Localisation des mesures sur croquis de repérage

-	E	Fenêtre extérieure (F1)	PVC		Non mesurée	-		NM	Absence de revêtement
-	E	Huissierie Fenêtre extérieure (F1)	PVC		Non mesurée	-		NM	Absence de revêtement
108	E	Volet intérieur (V1)	bois	peinture	partie basse (< 1 m)	4,97	Dégradé (Ecaillage)	3	
109	E	Volet extérieur (V1)	bois	peinture	partie basse (< 1 m)	5,24	Dégradé (Ecaillage)	3

Du fait de la présence de revêtements contenant du plomb au-delà des seuils en vigueur et de la nature des dégradations constatées (dégradé) sur certaines unités de diagnostic et en application de l'article L. 1334-9 du code de la santé publique, le propriétaire du bien, objet de ce constat, doit effectuer les travaux appropriés pour supprimer l'exposition au plomb, tout en garantissant la sécurité des occupants. Il doit également transmettre une copie complète du constat, annexes comprises, aux occupants de l'immeuble ou de la partie d'immeuble concernée et à toute personne amenée à effectuer des travaux dans cet immeuble ou la partie d'immeuble concernée.
