**ADDITIF  
AU CAHIER DES CONDITIONS  
DE LA VENTE**

BNP PARIBAS / - N°RG 25/00106

Une villa élevée d'un simple rez-de-chaussée, lot numéro 4,  
dépendant d'un ensemble immobilier en copropriété dénommé  
"PARC DE LA VOIE ROMAINE" sis à CEYRESTE (13600), quartier  
du Vallon de Juane, Voie Romaine, et figurant au cadastre de  
ladite commune :

**NOTE DE SYNTHESE\* DU DOSSIER D.D.T\*\*. N° AD2503nm006**

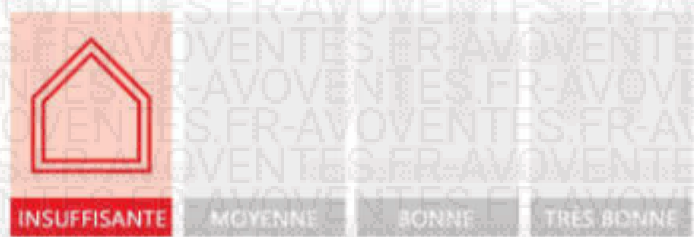
## Performance de l'isolation

| | description | isolation |
|---|---|---|
| Portes et fenêtres | Fenêtres battantes bois, simple vitrage sans protection solaire / Fenêtres battantes bois, simple vitrage avec volets battants bois / Portes-fenêtres coulissantes métal sans rupture de ponts thermiques, simple vitrage avec volets battants bois / Portes-fenêtres battantes bois, simple vitrage avec volets battants bois / Portes-fenêtres coulissantes bois, simple vitrage sans protection solaire / Porte(s) bois opaque pleine | insuffisante |

| Lot | Description | Performance recommandée |
|---|---|---|
| Plancher | Isolation des planchers sous chape flottante.<br>Avant d'isoler un plancher, vérifier qu'il ne présente aucune trace d'humidité. | $R > 3,5 \text{ m}^2 \cdot \text{K/W}$ |

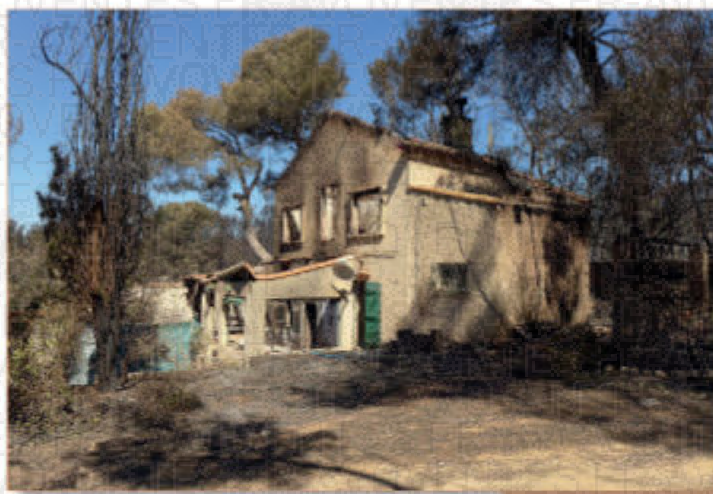
Maison non débroussaillée partiellement détruite par le passage d'un feu, Ragnac (13) -source : ONF
