CERTIFICAT DE SUPERFICIE

Nature du bâtiment : Villa Numéro de lot : 83 Référence Cadastre : NC	Adresse : LES JARDINS DE SALOME 471 chemin des Carpenèdes 06580 PÉGOMAS
Annexes : Garage : 83	Mission effectuée le : 25/11/2021 Date de l'ordre de mission : 26/11/2021 N° Dossier : 7649 C

DPE diagnostic de performance énergétique (logement)

ETAT DU BATIMENT RELATIF A LA PRESENCE DE TERMITES

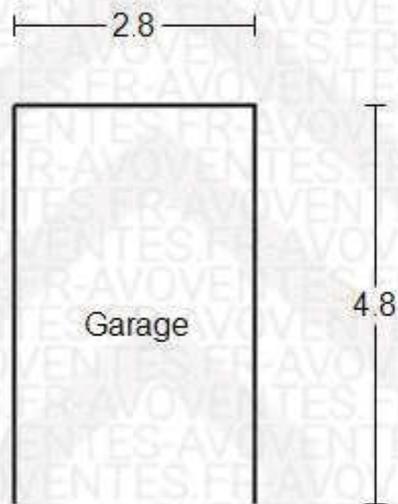
Croquis N°2

Hauteur ouvrant max. 1.90 m
Largeur ouvrant max. 2.20 m

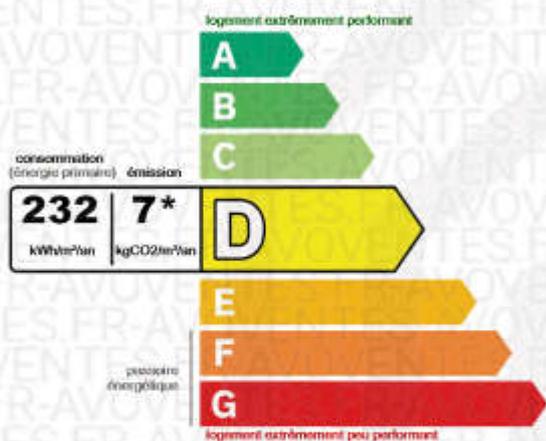
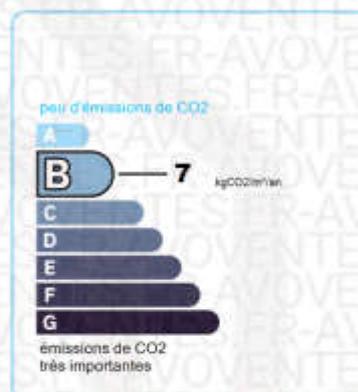
Performance énergétique

Le niveau de consommation énergétique dépend de l'isolation du logement et de la performance des équipements.
Pour l'améliorer, voir pages 5 à 6

Ce logement émet 372 kg de CO₂ par an, soit l'équivalent de 1928 km parcourus en voiture.
Le niveau d'émissions dépend principalement des types d'énergies utilisées (bois, électricité, gaz, fioul, etc.)

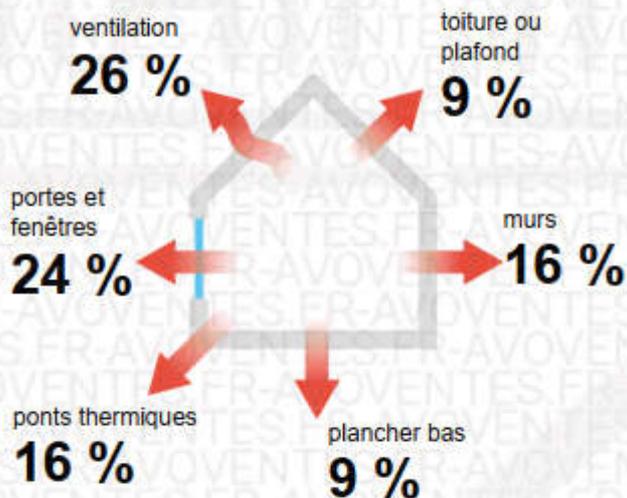
Schéma des déperditions de chaleur

murs	Mur 2 Ouest Béton banché donnant sur Extérieur, isolé Mur 1 Est Béton banché donnant sur Extérieur, isolé	insuffisante

plancher bas	Plancher 1 Dalle béton donnant sur Vide-sanitaire, non isolé	bonne

toiture / plafond	Plafond 1 Inconnu donnant sur Extérieur, isolation inconnue	insuffisante

portes et fenêtres	Fenêtres coulissantes, Menuiserie métallique sans rupture de pont thermique - double vitrage vertical (e = 10 mm) Fenêtres battantes, Menuiserie Bois - double vitrage vertical (e = 10 mm) Fenêtres battantes, Menuiserie Bois - double vitrage vertical (e = 10 mm) Fenêtres battantes, Menuiserie Bois - double vitrage vertical (e = 10 mm) Porte Bois Opaque pleine	insuffisante

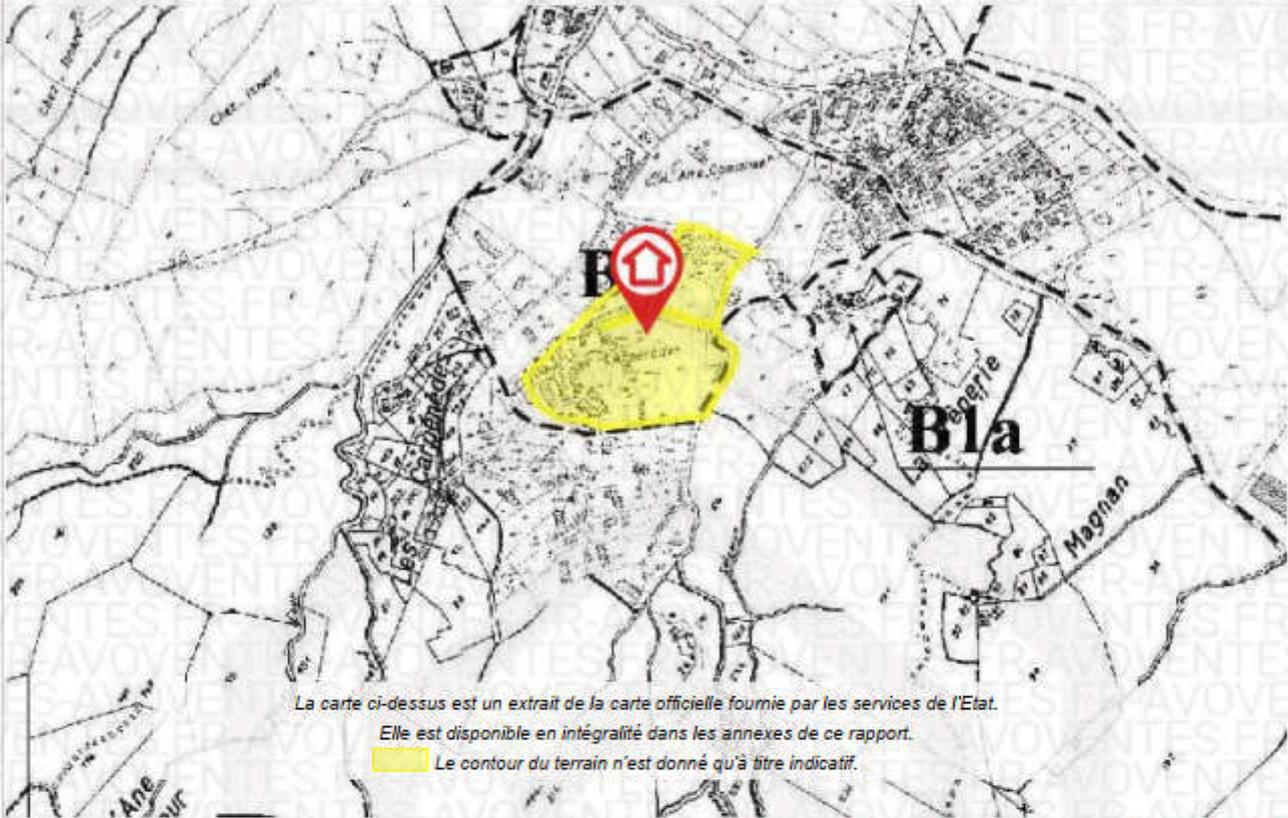
Concerné*

* L'immeuble est situé dans le périmètre d'une zone à risques

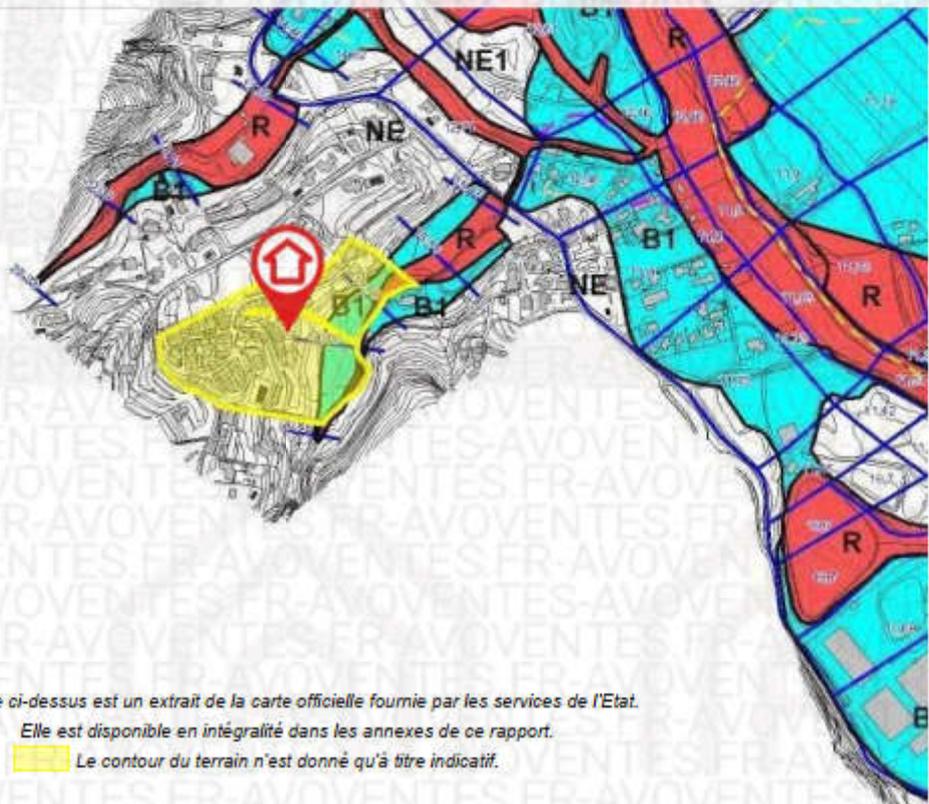
Inondation

PPRn Inondation, révisé le 06/06/2008

Concerné*

* L'immeuble est situé dans le périmètre d'une zone à risques

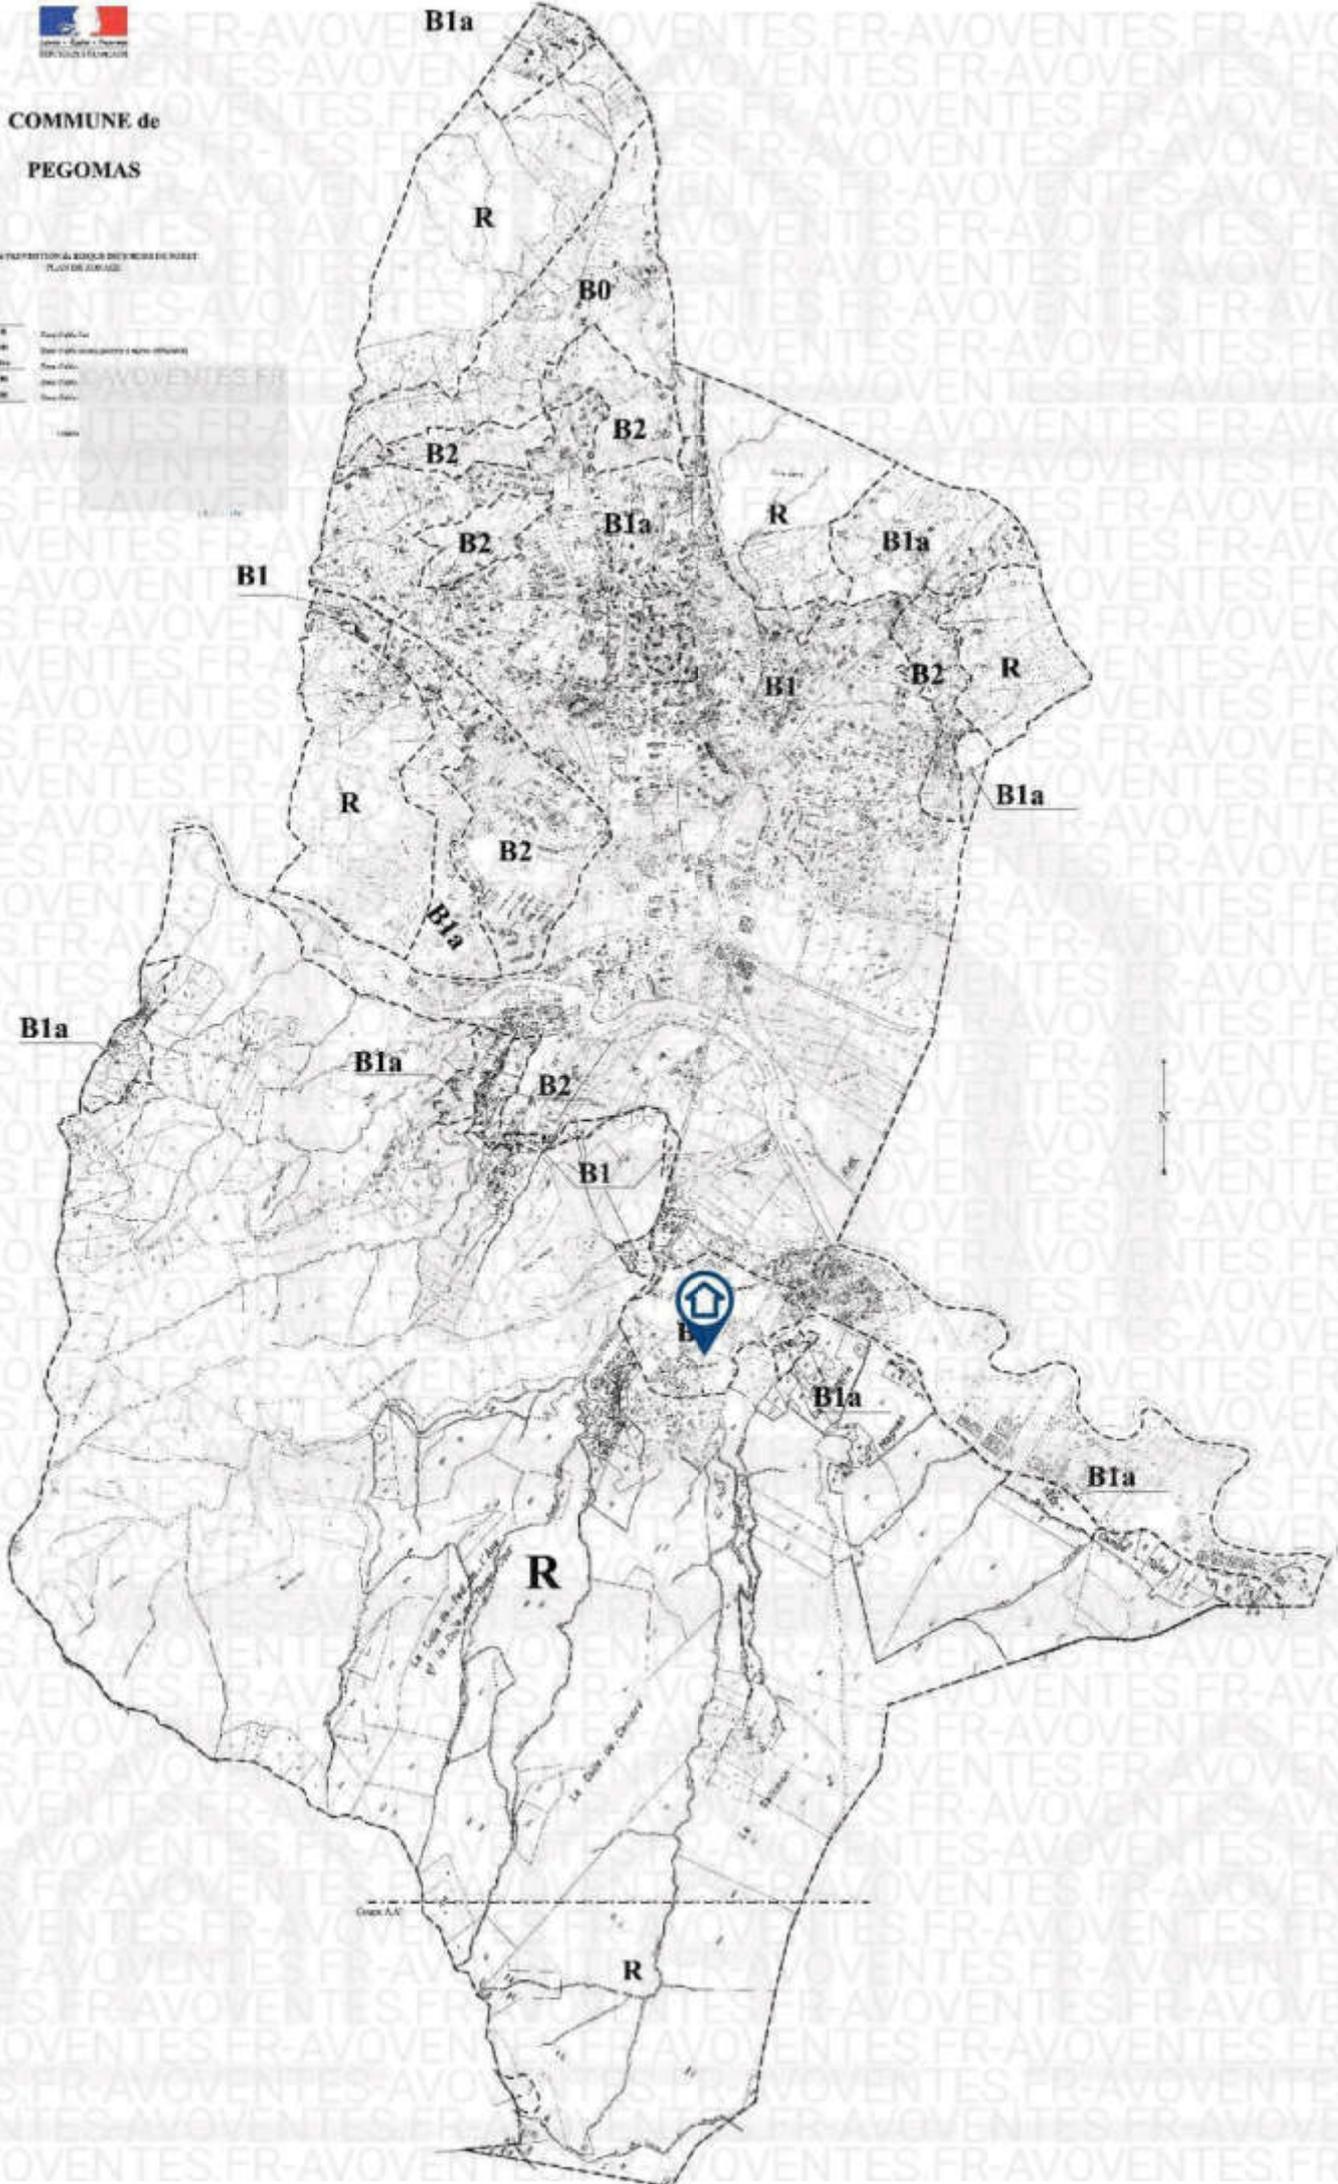
PLAN D'AMENAGEMENT ET D'ORGANISATION DU TERRITOIRE
PLU DE PEGOMAS

R	Zone R
B0	Zone B0
B1	Zone B1
B1a	Zone B1a
B2	Zone B2
B2a	Zone B2a

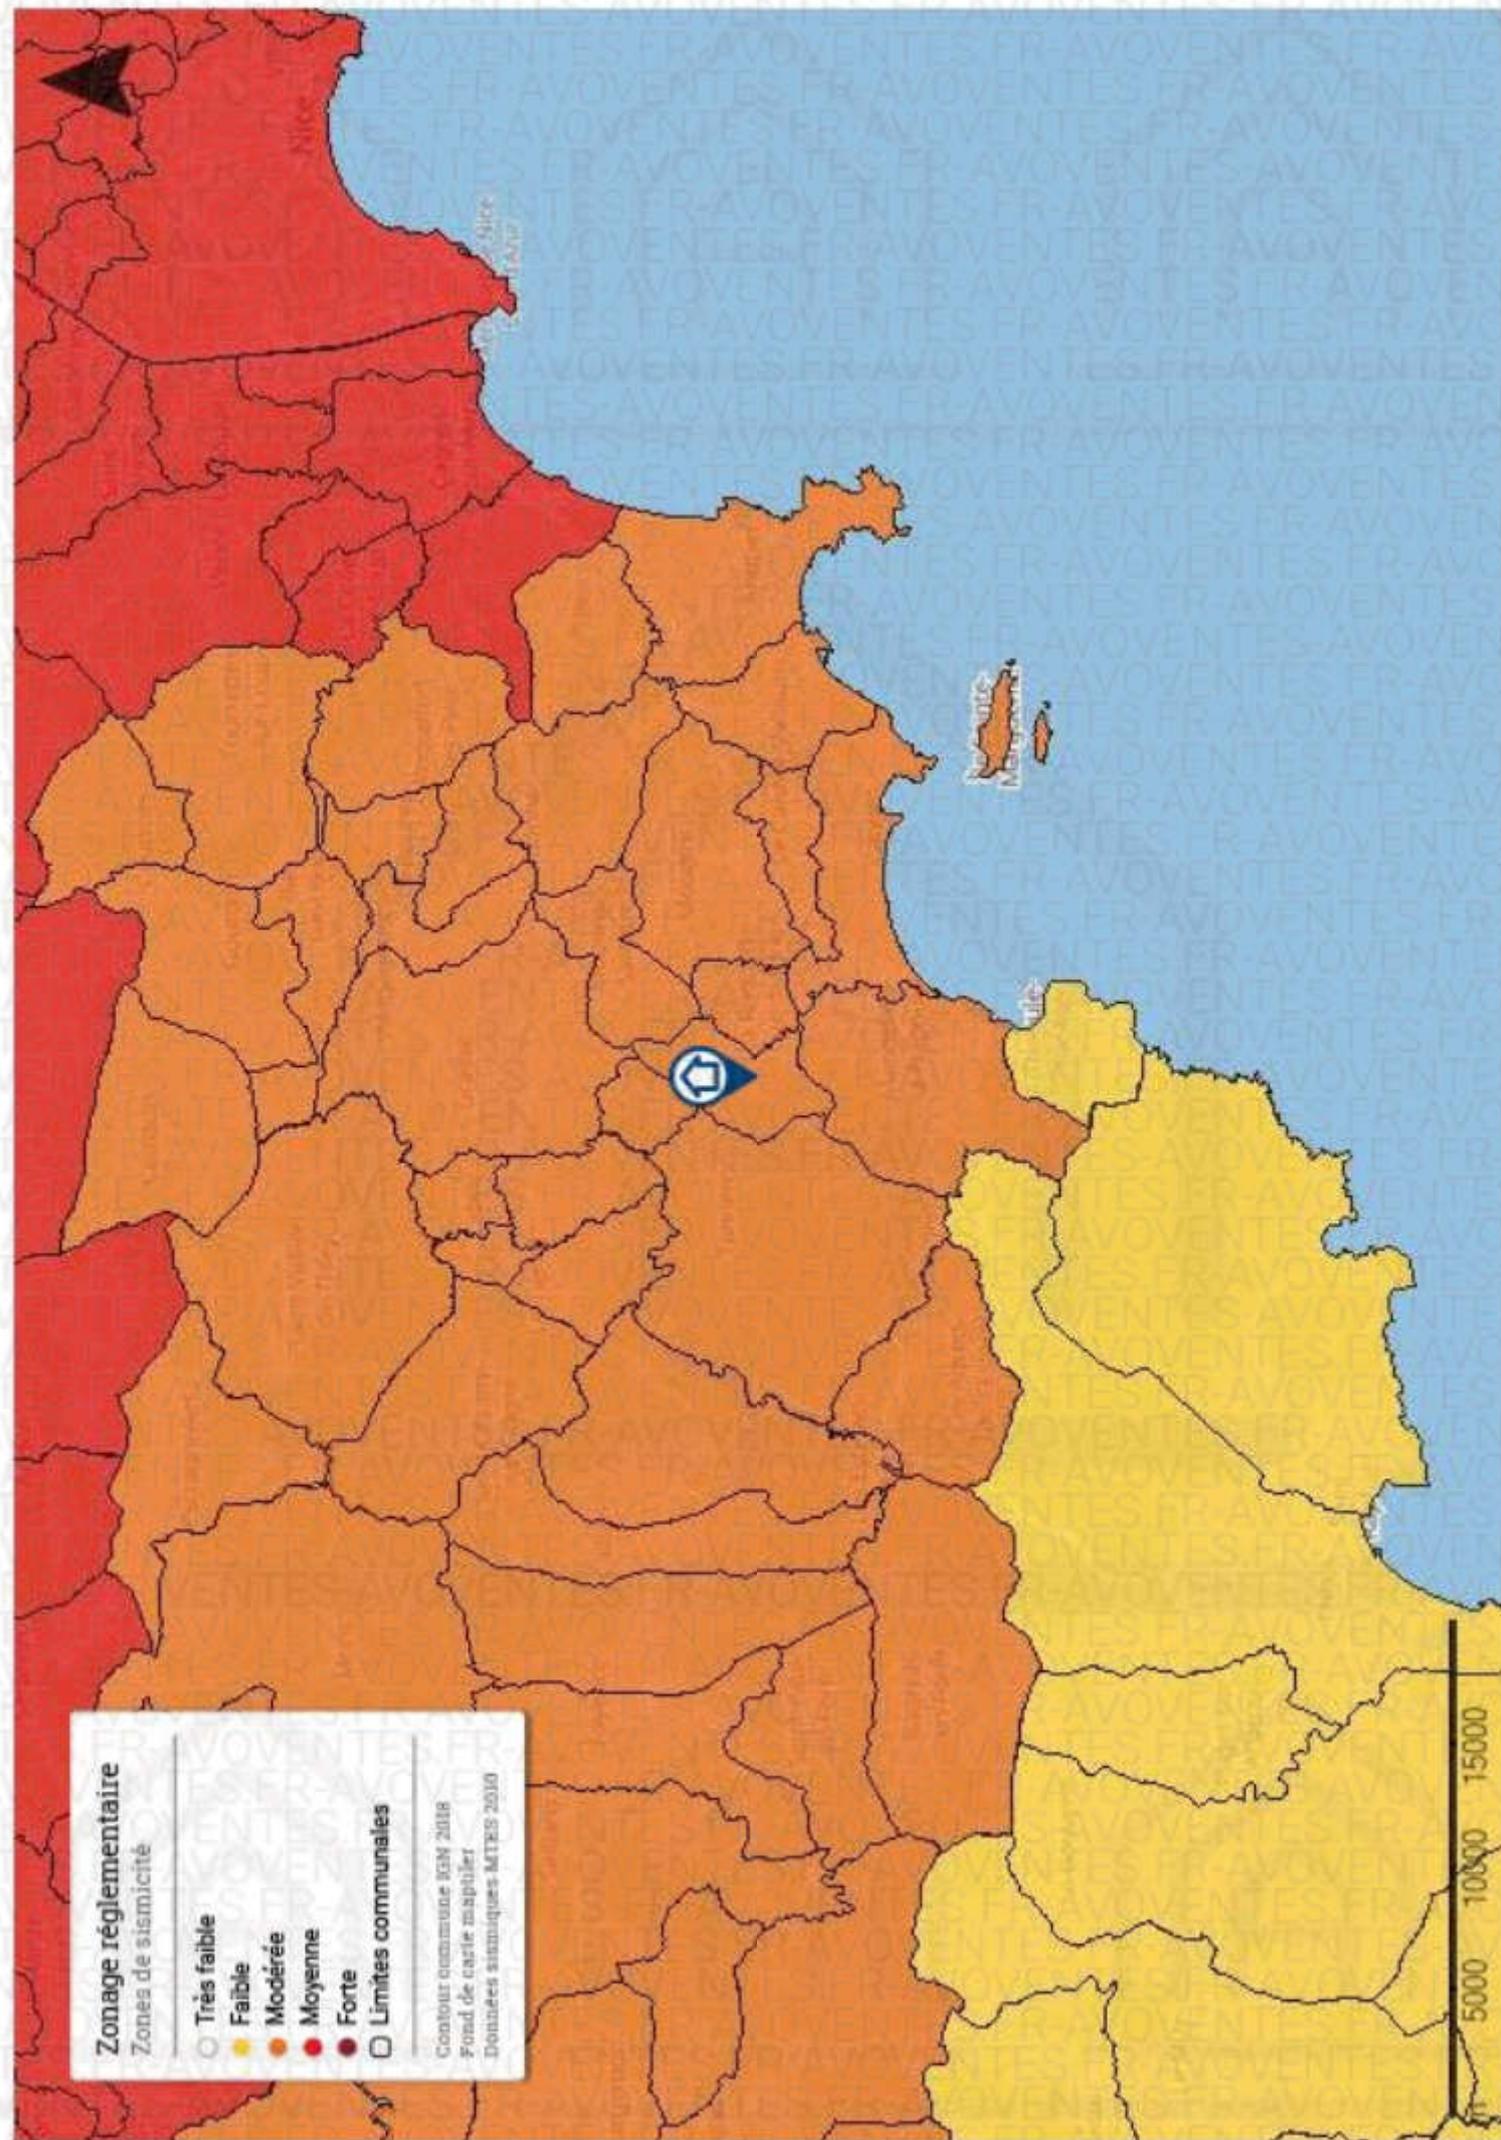
Zonage réglementaire
Zones de sismicité

- Très faible
- Faible
- Modérée
- Moyenne
- Forte
- Limites communales
